6. 鉄骨構造建築物の調査と結果

6.1 被害調査概要

以下の観点で、学校体育館を中心に鉄骨造建築物の被害調査を行った。

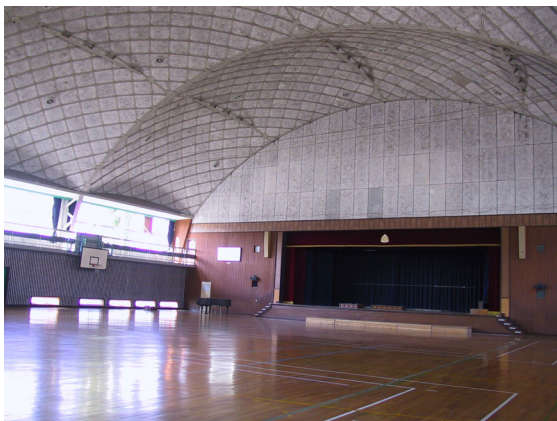
写真 6.1 内観

桁行方向ブレース材の座屈及び破断。ブレース材 2L-50x50x4。舞台脇の仕上材一部落下。床の沈下。間柱脚部のアンカーボルト（2本ずつ4箇所）が全て破断。張り間方向は特に被害なし。

間柱脚部のずれの跡から、桁行方向の最大層間変形は 50~60mm 程度（層間変形角で $50\sim60/3700=1/74\sim1/61$ 程度）に達したものと推察される。

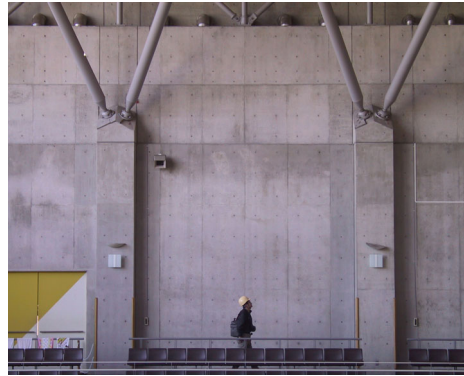
集成材アーチと鉄骨の張弦梁。屋根支承部のモルタル剥落、一部アンカーボルトの伸び。被害軽微。

写真 6.22 屋根支承部

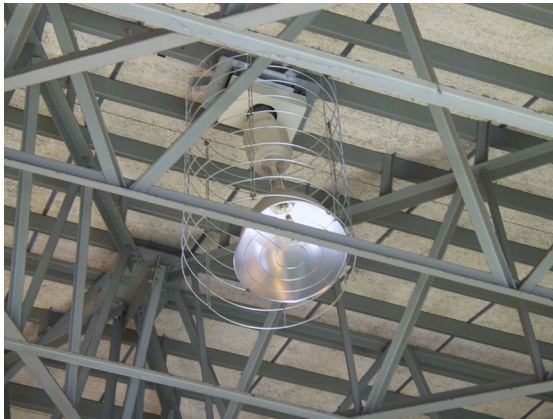
写真 6.37 落ちかけている照明器具

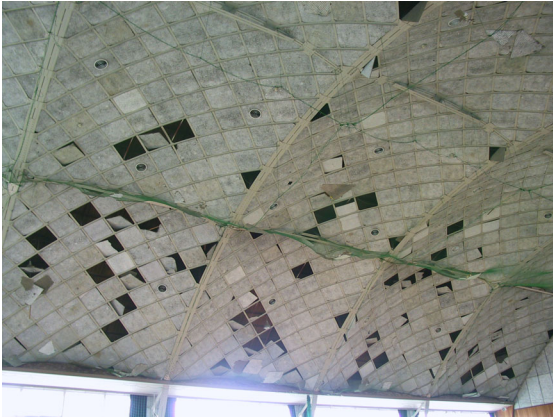
天井の約 1/4 程度落下。天井は木毛セメント板。天井下に予めネットが張られていたため、アリーナ床面まで天井は落下しなかった。桁行方向ブレース材の座屈及び破断。ブレース材 2L-50x50x4。ブレーススパン 3980mm。構造は体育館Aとほぼ同じ。周辺地盤に変状あり。屋根は地震時に改装工事中であった。

写真 6.54 天井西側

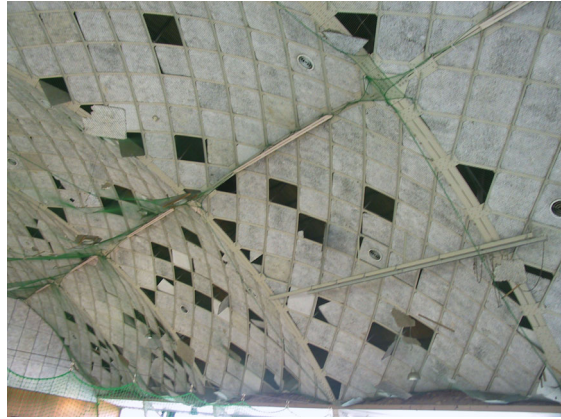
写真 6.55 天井東側

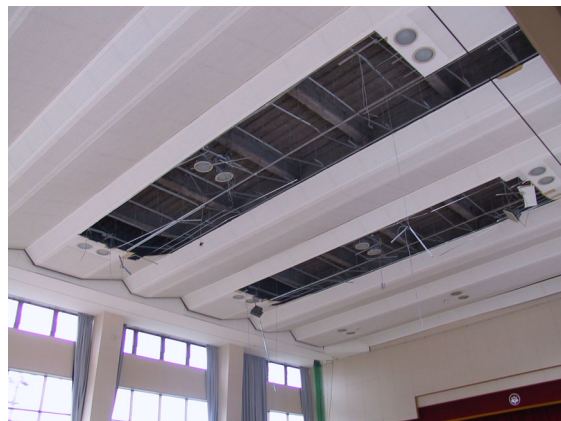
天井3割程度落下。せっこうボード9mm厚+ロックウール。せっこうボードとロックウールはステープル留め。吊りボルト多数あり、600～800mmピッチ。スピーカー2個落下、400x400程度の大きさ、重量1個当たり10kgf程度。シングル野縁間隔300mm弱。せっこうボード910x1600。せっこうボードは野縁にビス留め。ビスピッチ300mm以下。ブレース材2C-180x75x7x10.5、X型、4箇所全て座屈（破断なし）。

写真 6.77 天井

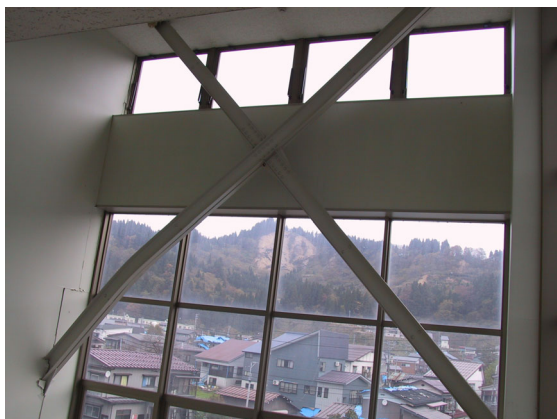
写真 6.83 ブレース材の座屈(40) 写真 6.84 ブレース材の座屈(43)

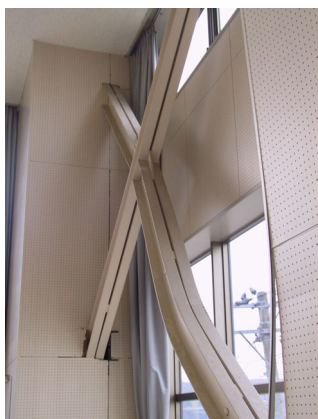
写真 6.85 ブレース材の座屈(47)

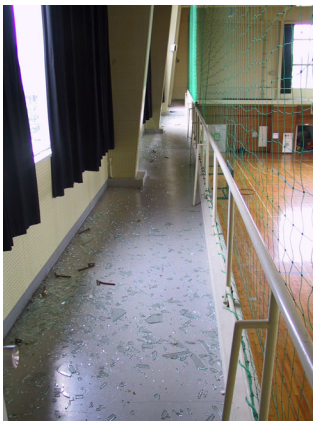
体育館は、ガラス破損、2F 部分に散乱。サッシのはらみ出し、軒の天井の一部落下。照明（水銀灯 4 個）落下。

写真 6.96 散乱したガラス写真
(106)

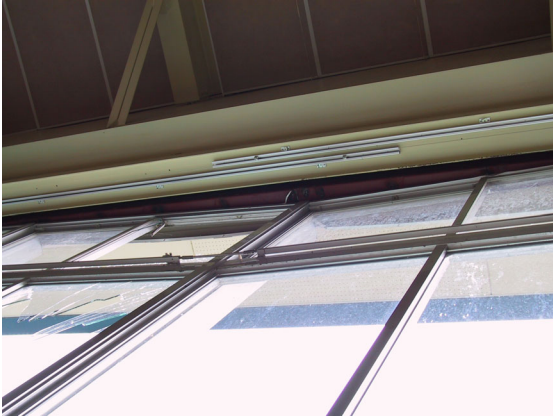
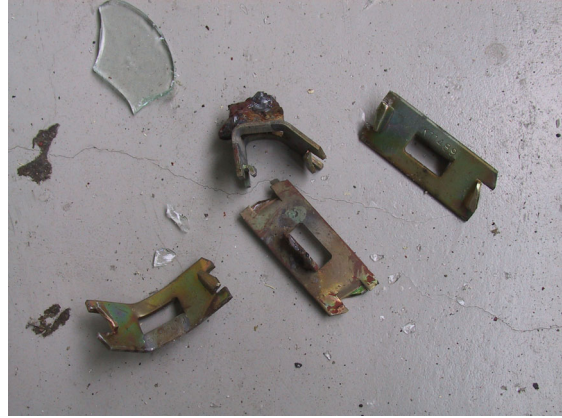
写真 6.104 南側妻面開口部サッシはらみ出し 写真 6.105 サッシを留めていたと思われる
金具

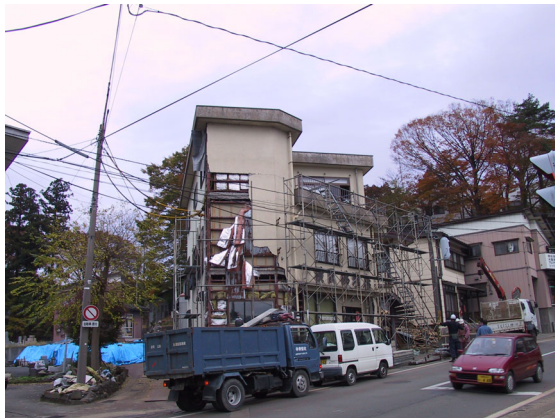
写真 6.116 外装材脱落

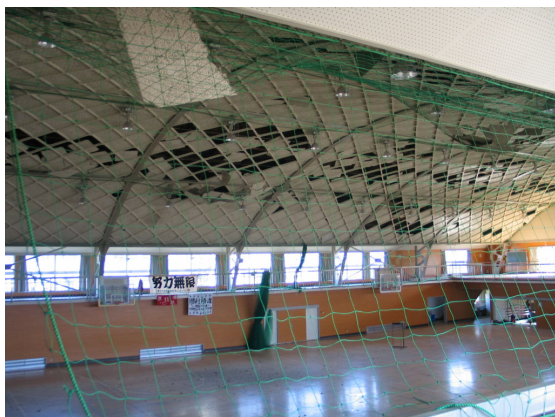
図 6.7 に、体育館の床伏図を示すとともに、鉄骨の地震被害が観察された 2 階桁行方向ブレース材の被害状況を示す。また、写真 6.120 に、この体育館の内部の全体の被害状況を示す。構造に関する地震被害は、主に、2 階の鉄骨造桁行方向のブレース材及びガセットプレート等に見られ、張り間方向では被害が見られなかった。また、1 階の RC 造柱には被害は見られなかった。一方、体育館の床が 7cm 程度沈下する被害が見られ、周辺地盤にも沈下が観察された。

写真 6.120 内部全体の被害状況

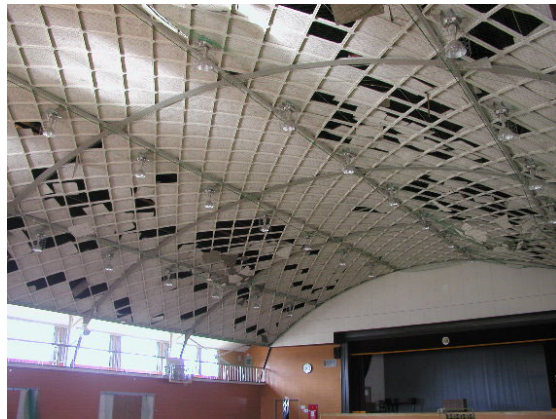
写真 6.125 体育館内部

天井は、梁下の位置で水平ブレース材をかねているものと思われる鉄骨部材の斜め格子で構成されている。木毛セメント板（910mm角）を格子フレーム上に乗せねじ止め、板の端部が破損または抜けて落下。中央の水平部分はほとんどのこり、傾斜部分に落下が多い（写真 6.125）。その他残置物（長さ 1m 幅 60mm 厚 6mm ほどの鉄板他）の落下があり（写真 6.126）、はしごも天井裏に残置されていたものが格子に引っかかっていた。窓際通路部分の天井もブレース貫通部分で破損落下。窓ガラスの破損無し、窓は、すべて引き違い窓であった。窓の間の壁は、窓の下の高さで水平に破損（写真 6.127）。

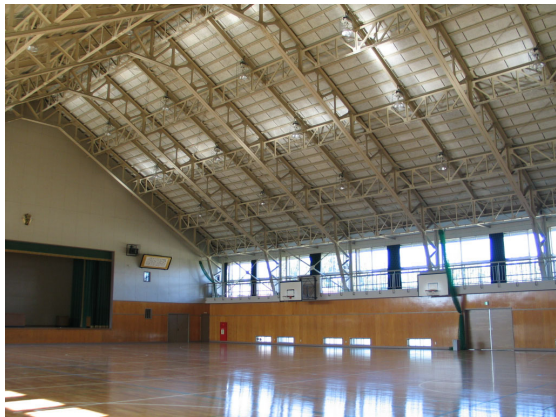
写真 6.128 体育館の内観

図6.8に、体育館の床伏図を示すとともに、鉄骨の地震被害が観察された2階桁行方向ブレースの被害状況を示す。また、写真6.128にこの体育館の内観を示す。構造に関する地震被害は、主に、2階の鉄骨造桁行方向のブレース材及びガセットプレートと柱の接合部に見られ、張り間方向では被害が見られなかった。また、1階のRC造柱には被害は見られなかった。

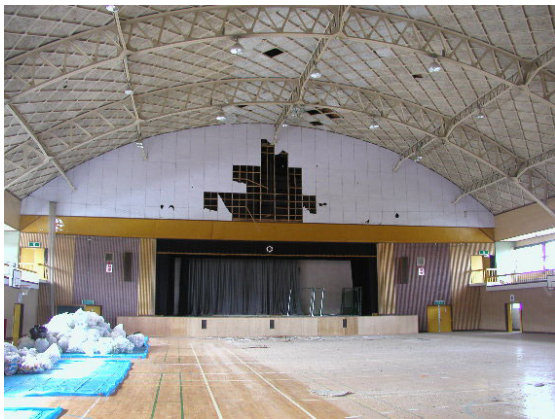
写真 6.135 内観

天井は、梁上の位置で水平ブレースをかねているものと思われる鉄骨材の斜め格子で構成されている。木毛セメント板（910mm角）を格子フレーム上に乗せねじ止め。木毛セメント板が数枚落下していた。（写真 6.135）舞台プロセニウムアーチ上部のせっこうボード（木下地）の落下、せっこうボードをとめつけた胴縁が間柱から外れて落下していた。
