建築物等の竜巻被害調査報告

Report on Field Surveys and Subsequent Investigations of Building Damage
Following the May 6, 2012 Tornado in Tsukuba City, Ibaraki Prefecture, Japan

国土交通省 国土技術政策総合研究所

独立行政法人 建築研究所

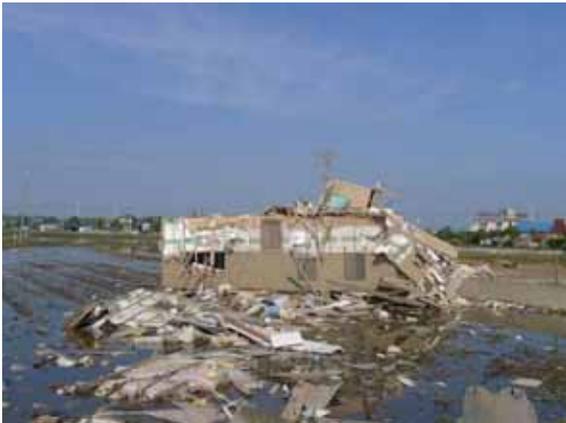
北条地区では、木造建築物の上部構造が基礎を伴って転倒した事例が確認された。2階部分の天地が逆転した状態で確認されたが、小屋組及び1階部分は確認されなかった（写真3.1-1）。また、べた基礎は反転していた（写真3.1-2, 3.1-3）。基礎底面には防湿シートが確認された（写真3.1-4）。基礎下の割栗石には引きずられた跡はほとんど確認されなかった（写真3.1-5, 3.1-6）。被災後の航空写真より、竜巻の進行方向に対し右側に部材が飛散しているのが確認できる（写真3.1-7, 3.1-8）。

写真 3.1-1 基礎から転倒した木造建築物

1) が生じるためには、竜巻による鉛直上向きの風力が、当該建築物の上部構造の重量を上回り、かつ上部構造と基礎を接合する1階柱脚部、もしくはアンカーボルトの引き抜き耐力を上回ったものと考えられる。なお、鉛直上向きの風圧力には、開口部が先行的に破壊した後、小屋組や上階床組に風力が作用して鉛直上向きの力となること、及び1階床下換気口から吹き込んだことによる鉛直上向きの荷重を含むと考えられる。

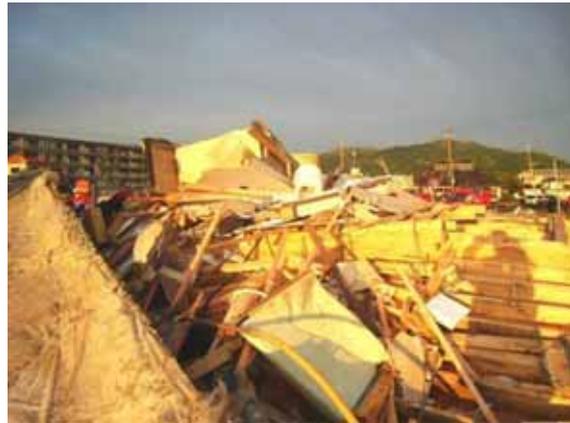
写真 3.1-2 写真 3.1-1 の 2 階床面

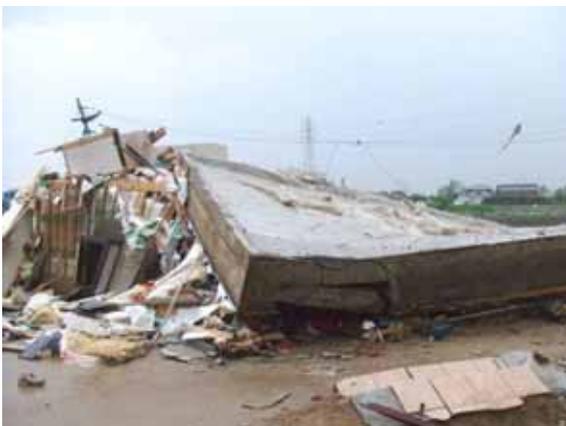
写真 3.1-3 写真 3.1-1 のべた基礎底面の露出

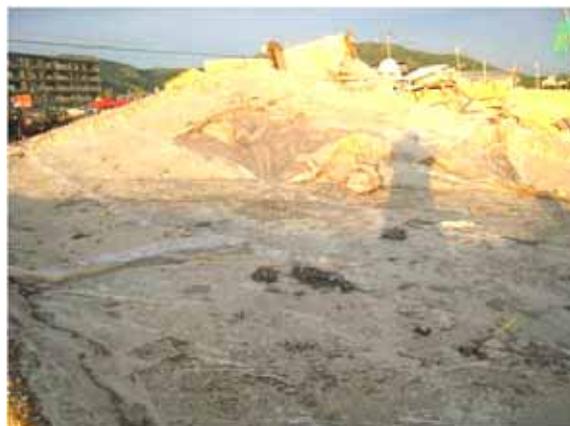
写真 3.1-4 写真 3.1-1 のべた基礎底面の防湿シート

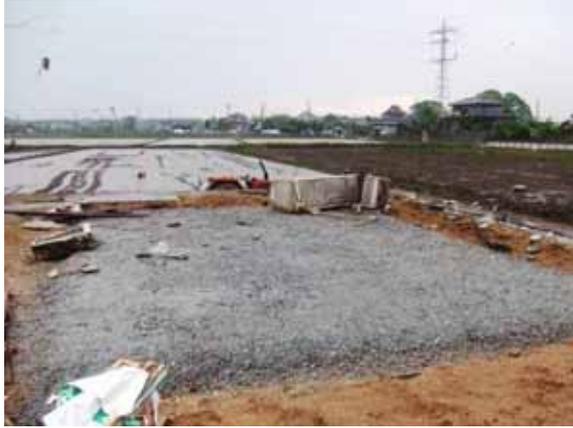
写真 3.1-5 基礎下の割栗石の状況

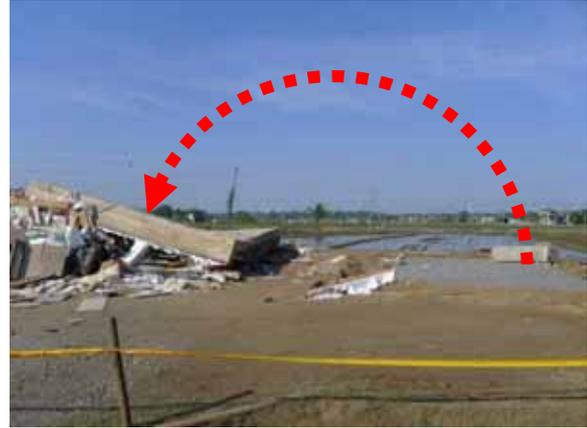
写真 3.1-6 建築位置と転倒位置の関係

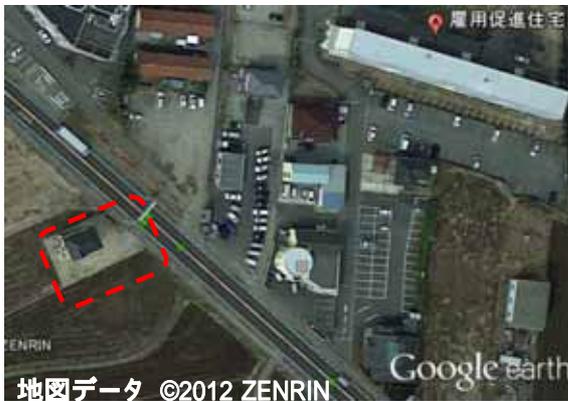
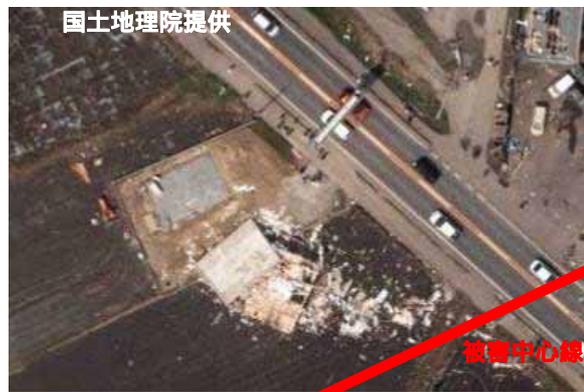
写真 3.1-7 写真 3.1-1 の被災前の航空写真

写真 3.1-8 写真 3.1-1 の被災後の航空写真

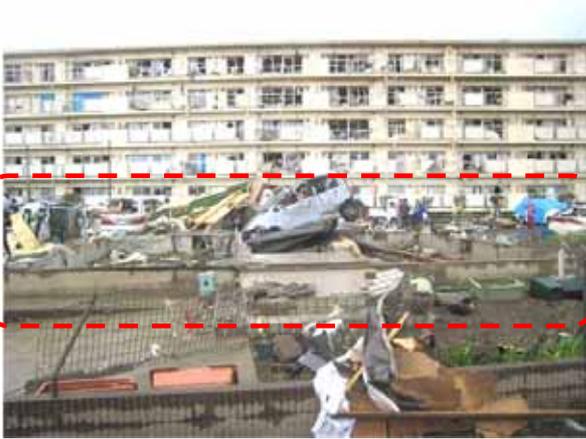
写真 3.1-9 飛散した木造建築物

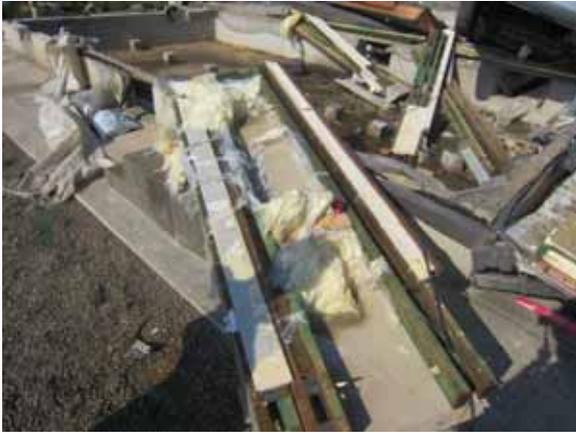
写真 3.1-11 写真 3.1-9 の飛散した部材

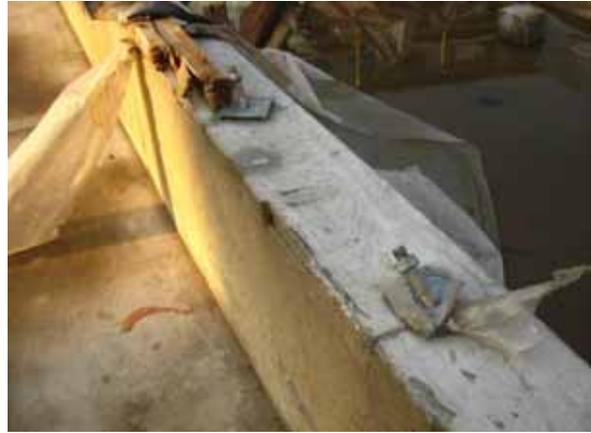
写真 3.1-12 写真 3.1-9 の残存する接合金物

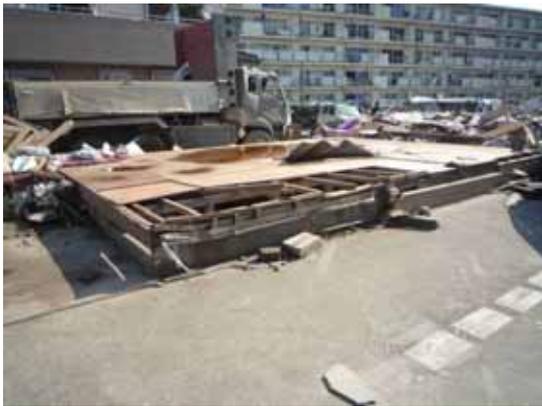
写真 3.1-13 土台を残し飛散した木造建築物

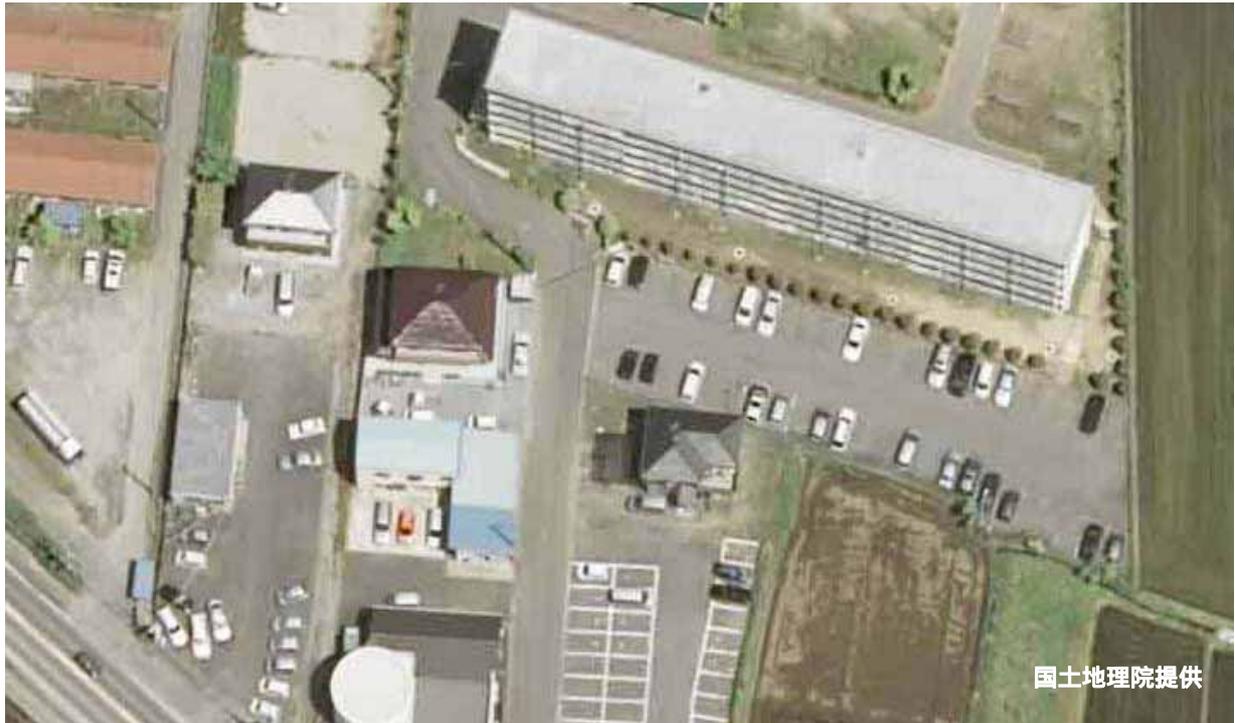
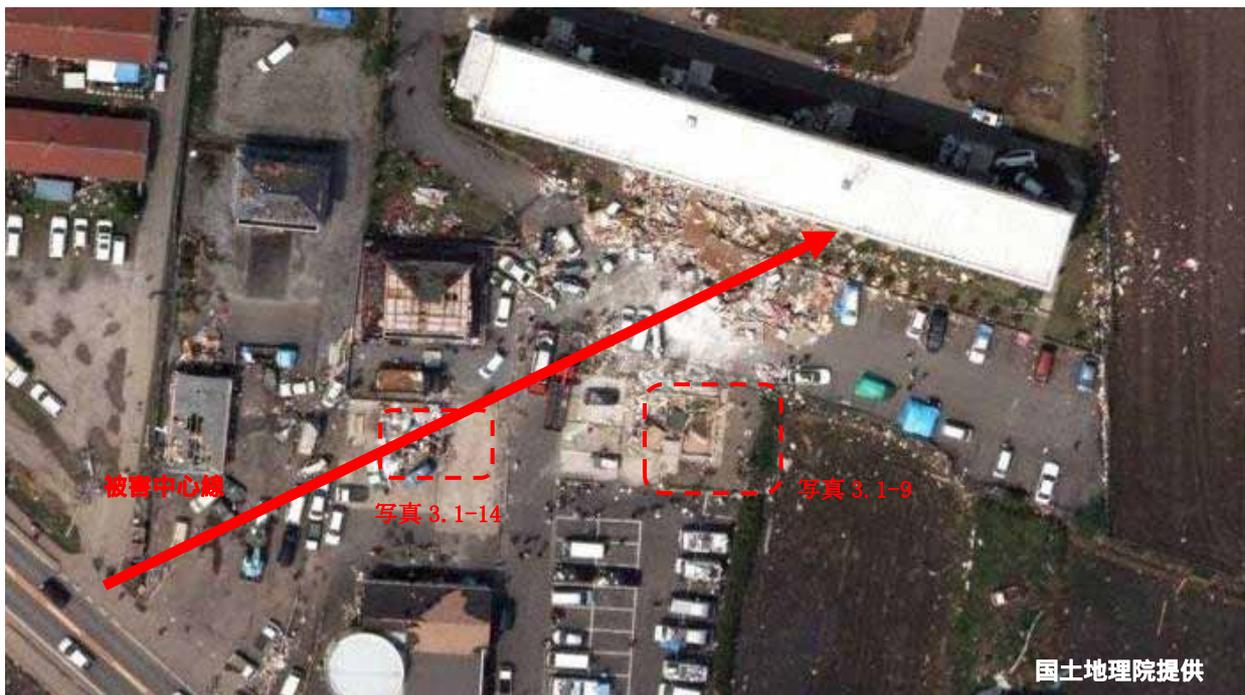
写真 3.1-15 飛散した建築物の被災前の航空写真

写真 3.1-16 飛散した建築物の航空写真

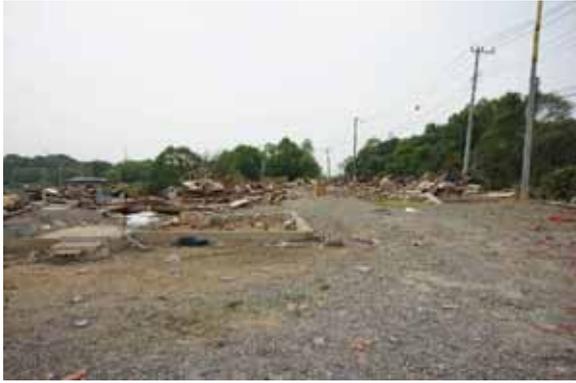
写真 3.1-17 飛散した木造建築物群

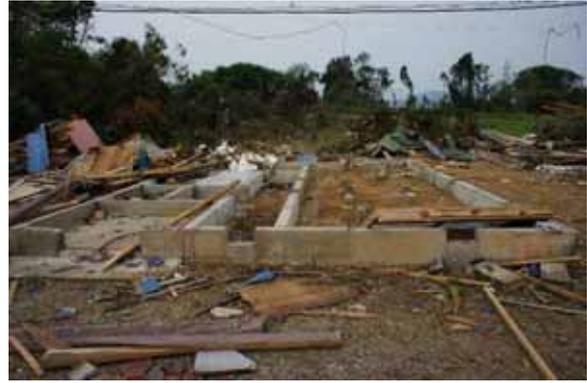
写真 3.1-18 写真 3.1-17 の基礎外観

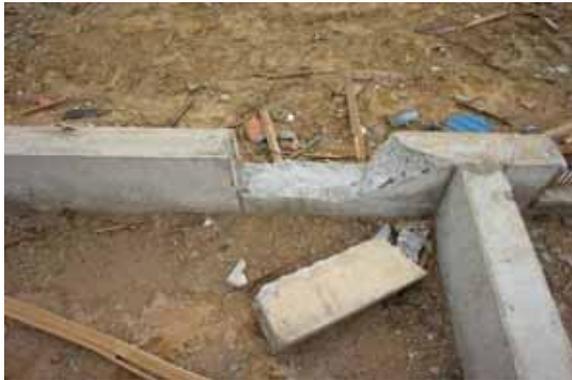
建築物の基礎は無筋コンクリート基礎（写真 3.1-19）、またはコンクリートブロック基礎で、土台と基礎を緊結するアンカーボルト等は確認されなかった。被災前後の航空写真より、飛散した部材が県道を挟んで移動しているのが確認できる（写真 3.1-20, 3.1-21）。

写真 3.1-19 写真 3.1-18 の無筋コンクリート基礎

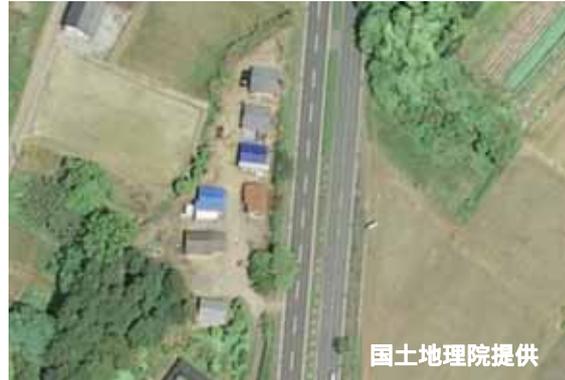
写真 3.1-20 被災前の航空写真

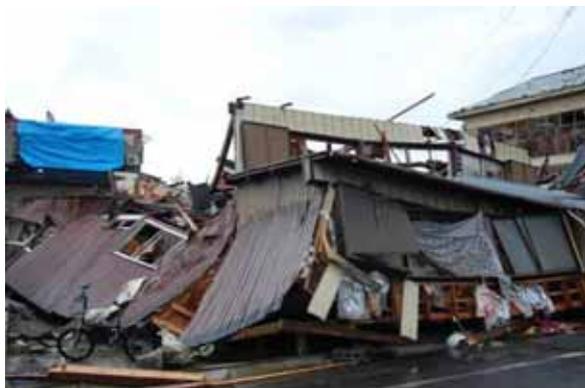
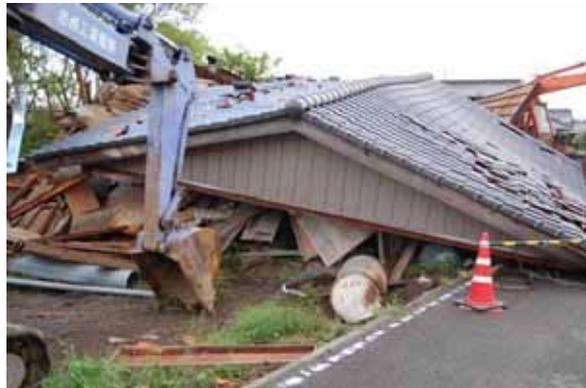
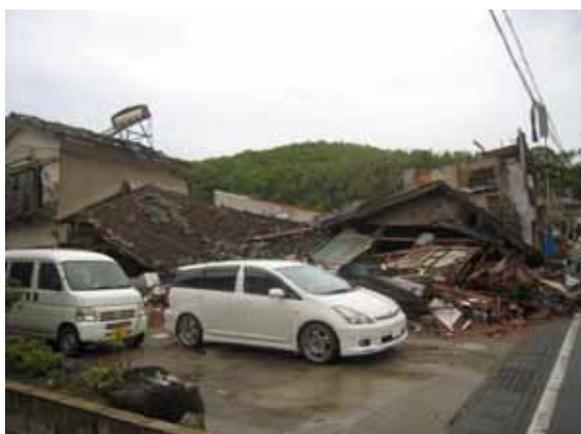
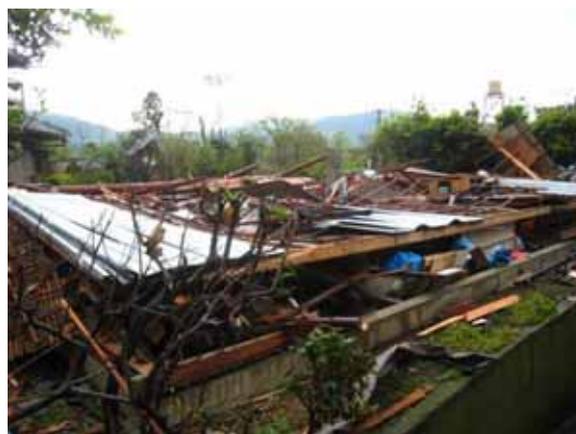
倒壊した建築物が多数確認された。外壁や屋根等の形状を一部残す事例(写真 3.1-22～写真 3.1-25)や、建築物の形状を全く残さない事例(写真 3.1-26, 3.1-27)等が確認された。

写真 3.1-22 倒壊した木造建築物

写真 3.1-23 倒壊した木造建築物

写真 3.1-24 倒壊した木造建築物

写真 3.1-25 倒壊した木造建築物

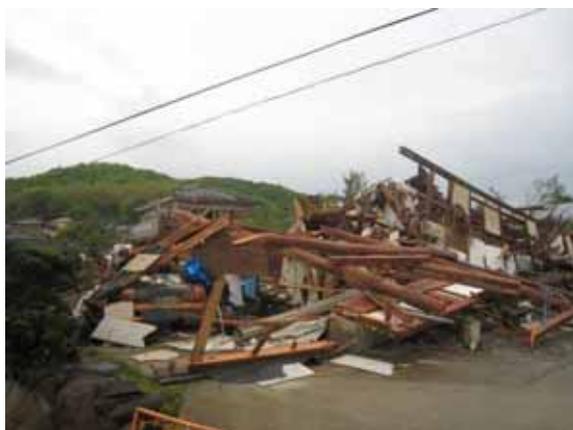
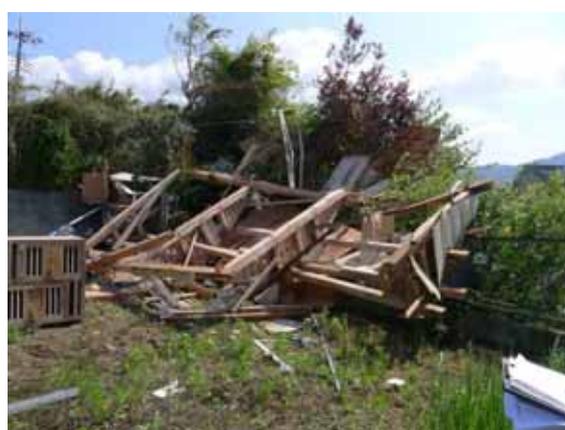
写真 3.1-26 倒壊した木造建築物

写真 3.1-27 倒壊した木造建築物

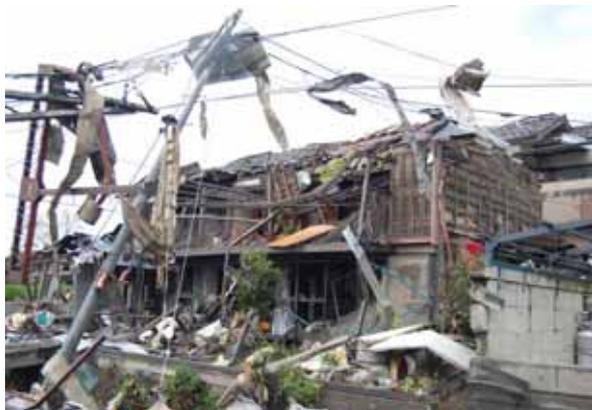
残留変形が生じた建築物が多数確認された（写真 3.1-28, 3.1-29）。

写真 3.1-28 傾斜した木造建築物

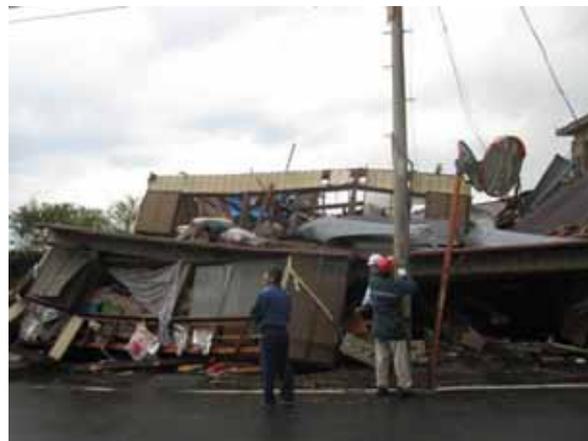
写真 3.1-29 傾斜した木造建築物

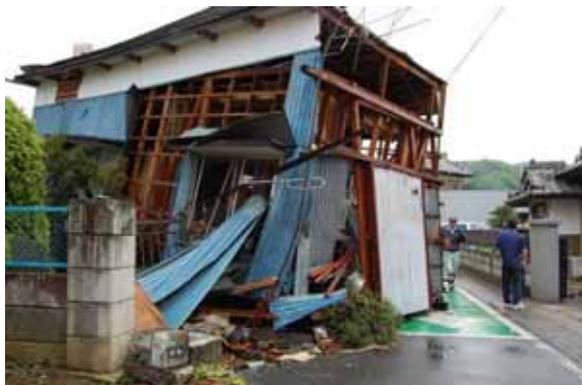
北条地区では、上部構造が基礎から移動し、前面の道路まで移動した事例が確認された（写真 3.1-30, 3.1-31）。

写真 3.1-30 移動した木造建築物の外観

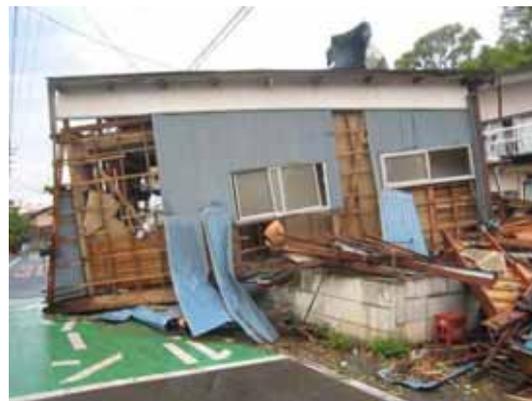
写真 3.1-31 移動した木造建築物の外観

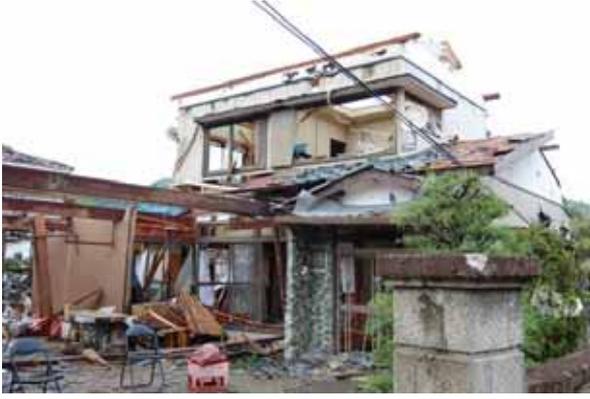
小屋組の被害事例が多く確認された。比較的古い住家の切妻屋根（写真 3.1-32）、比較的新しい住家の切妻屋根（写真 3.1-33）、寄棟屋根（写真 3.1-34）、片流れ屋根（写真 3.1-35）等、屋根形状に関係なく被害が確認された。

写真 3.1-32 切妻屋根の被害

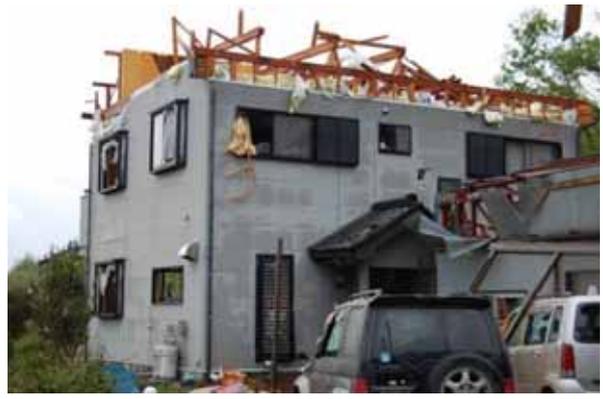
写真 3.1-33 切妻屋根の被害

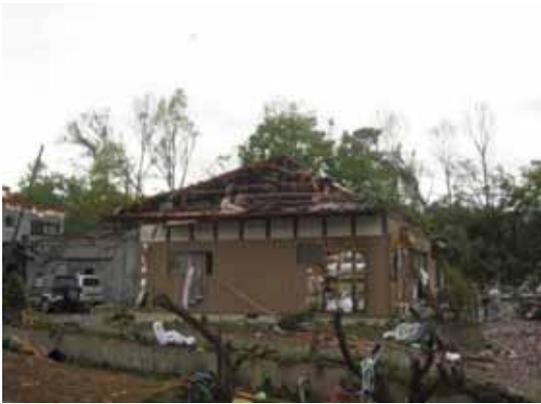
写真 3.1-34 寄棟屋根の被害

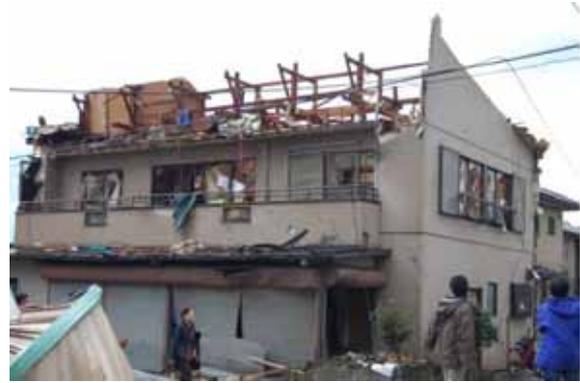
写真 3.1-35 片流れ屋根の被害

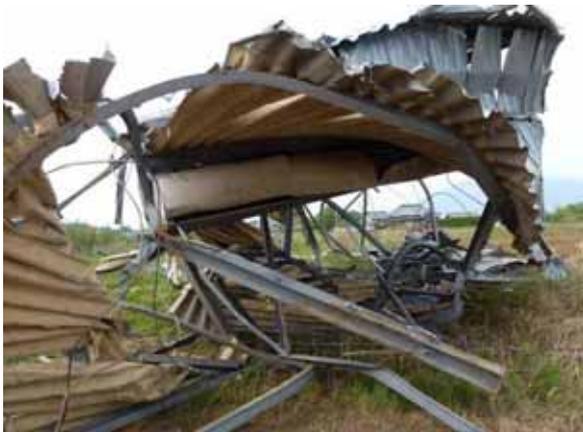
写真 3.2-2 鉄骨造建築物 A

写真 3.2-2 は 2 階建て鉄骨造建築物であり、構造骨組と基礎の移動、構造骨組の張間方向の崩壊、基礎の部分的破壊が認められた。本建築物は上部構造が崩壊後に基礎ごと移動したと考えられる。建築物は 1 階柱頭が張間(弱軸)方向に曲げ破壊し、ベースプレートでは柱脚ボルトの破断が確認された。基礎は部分的に破壊され、明確な形状は確認できなかった。

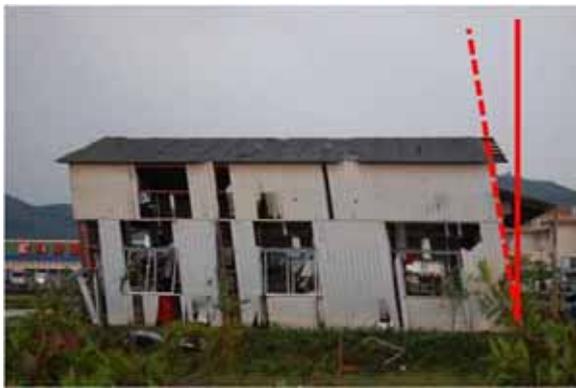
写真 3.2-5 鉄骨造建築物 B

写真 3.2-5 は倉庫と思われる平屋の鉄骨造建築物であり、構造骨組の桁行方向に変形角約 $1/10$ (rad) 程度の残留変形が認められた。建築物桁行方向には胴縁だけで圧縮桁梁材は確認できなかった。桁行方向の引張ブレース端部のせん断ボルト(破断位置が上端か下端かはブレースにより異なる)が破断していた。

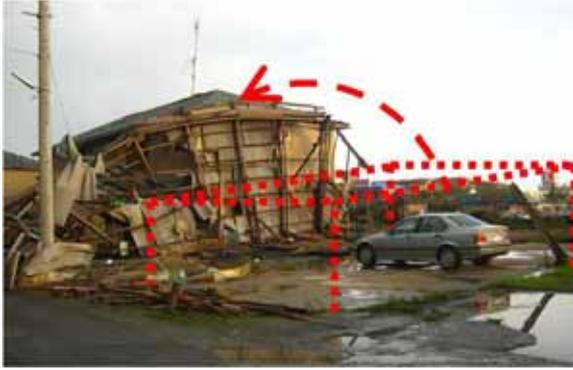
写真 3.2-8 鉄骨造建築物 C

写真 3.2-8 は車庫として使われていた鉄骨造建築物 C であり、柱脚の引き抜けに伴う転倒が認められた。

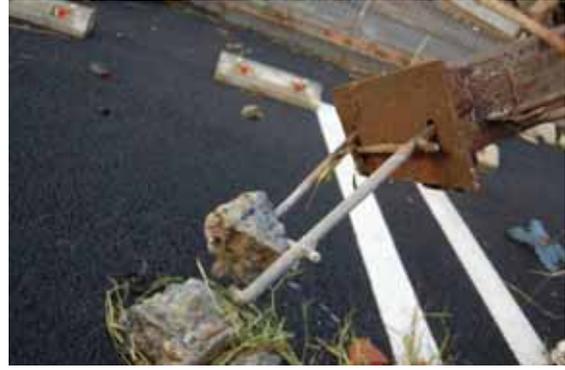
写真 3.2-9 写真 3.2-8 の柱脚の引き抜け状況

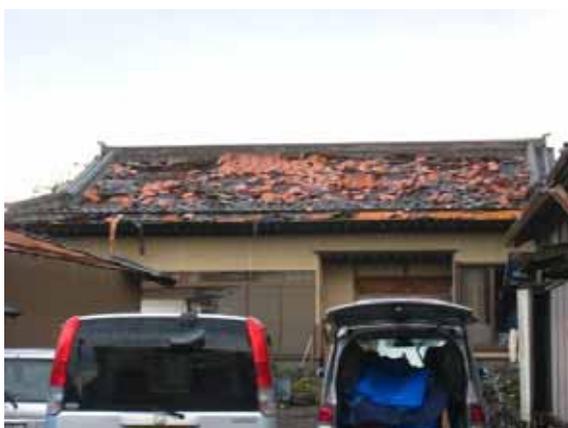
屋根ふき材の被害形態として最も多く確認されたのは、木造建築物の屋根瓦の脱落であり、これは既往の竜巻による被害でも最も典型的な被害形態の1つである。写真3.4-1～3.4-4に被害事例を示す。写真3.4-4では屋根瓦の脱落だけでなく、野地板の被害も認められる。

写真 3.4-1 屋根瓦の脱落

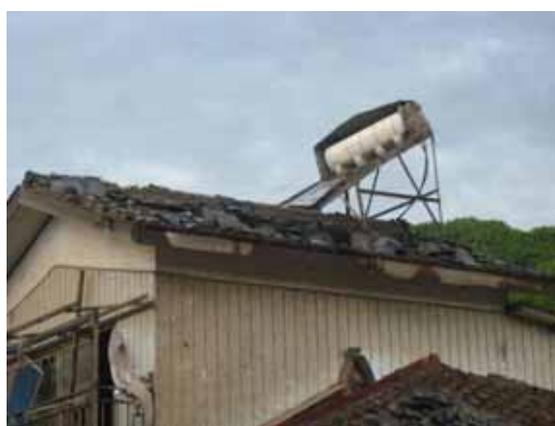
写真 3.4-2 屋根瓦の脱落

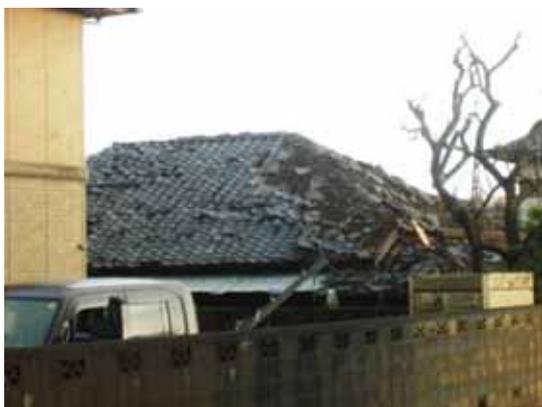
写真 3.4-3 屋根瓦の脱落

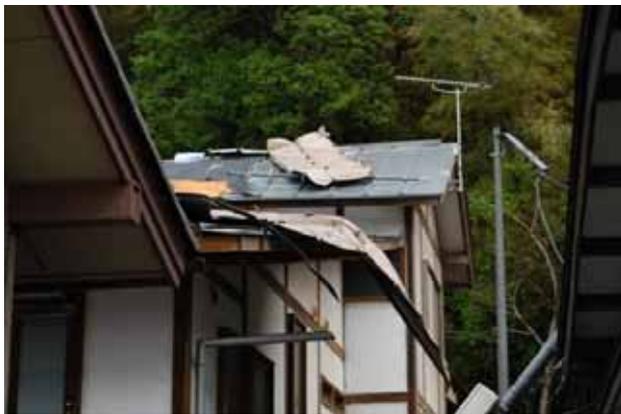
屋根ふき材の被害としては屋根瓦以外にも、複数の地点で飛散した長尺の鋼板製屋根材が電線等に引っ掛かっていたほか、周囲の住宅へ落下又は衝突していた（写真3.4-5～3.4-7）。また、写真3.4-8に示す飛散した屋根材の事例からは、タイトフレームと母屋との間の接合具の抜け及び木製母屋の破壊によって飛散した状況が確認できる。長尺の鋼板製屋根材は一般に自重が軽く、一枚当たりの面積が比較的大きい（すなわち、受風面積が大きい）ことから、接合部や支持部材の破壊後に飛散する状況となりやすい。

写真 3.4-6 飛来物（鋼板製屋根材）の衝突

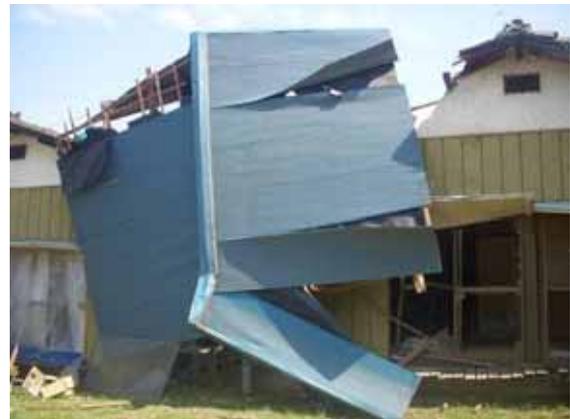
写真 3.4-7 飛来物（小屋組）の衝突

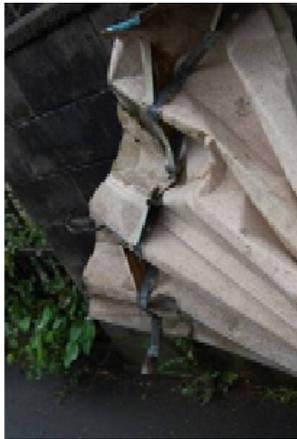
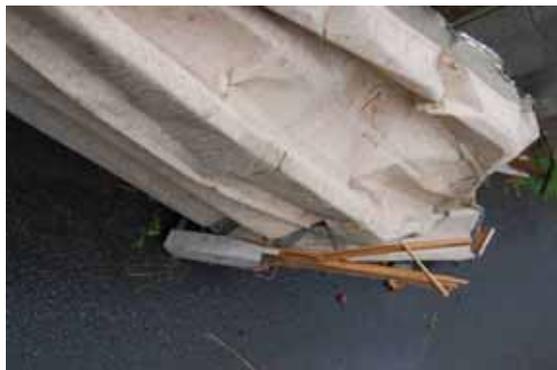
写真 3.4-8 飛散した折板屋根の状況

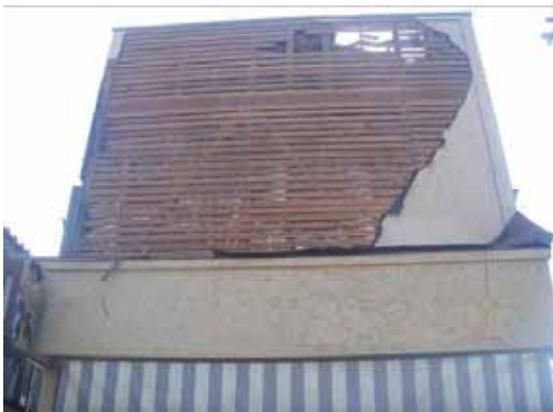
写真 3.4-11～3.4-15 に北条地区の商店街に面していた店舗の外壁材の脱落事例を示す。写真 3.4-11～3.4-12 に示すように、外壁材の脱落はモルタル外壁に多くみられた。モルタル外壁の下地材が腐朽している例も確認された。また、写真 3.4-13～3.4-15 は鋼板製の外壁材であり、いずれも木製の下地材から脱落又ははく離している。

写真 3.4-11 モルタル外壁の脱落

一方、モルタル外壁は、構造躯体のせん断変形、もしくは面外力が生じない限り、脱落しないため、竜巻による水平方向の風力により、構造躯体がせん断変形していたか、竜巻によって外壁面に負圧が作用したと想像される。もしくは、建物が部分的に破壊し、室内側から屋外側へ向かって風力が作用した場合も考えられる。

なお、モルタル下地が生物劣化を引き起こしていた場合は、その外壁の面外保持力は著しく低下していると考えられる。

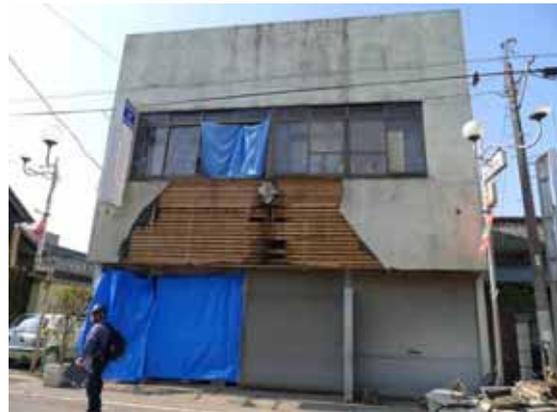
写真 3.4-12 モルタル外壁の脱落

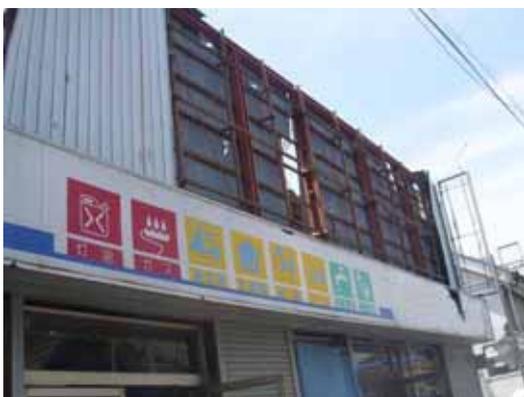
写真 3.4-13 外壁材の脱落

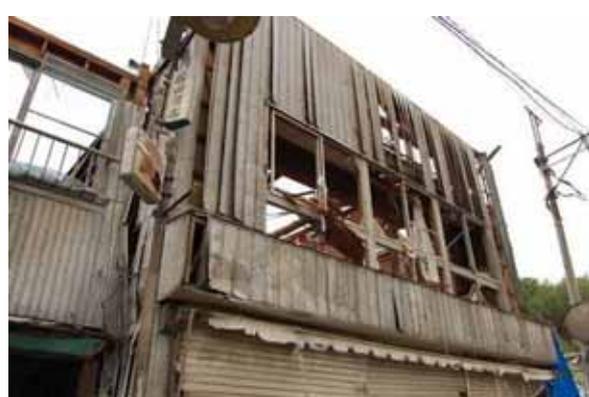
写真 3.4-14 外壁材の脱落

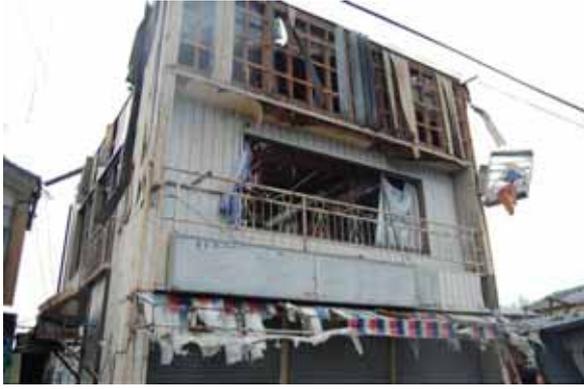
写真 3.4-15 外壁材の脱落

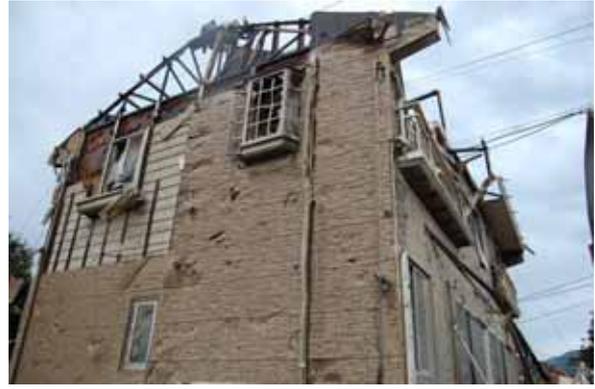
以上の店舗だけでなく、軽量鉄骨造の住宅でも外壁材の脱落被害がみられた（写真 3.4-16）。

写真 3.4-16 軽量鉄骨造住宅の外壁材の脱落

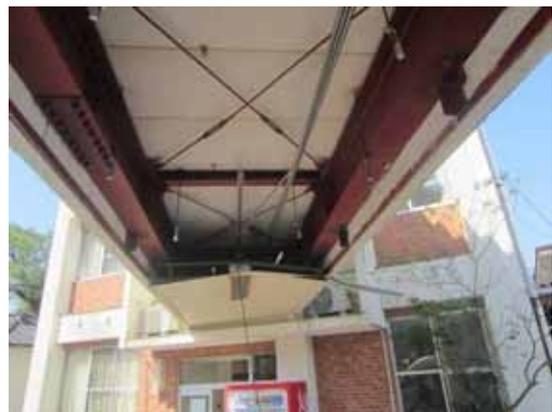
北部工業団地での鉄骨造の事業所施設では、外壁材、軒天井等の損傷が確認された（写真 3.4-17～3.4-19）。また、北条地区の医療施設でも渡り廊下底面の仕上げ材が脱落していた（写真 3.4-20）。

写真 3.4-20 渡り廊下底面の仕上げ材の脱落

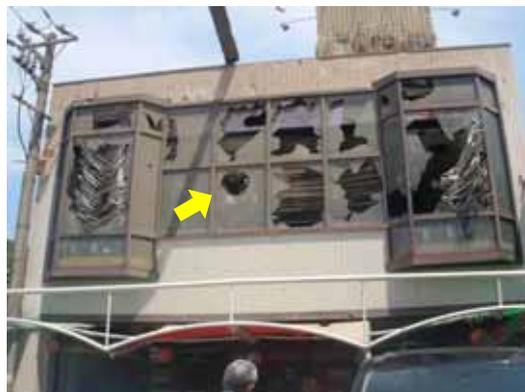
写真 3.4-21～3.4-22 に店舗前面の窓ガラスの破損状況を示す。いずれも大部分の窓が竜巻の作用や飛来物の衝突により破損しており、中には明らかに飛来物によるものと思われる衝突痕も認められる（写真 3.4-22 中の矢印）。

写真 3.4-22 店舗の窓ガラスの被害状況

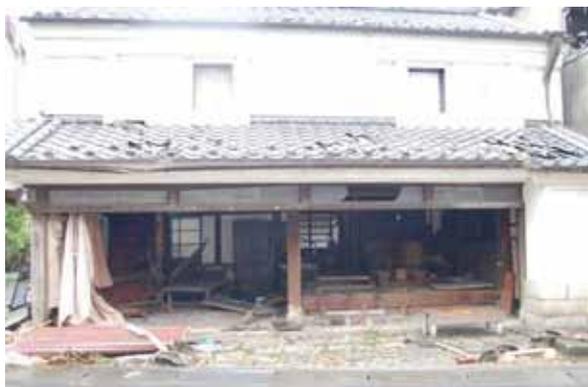
写真 3.4-23～3.4-24 は店舗併用住宅の被害状況である。商店街の通りに面した開口の木製建具が脱落しているほか、突風が吹きこんだことによる屋内の被害も確認された。また、写真 3.4-23 に示す開口部と反対側の壁面での開口部も同様にほぼ全面的に破損していた（写真 3.4-25）。

写真 3.4-23 店舗併用住宅の開口部の被害状況

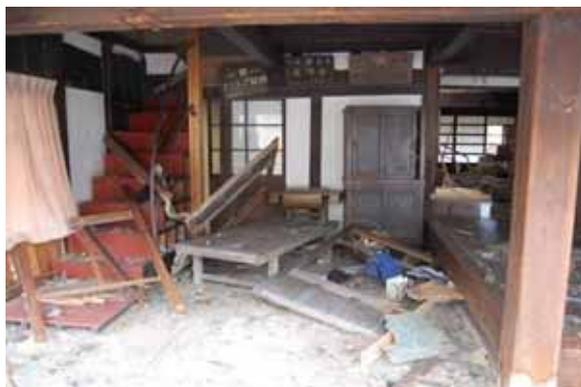
写真 3.4-24 店舗併用住宅の屋内の被害状況

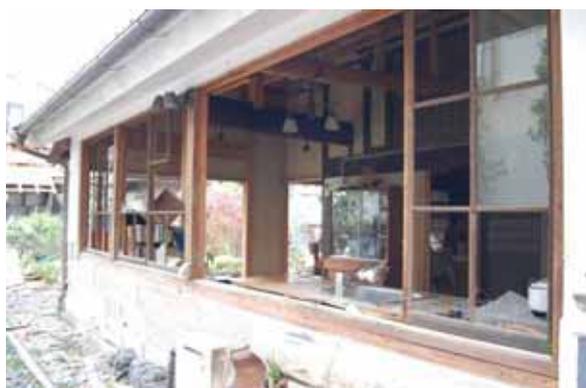
写真 3.4-25 店舗併用住宅の開口部の被害状況

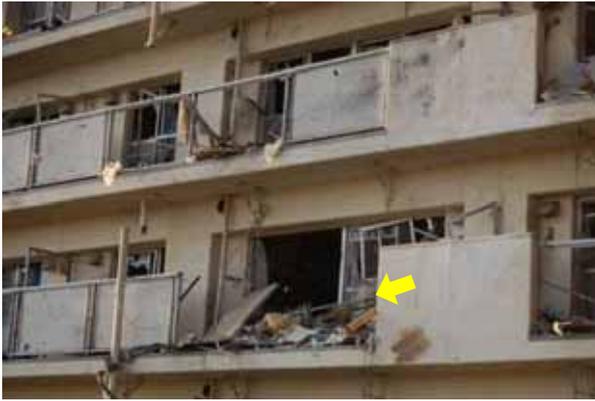
にある鉄筋コンクリート造の手すりにひび割れが認められたことから、多数の飛来物の衝突を被ったことが想定される（写真3.4-27～3.4-28）。一方、4～5階のベランダには低層階よりも比較的堆積物は少ないが、写真3.4-30に示すように4階の桁行中央付近にある手すりが屋外方向に引き抜けていた。この状況から、上層階の特に桁行中央付近では、極めて大きな負圧が作用したことが竜巻接近時の可能性の1つとして想定される。一方、北面でのアルミサッシも南面と同様に破損しており、可動式の小窓のアルミサッシも複数脱落していた。また、屋内の物品（寝具類等）が屋外方向に出た状況も確認できる（写真3.4-31～3.4-32）。

写真 3.4-27 2階ベランダの堆積物

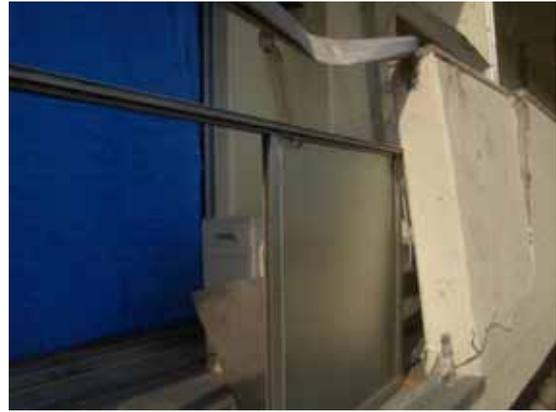
写真 3.4-28 RC造手すりの被害状況

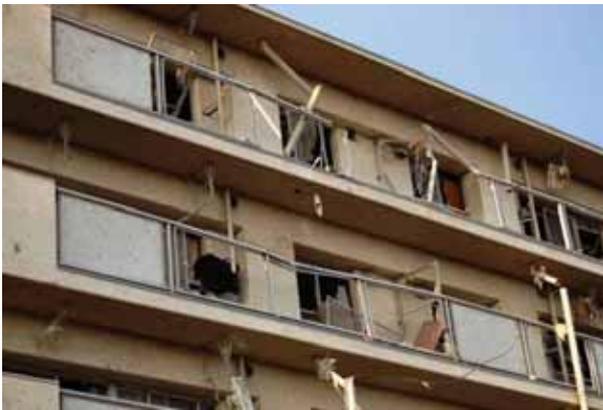
写真 3.4-29 4～5階の被害状況の例

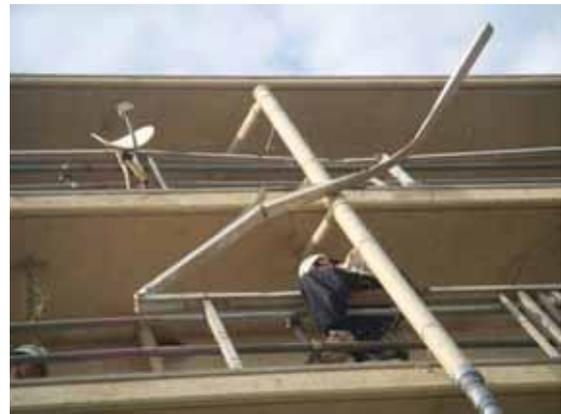
写真 3.4-30 屋外方向に引き抜かれたアルミ手すり

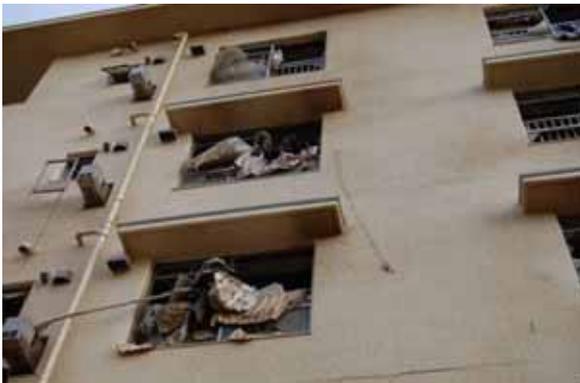
写真 3.4-31 北面の被害状況

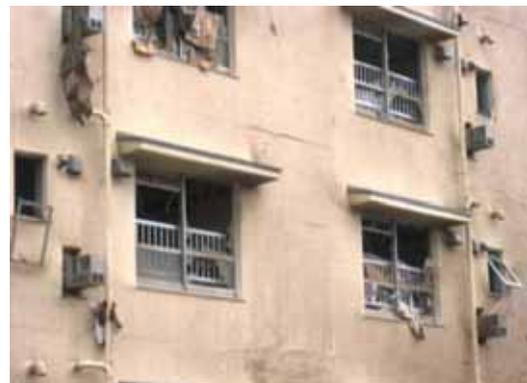
写真 3.4-32 北面の被害状況

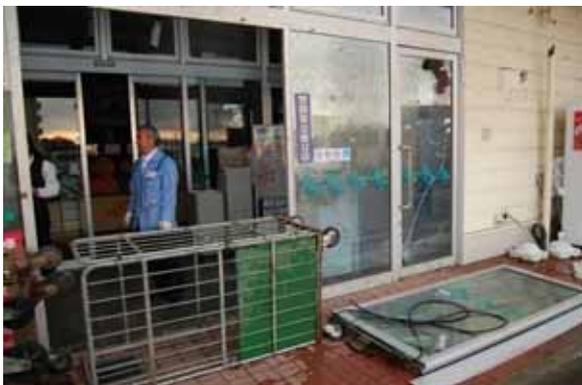
写真 3.4-33～3.4-36 に北条地区での商業施設の被害状況を示す。エントランスでの建具が脱落しているほか、ガラス等への飛来物の衝突痕が多数みられた。

写真 3.4-33 建具の脱落

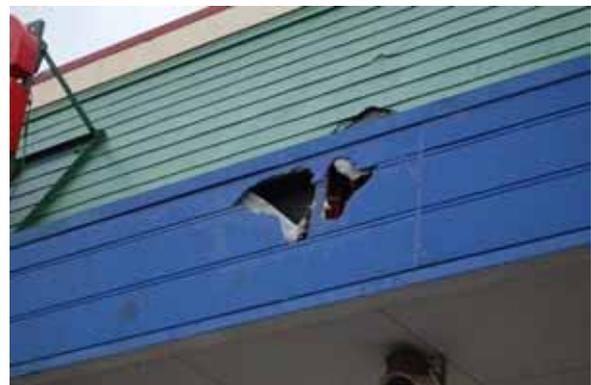
写真 3.4-34 エントランスでの飛来物の衝突痕

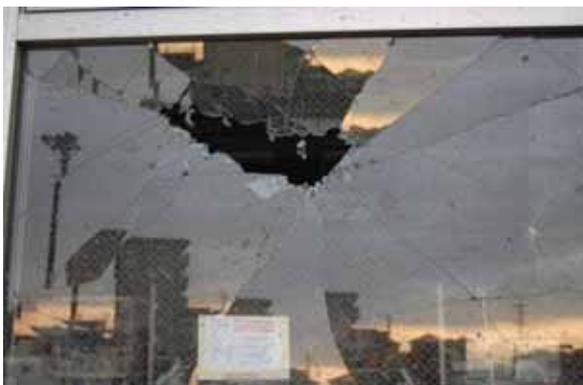
写真 3.4-35 ガラスへの飛来物の衝突痕

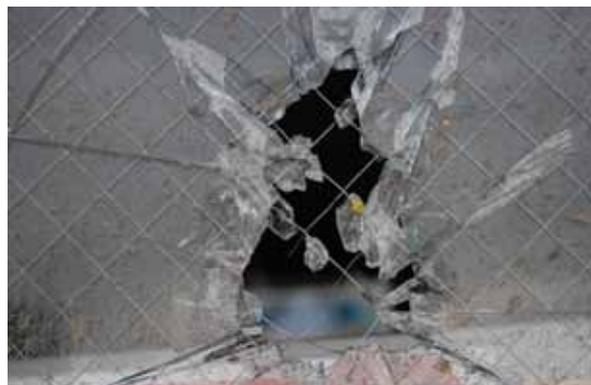
写真 3.4-36 ガラスへの飛来物の衝突痕

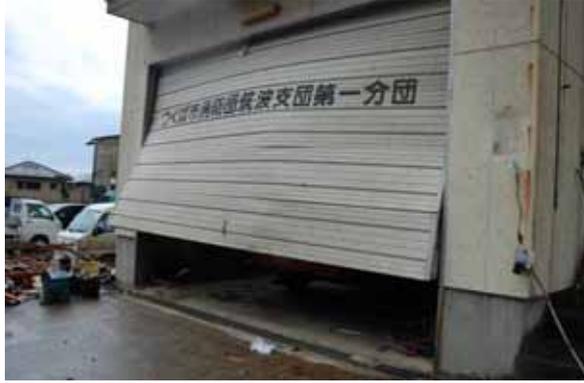
写真 3.4-37 に消防団施設のシャッター被害の状況を示す。スラットがガイドレールから外れ、屋外方向に引き抜かれた状態になっている。

写真 3.4-37 消防団施設のシャッターの被害状況

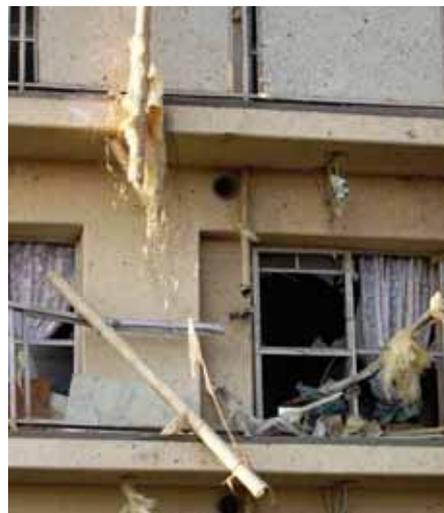
(b) 集合住宅

写真 3.4-40 屋外に設置される設備の被害

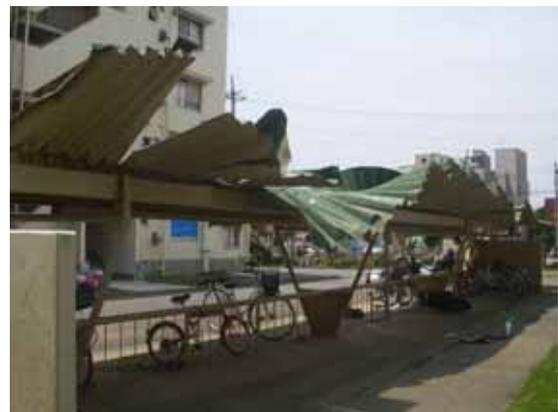
写真 3.5-2 駐輪場の折板屋根の著しい変形

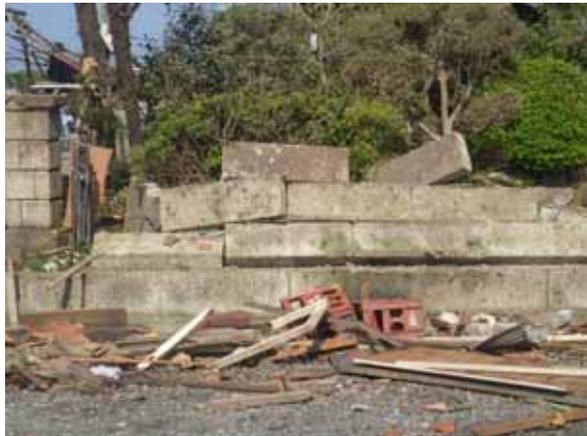
写真 3.5-3 石塀の倒壊

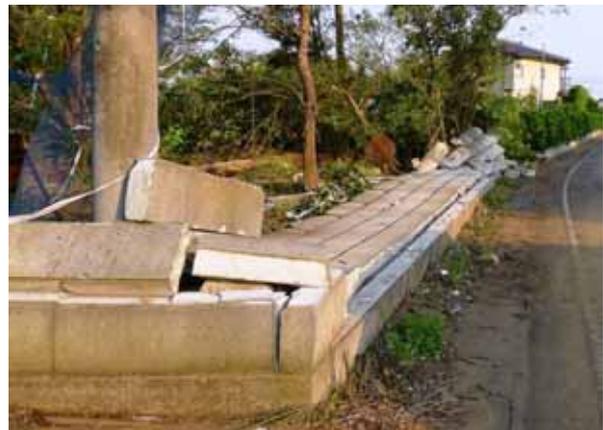
写真 3.5-4 石塀の倒壊

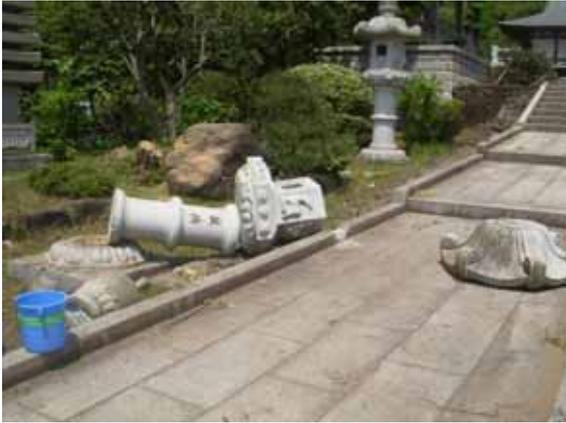
写真 3.5-5 石灯籠の倒壊

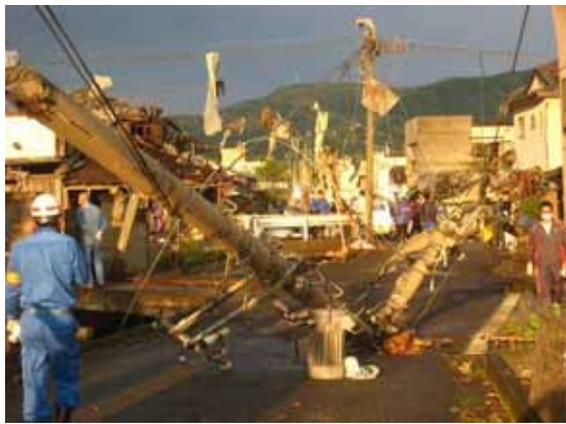
写真 3.5-7 電柱の折損・傾斜

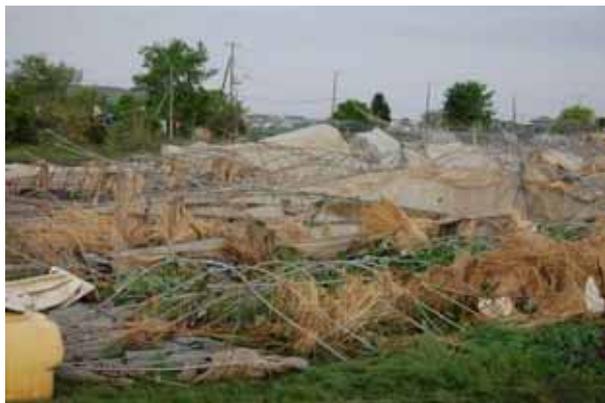
写真 3.5-9 パイプハウスの被害状況

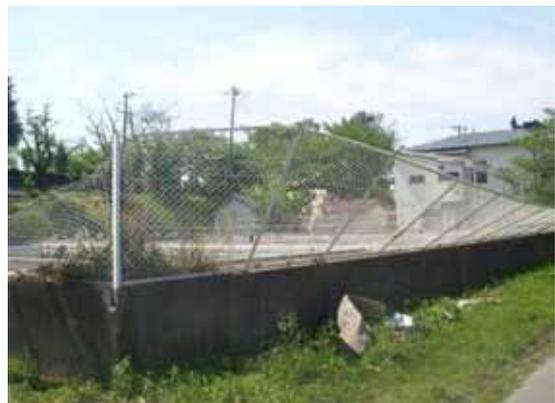
写真 3.5-10 フェンスの被害状況

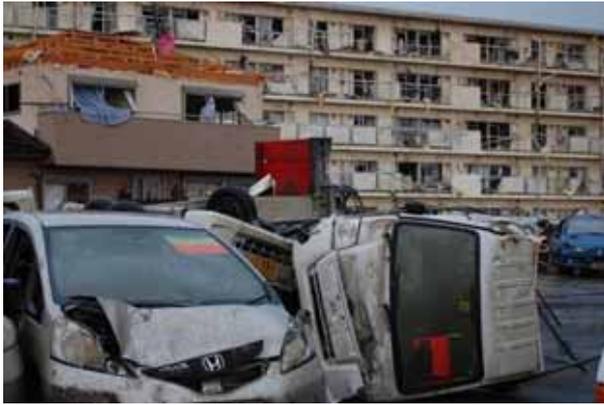
調査対象地域では多数の乗用車の横転や転倒の被害が発生している（写真 3.5-11～3.5-12）。また、写真 3.5-13～3.5-14 に示すように、軽乗用車以外の比較的重量のある乗用車やトラックが横転する事例もみられた。

写真 3.5-11 乗用車の横転等

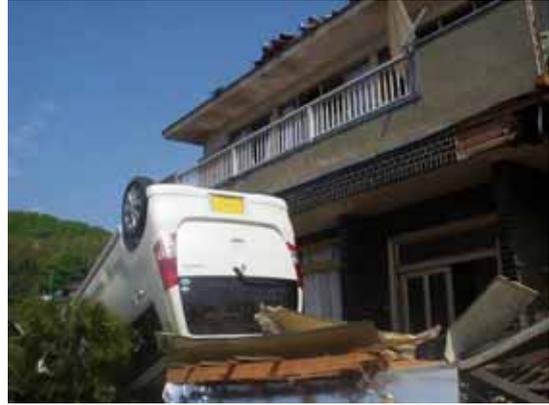
写真 3.5-12 軽乗用車の転倒

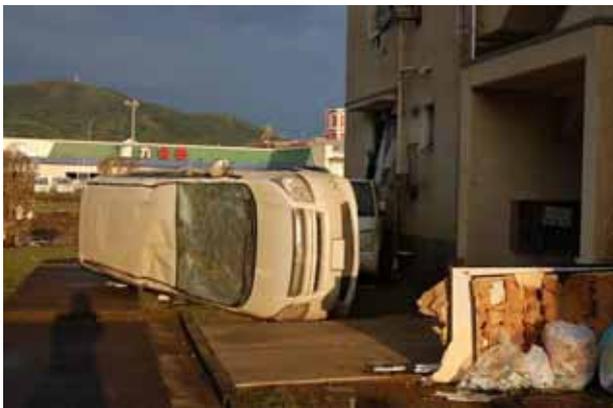
写真 3.5-13 乗用車の横転

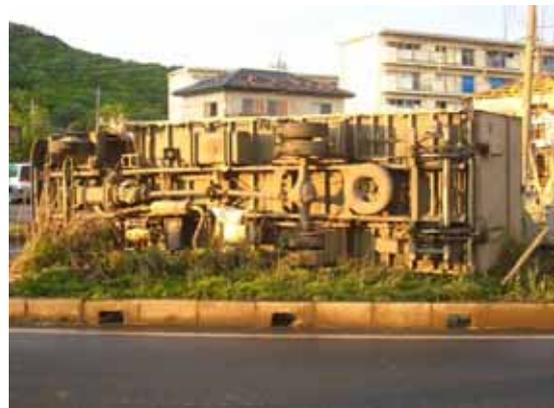
写真 3.5-14 トラックの横転

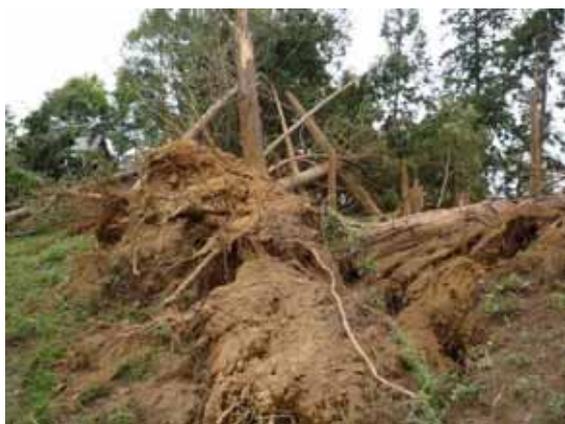
写真 3.5-17 樹木の倒木

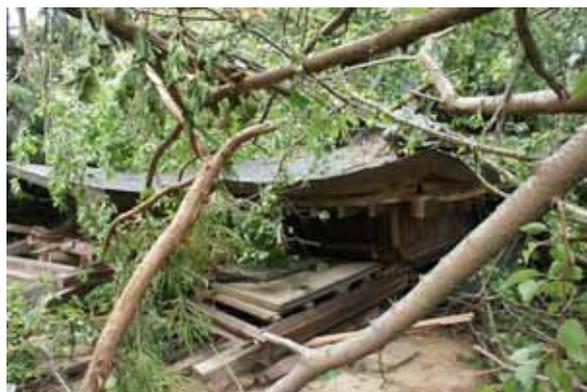
写真 3.5-18 倒木による社の倒壊

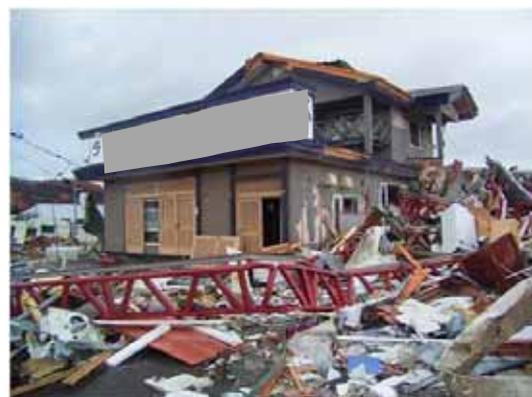
また、竜巻は建築物や工作物等の構造物やその部材、什器、樹木、自動車等を巻き上げる。これらは上記 iii) に掲げる飛来物として別の建築物等に衝突し、開口部、外壁、屋根ふき材等の外装材を破損させる(写真 4.1-1, 2)。外装材を貫通して建築物の室内に飛び込んでくることが多く、中には内壁に突き刺さる飛来物も見られる。また、飛来物は架線に引っ掛かることも多く、受圧面積の増大によって、電柱等を倒壊させることもある。

写真 4.1-2 佐呂間竜巻(2006)での飛散物の状況

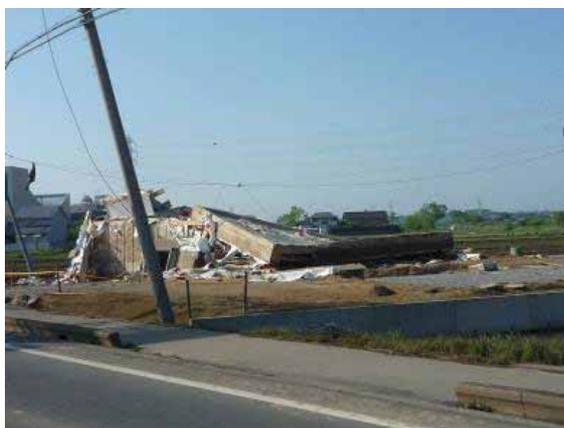
さらに、2 階部分単独で転倒していないものと仮定すると、1 階の柱頭接合部、2 階の柱脚接合部の耐力が、2 階が単独で転倒する場合の転倒モーメントを超える耐力を有したものと推定される。

なお、基礎の滑動と建築物の転倒の時間的な前後関係については、現在のところ不明である。

写真 4.2-1 上部構造の転倒

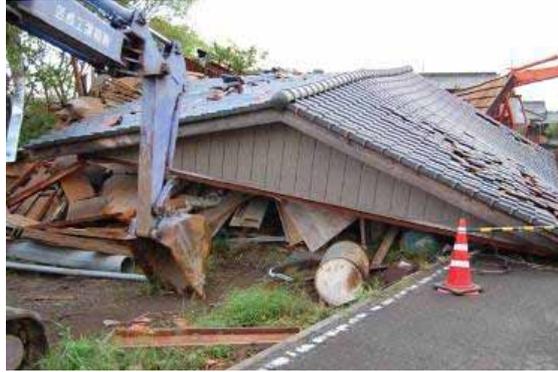
- ・ 竜巻による水平方向の風力が当該建築物のせん断耐力を上回る。
- ・ 竜巻による水平方向の風力によって生じる建築物全体の転倒モーメントより、基礎を含めた建築物全体の重量による抵抗モーメントが大きい。
- ・ 竜巻による水平方向の風力によって生じる建築物全体の転倒モーメントによって接合部に生じる引き抜き力より、上部構造と基礎を接合する 1 階柱脚接合部、及び土台－基礎間のアンカーボルト等の耐力が大きい。
- ・ 竜巻による鉛直上向きの力より、建築物の重量が大きく、かつ柱脚柱頭接合部とアンカーボルトの耐力が上回る。

また、小屋組が先行的に飛散していないとすると、竜巻の風力による鉛直上向きの力などに対して小屋組各部の接合耐力が上回っていたと推測される。

写真 4.2-2 上部構造の倒壊

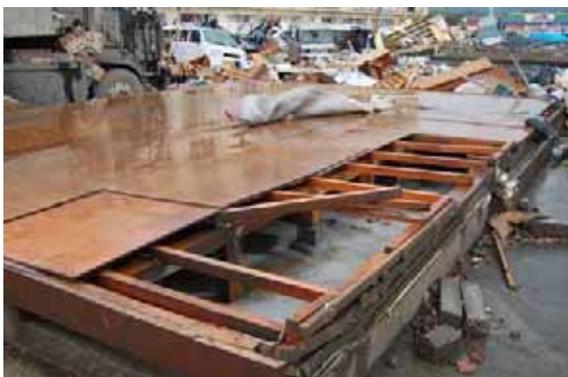
なお、2), 3) の場合は、転倒、もしくは層崩壊の後も大きな風力が継続的に作用して、部材等が飛散すると考えられる。

また、1階柱脚接合部の引き抜き耐力がアンカーボルトの引き抜き耐力より下回る場合は土台が残存し、上回る場合は土台も含めて飛散すると考えられる。

写真 4.2-3 上部構造の飛散

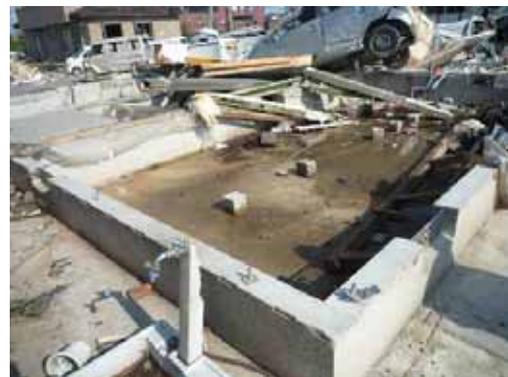
写真 4.2-4 上部構造の飛散

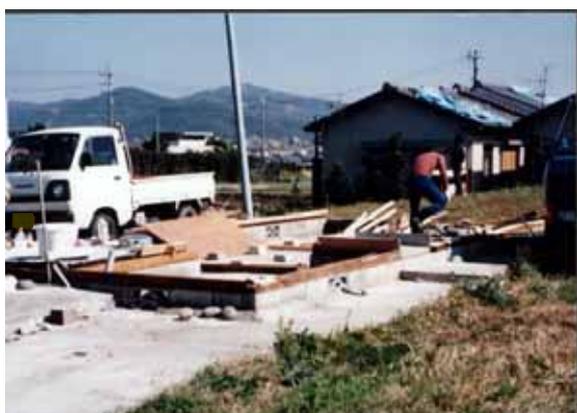
これまでの枕崎竜巻（1990）^{6.7)}、茂原竜巻（1990）^{6.2)}、佐呂間竜巻（2006）^{6.6)}でも木造建築物の上部構造が転倒・倒壊・飛散する被害事例（写真 6.2-1～6 参照）が見られたが、これらは大きな開口部をもつ店舗、作業所との併用住宅、小規模な事務所などが多かった。茂原竜巻（1990）では、転倒・倒壊・飛散した建築物は「平面上に比較的大きな柱・壁なしの空間（8～48 坪）を有しているながら、それに対応した構造的配慮が特にはなかった」との報告^{6.8)}があり、多くの一般的な木造住宅では、屋根ふき材の剥離、小屋組みの崩壊までの被害であり、転倒・倒壊・飛散した一般的な木造住宅は報告されていない^{6.8)}。一方、今回のつくば竜巻（2012）のように、柱・壁が適切に配置された一般的な木造住宅が転倒・倒壊・飛散した事例は、過去の被害事例では確認されていない。

写真 6.2-1 枕崎竜巻（1990）での被害
（鹿児島地方気象台）

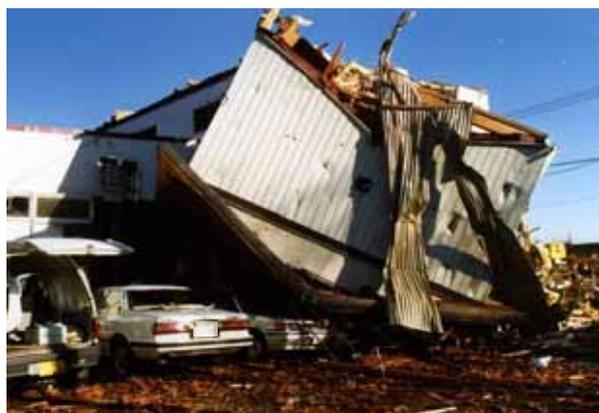
写真 6.2-2 茂原竜巻（1990）での被害
（茂原市消防署）

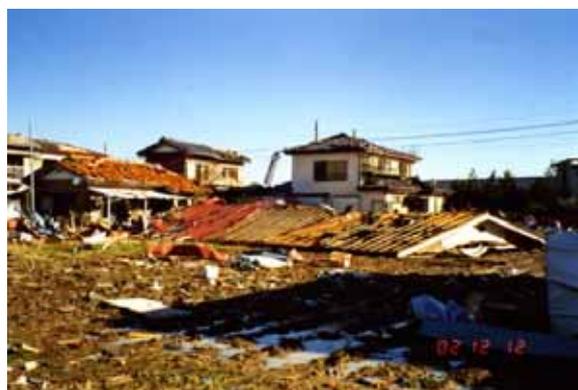
写真 6.2-3 茂原竜巻（1990）での縫製
工場屋根の飛散（茂原市消防署）
