建築物等の竜巻被害調査報告

Report on Field Surveys and Subsequent Investigations of Building Damage
Following the May 6, 2012 Tornado in Tsukuba City, Ibaraki Prefecture, Japan

国土交通省 国土技術政策総合研究所

独立行政法人 建築研究所

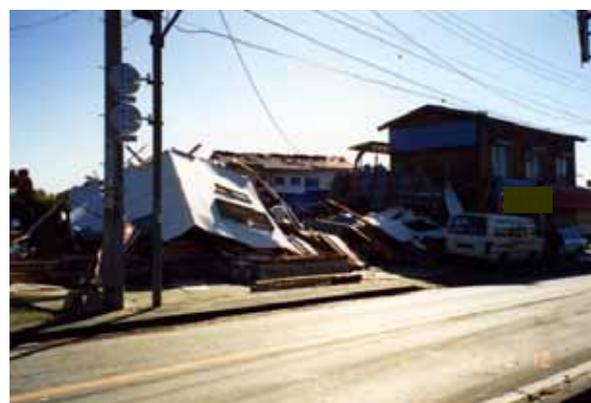
写真 6.2-4 茂原竜巻（1990）での作業
所の倒壊（茂原市消防署）

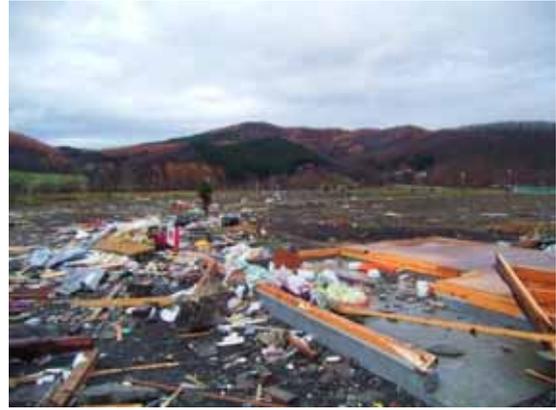
写真 6.2-6 佐呂間竜巻（2006）での店舗併用住宅の飛散（国土交通省北海道開発局）

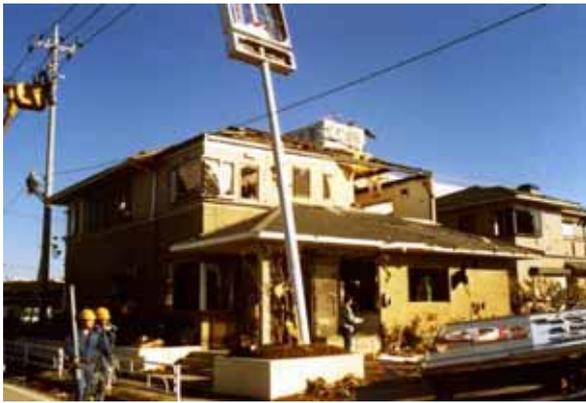
写真 6.2-7, 6.2-8 は茂原竜巻（1990）での軽量鉄骨造住宅の被害で、開口部だけでなく壁や屋根版が吹き飛ばされた被害があったが、倒壊や飛散といった被害は報告されていない。一方、つくば竜巻（2012）でも軽量鉄骨造住宅の被害で屋根版が吹き飛ばされた被害があった（写真 3.4-16 参照）。

写真 6.2-7 茂原竜巻（1990）での軽量鉄骨造住宅の被害（茂原市消防署）

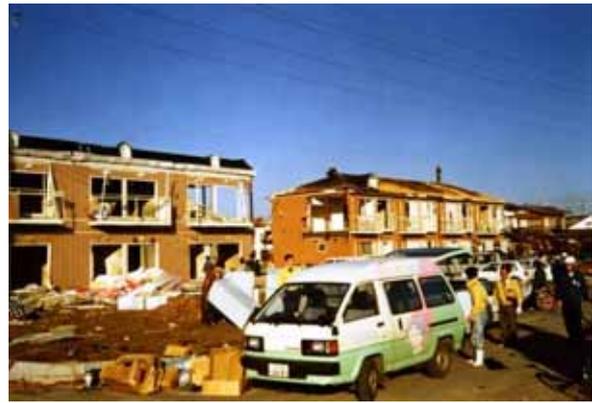
写真 6.2-8 茂原竜巻（1990）での軽量鉄骨造集合住宅の被害（茂原市消防署）
