2. 地震による天井の脱落被害

2. 1 東日本大震災における天井脱落被害のアンケート調査

2. 2 東日本大震災における天井脱落被害の現地調査

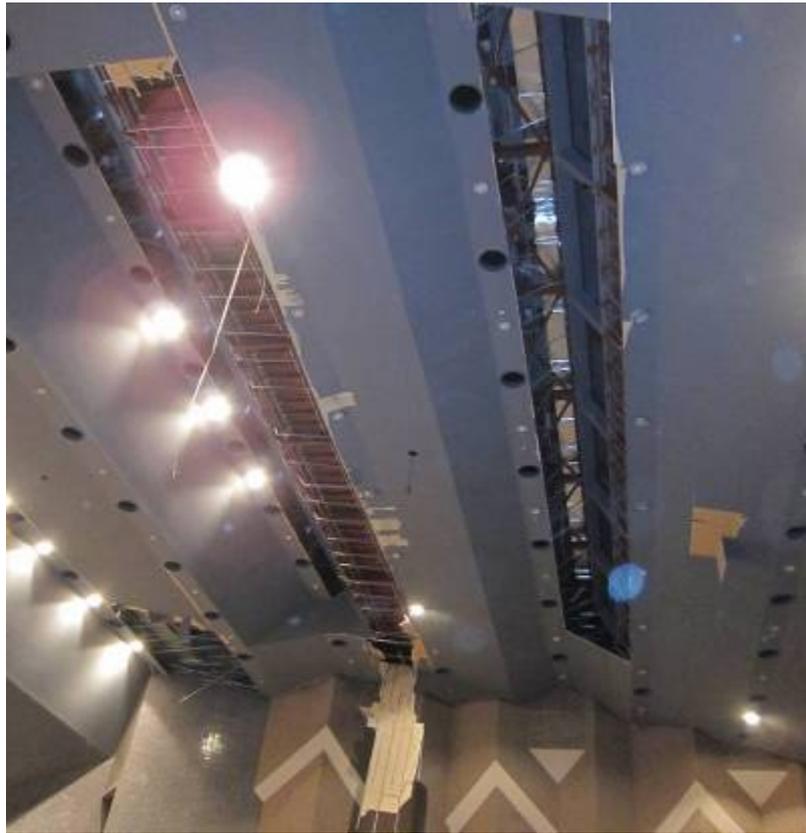
- ・ 大ホールには平成 23 年 3 月 11 日の本震時に 600～700 名ほどがおり、うち 2 名が落下物により軽傷を負ったとのこと。

写真C.1 ホール上部の天井脱落

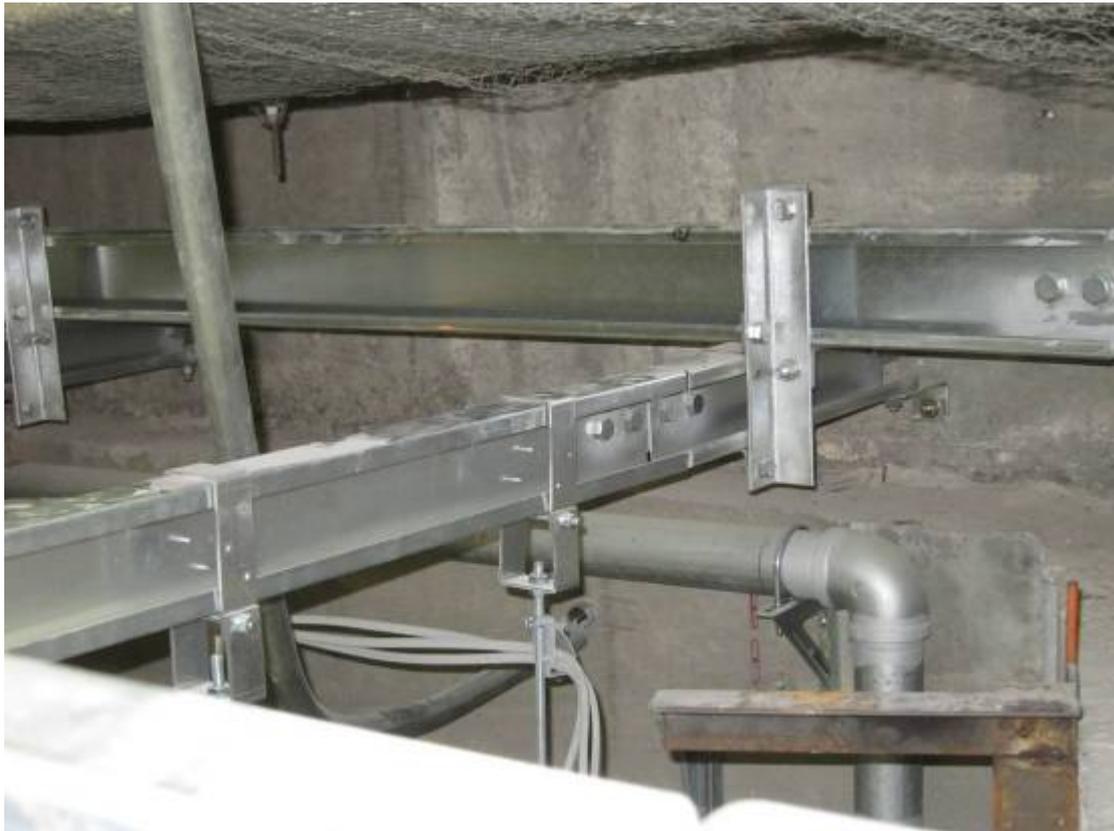
写真D.3 天井詳細写真

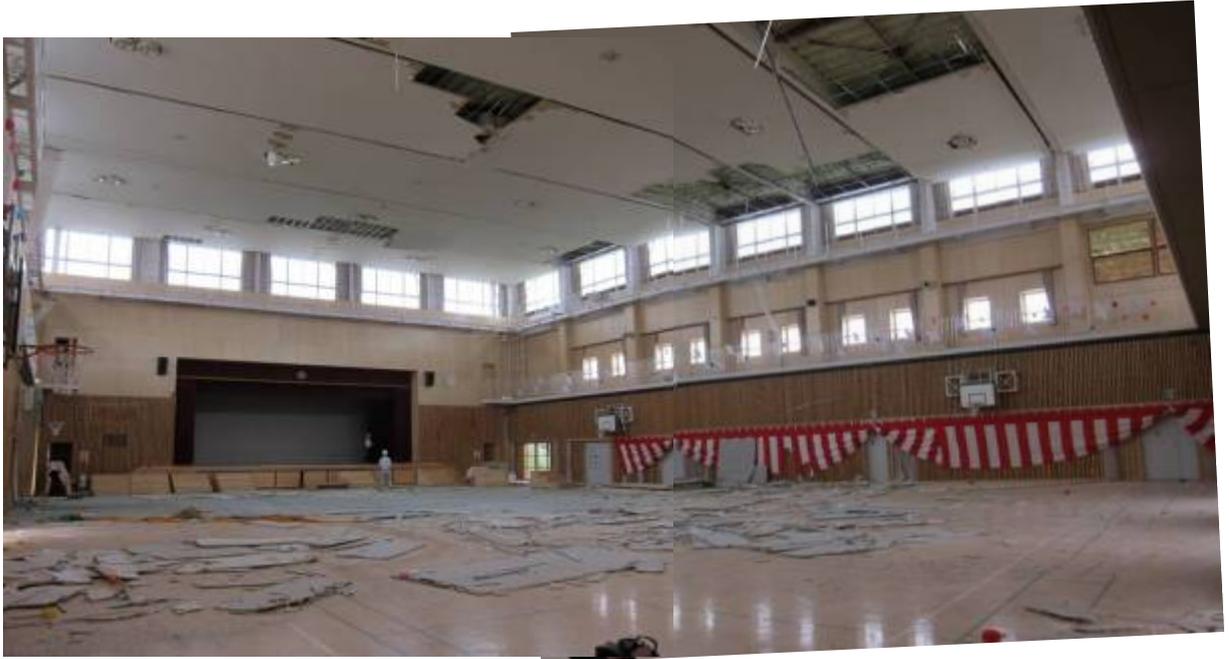
技術的助言に沿った措置が施されていたと考えられる建築物Eについては、H形鋼の梁に取り付けられた吊りボルトの吊り元の金物や、斜め部材の点付け溶接が地震時の振動によって損傷し、多くの箇所で外れてしまったため、天井が脱落するに至ったと思われる。

- ・ 被害発生時間：本震と余震の両方。
- ・ H 形鋼梁のフランジにかけた吊りボルトが、吊り金具とともに吊り元から外れて落下した被害も多く見られた。また斜め部材の点付け溶接は所々で地震により外れたと思われる。天井は調査時には、手で揺らせるような状態であった。
- ・ 天井からロックウール吸音板のみが剥がれ落ちている部分があった。
- ・ 落下部分は大梁（張間）のスパン中央部付近だけでなく、周辺部にもあった。周辺部の被害は柱との衝突が影響したと考えられる。
- ・ 平成 20 年の岩手宮城内陸地震でも、天井からパラパラと落下物があったとのこと。

写真 E.1 天井脱落被害の状況（北側を見る）

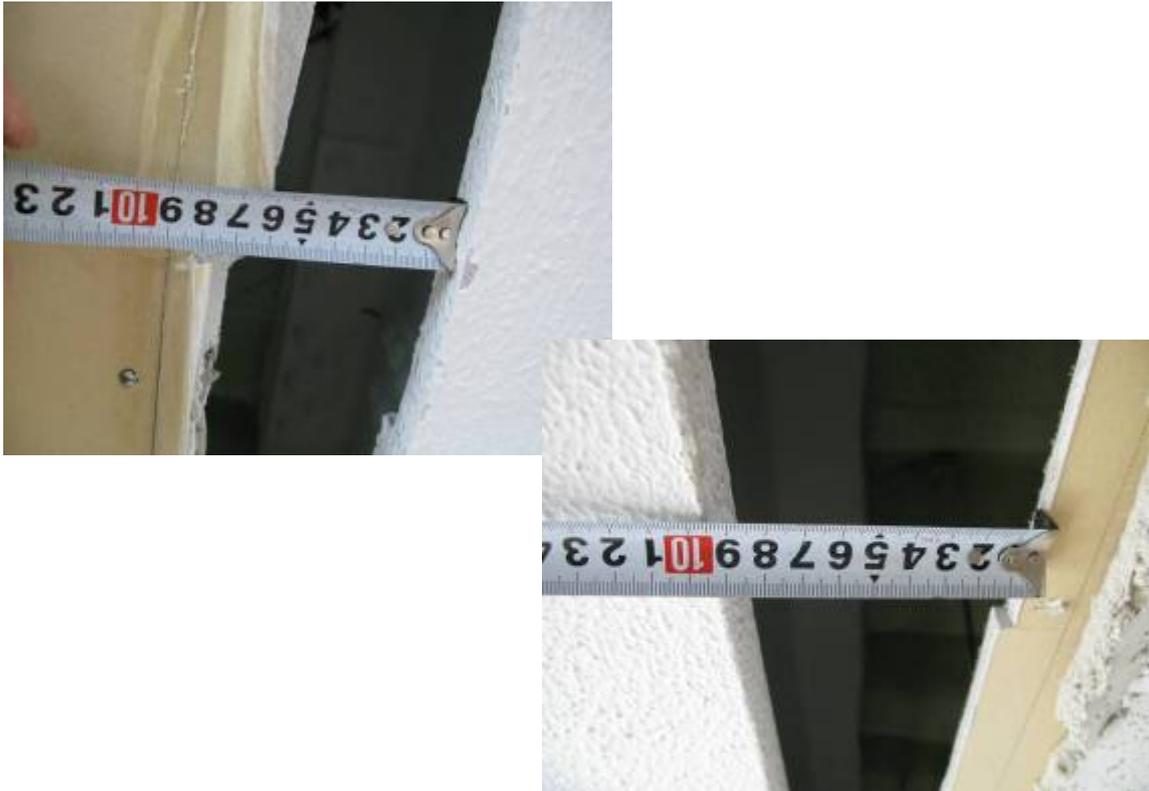
写真E.7 天井面と梁下フランジとのクリアランス（天井の野縁方向）

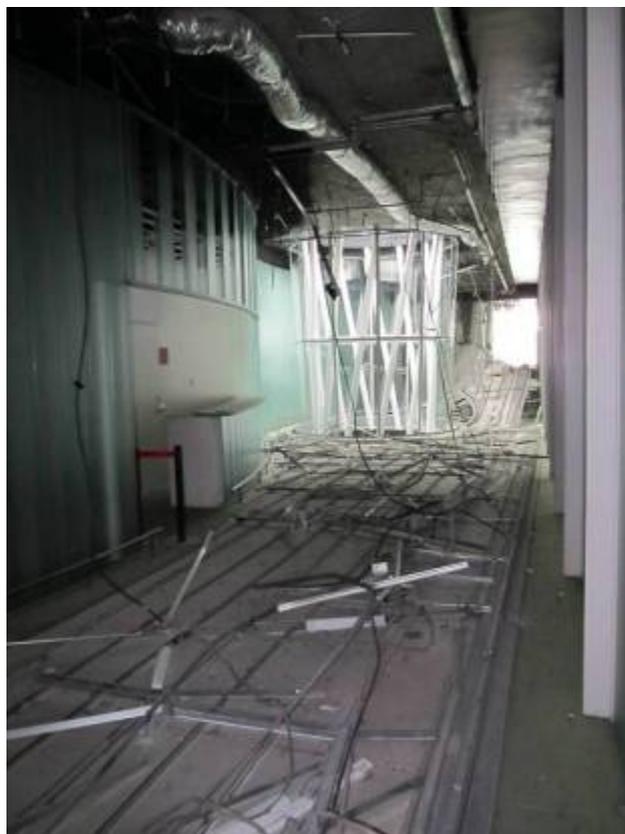
写真 G.4 天井被害の状況（施設提供写真）

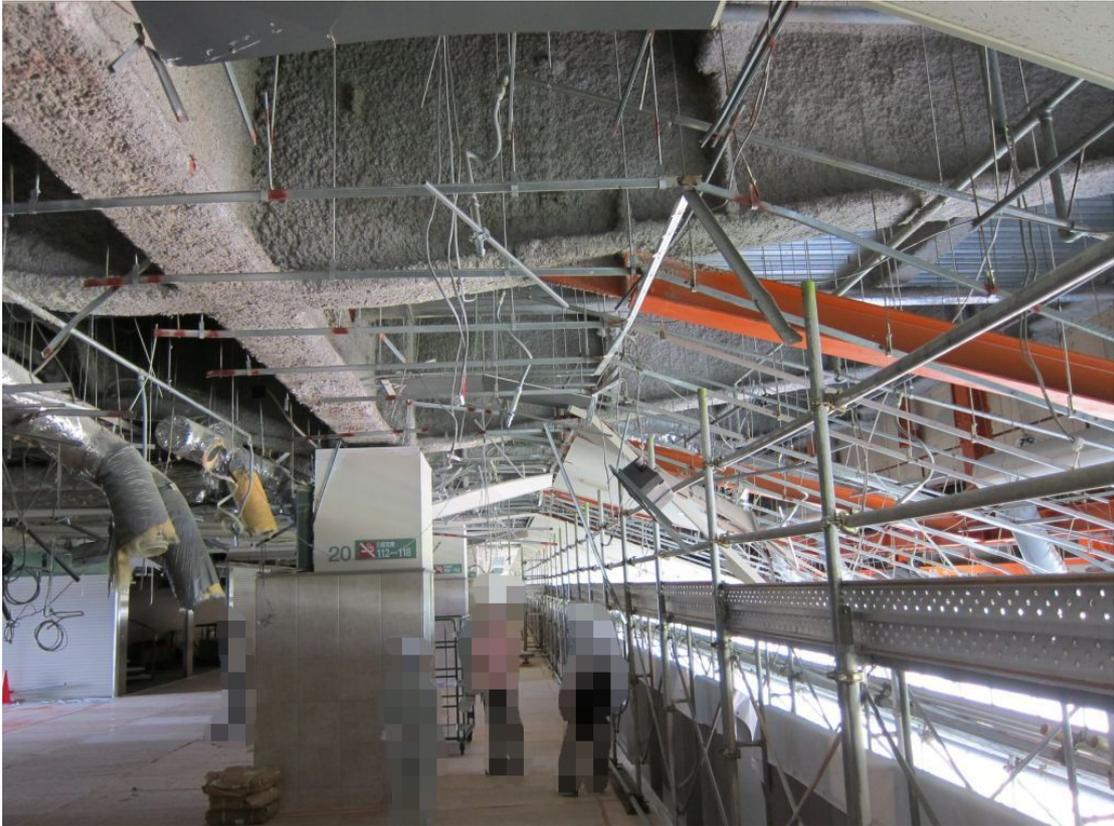
- ・ 被害発生時間：本震。
- ・ 3つの棟の内の真ん中の棟で天井脱落が発生した。
- ・ 6階では、エキスパンションジョイント周囲、天井端部、天井段差近傍などで脱落を確認した。
- ・ 5階では、エキスパンションジョイント周囲、客席、通路側の天井の段差近傍での損傷や脱落を確認した。
- ・ スプリンクラーが作動して水が出て、濡れたせっこうボードが脱落した箇所もあるとのこと。

写真 H.5 5階の天井脱落被害

(写真右側に見える勾配天井の脱落は、エキスパンションジョイントに近い箇所のみ)

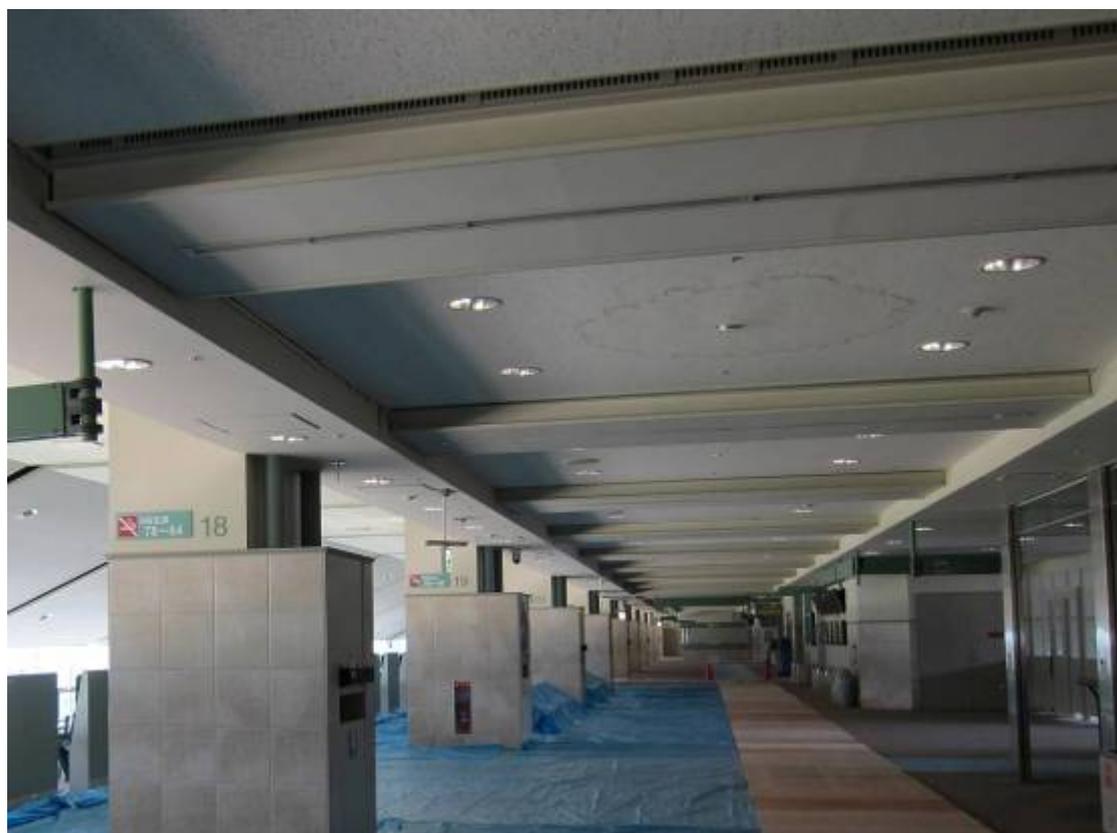
写真 H.8 4階通路の天井

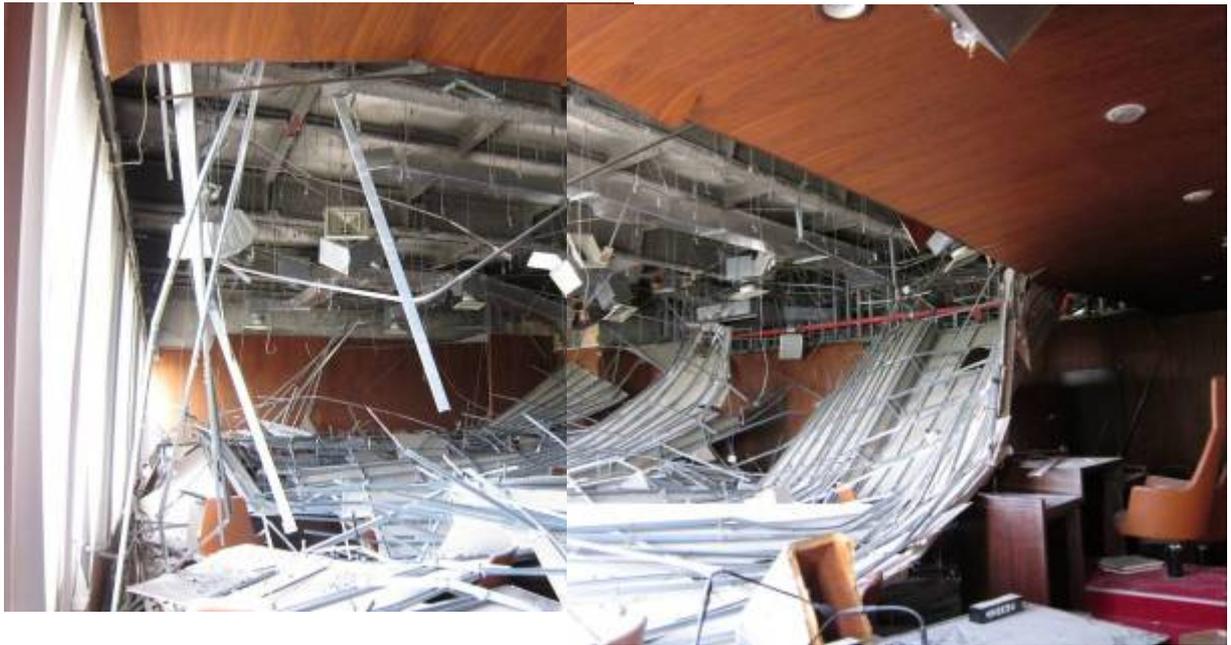
写真 I.1 天井脱落被害（3階議場）
