8. 建築物等の被害

8.1 はじめに

国土交通省国土技術政策総合研究所 建築研究部構造基準研究室及び評価システム研究室並びに国立研究開発法人建築研究所 構造研究グループ及び材料研究グループは、台風第15号及び台風第19号に伴う強風による建築物やゴルフ練習場等の被害、台風第19号の接近に伴い発生した竜巻による建築物等の被害を対象に、現地調査を実施した。調査の概要は下記のとおりである。なお、9月10日と10月17日に実施したゴルフ練習場の被害状況の調査は、国土交通省住宅局の要請を受けて行ったものである。

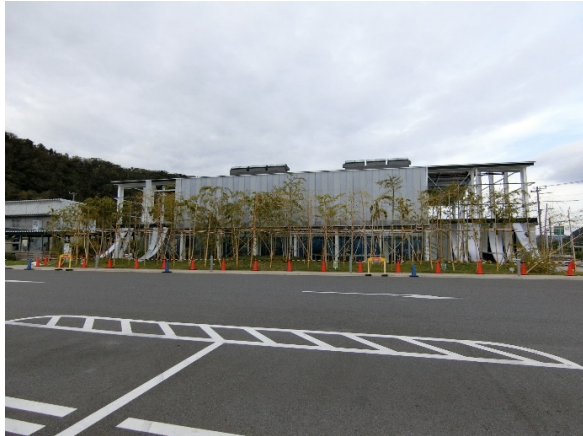
写真-8.4.1.11 店舗Dの外観

- ・ 写真-8.4.1.11 に示す店舗Dは、旧鋸南町立保田小学校の鉄骨造体育館を改装したものである。改装時に取り付けた外壁材（写真-8.4.1.12、樹脂製）は、鋼製の胴縁に取付金具を介して設置した仕組み（写真-8.4.1.13）であり、その多くが脱落していた。外壁材の脱落した割合は桁行面よりも妻面のほうが大きく（写真-8.4.1.14）、雨水が降り注ぐ状況（写真-8.4.1.15）のようであった。

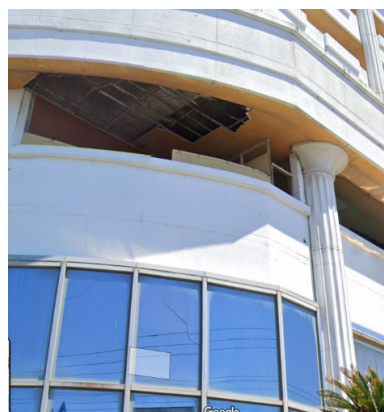
- ・ 宿泊施設 C の海に面した窓ガラスが破損していた(写真-8.4.2.21)。しかし、Google ストリートビューによると被災前から窓ガラスへのひびが入っていたと思われる(写真-8.4.2.22)。また、被災前から軒天井が破損していることも確認できる。
- ・ 写真-8.4.2.23 によると、エントランスの軒天井が風によって広範囲にわたって破損・脱落していることが確認できる。
- ・ 最上階の軒天井は隅角部に近い位置で破損していた。この破損状況は、他の階や場所

写真-8.4.2.22 被災前の軒天井・
窓ガラスの状況

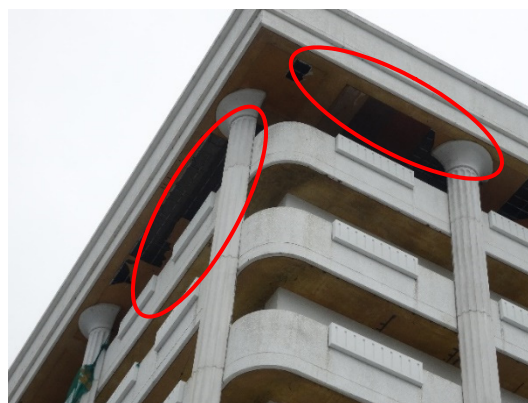
ではあまり見られなかった(写真-8.4.2.24)。

写真-8.4.2.24 最上階の軒天井の被害

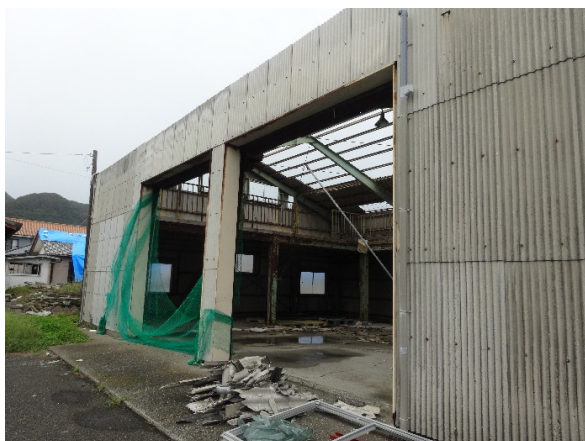
- ・ 写真-8.4.2.27 に示す農協施設 A は鉄骨造平屋建てであり、屋根が飛散していた(写真-8.4.2.28)。南西に位置する開口部付近や建物周囲の外壁等の被害は見られなかった。

写真-8.4.2.27 南西側の開口部

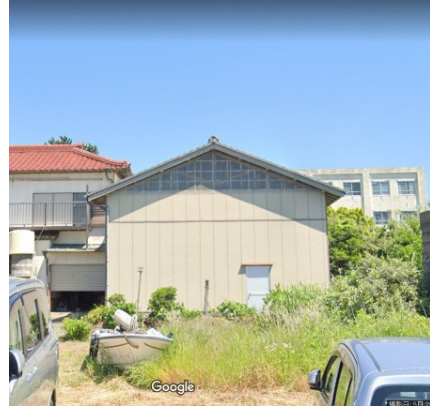
- 倉庫と思われる建築物が倒壊していた(写真-8.4.2.34)。写真-8.4.2.35は被災前の状況である。
- 倒壊した倉庫の隣の住宅(写真-8.4.2.36)は屋根瓦の飛散、シャッターの破損等の被害を受けていた。

写真-8.4.2.35 被災前の状況
(Google ストリートビュー(2019年5月)より)

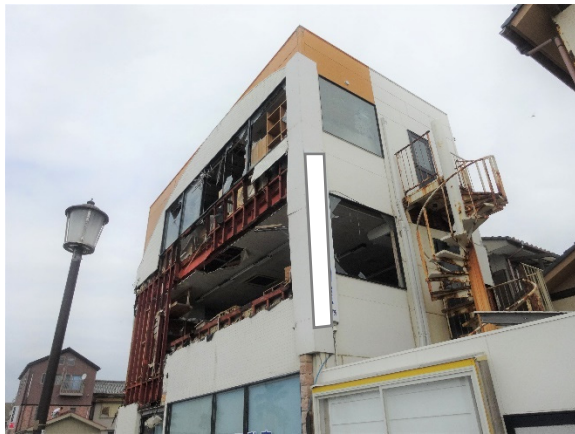
- ・ 写真-8.4.3.3 に示す店舗Iは海岸に面した鉄骨造3階建てであり、築約30年とのことである。
- ・ 2～3階部分の外壁と開口部に被害が発生し、開口部の建具が路上に脱落していた（写真-8.4.3.3～8.4.3.5）。外壁と開口部に被害が生じた結果、2～3階の店舗内に強風と雨水が吹き込み、書類等が散乱している状況であった（写真-8.4.3.6）。
- ・ 腐食が著しく、板厚が減少している鋼製部材を確認した（写真-8.4.3.7）。
- ・ 店舗Iに隣接する住宅では、屋根瓦の被害を確認した（写真-8.4.3.8）。

写真-8.4.3.3 店舗Iの外観

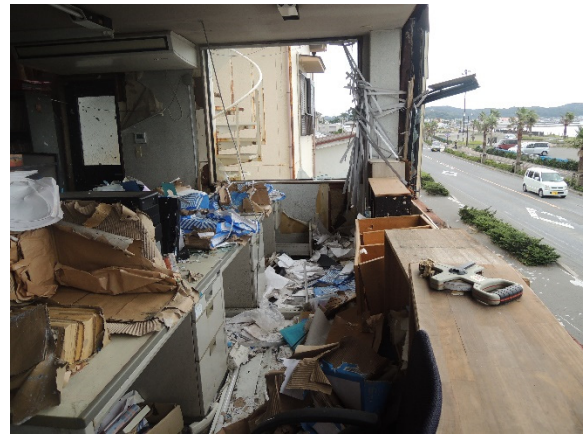
写真-8.4.3.6 店舗内の状況

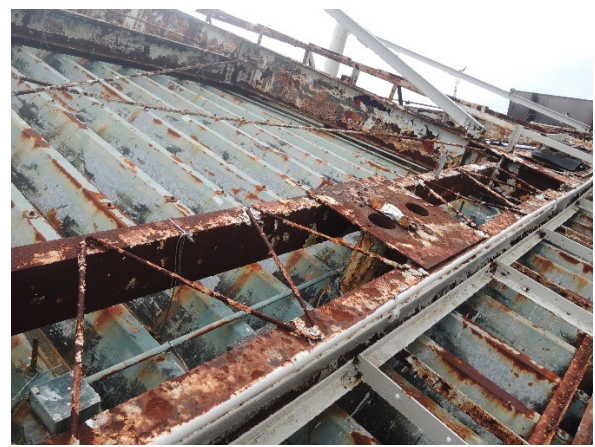
写真-8.4.3.22 キヤノピー上面の状況

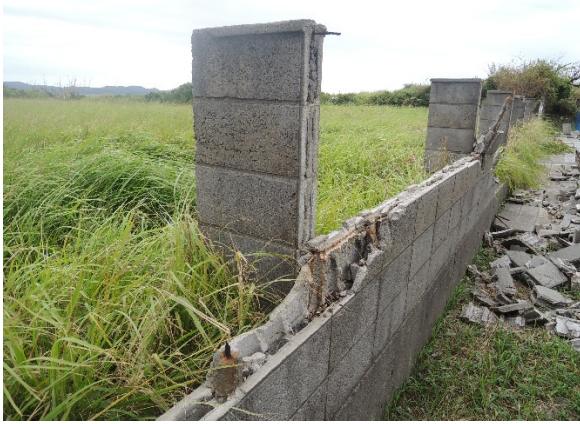
- ・ 海岸沿いに建つ木造2階建て住宅では、小屋組の大部分が損壊していた(写真-8.4.3.23～8.4.3.24)。小屋束が複数本残存しており、小屋束上部のほぞから横架材が抜けた状況が確認できる。一方、写真-8.4.3.23の被災した住宅の右の比較的新しいと思われる住宅では、屋根の被害は極めて軽微である。
- ・ ブロック塀が倒壊しており、ブロック塀断面の鉄筋の腐食が顕著であった(写真-8.4.3.25～8.4.3.26)。

写真-8.4.3.25 ブロック塀の倒壊

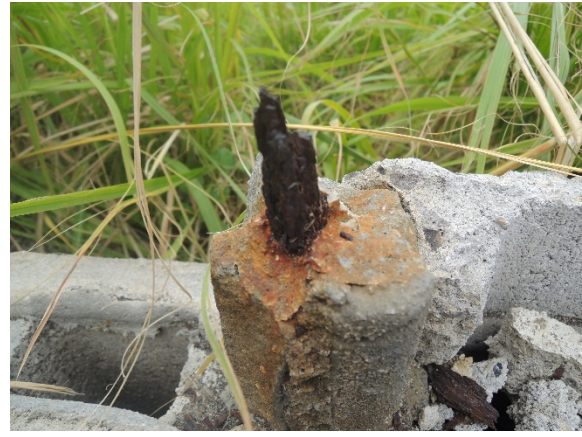
写真-8.4.3.26 鉄筋の状況

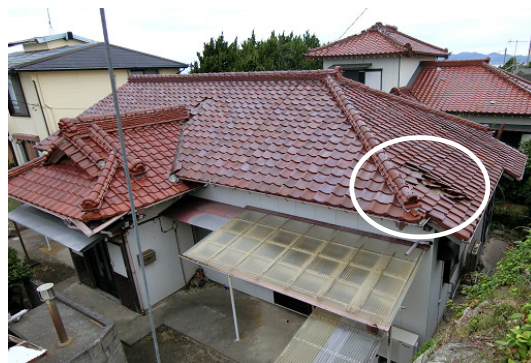
写真-8.4.3.32 平瓦の部分的なずれ又は破損

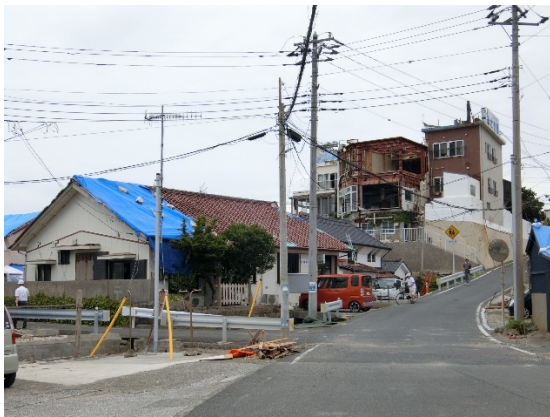
- ・ 写真-8.4.3.39 に示す鉄骨造の宿泊施設 F は傾斜地の中腹に立地しており、まともに受風したであろうと想像される鉄骨造の外壁が大きく脱落していた（写真-8.4.3.40）。宿泊施設であるが、被災時に営業していたかどうかは不明である。

写真-8.4.3.39 傾斜地の中腹に建つ
宿泊施設 F

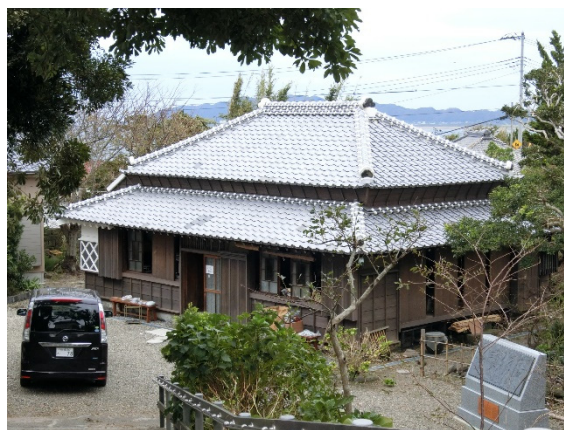
写真-8.4.3.47 ほぼ無被害の文化財建築物

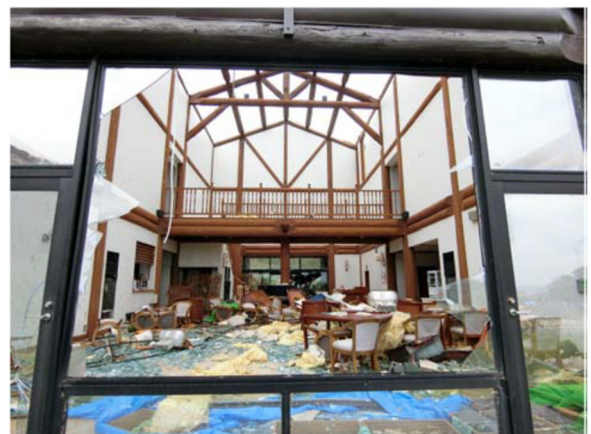
- 写真-8.4.3.50 に示す宿泊施設 G は、海岸段丘の上に建つ大規模な低層木造建築物である。大断面円柱状の製材を柱とし、中央にガラスカーテンウォールによる吹き抜け共有スペース（写真-8.4.3.51）が設けられていたが、吹き抜け部分の窓ガラスが破損し、屋根も崩落していた（写真-8.4.3.52）。連続して建つ平屋の宿泊室部分の屋根も飛散していた（写真-8.4.3.53）が、共有スペースを挟んで線対称の位置にも宿泊室部分があるが、その屋根は破壊されていなかった（写真-8.4.3.50 の左端）。当該物件の敷地は共有スペースに向かって左奥から右手前に向かって下り傾斜となっており、右側の宿泊室部分は盛り土した敷地の上に建つため、左側のそれに比べてまともに受風したと考えられる。

写真-8.4.3.51 宿泊施設 G の内部の状況

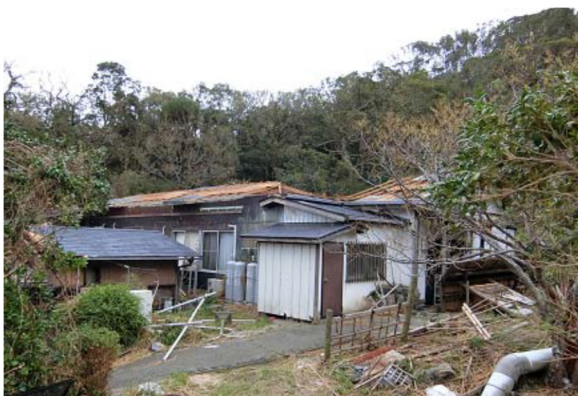
- ・ 茅葺き屋根の古民家風木造住宅（写真-8.4.3.54）は、前述の宿泊施設 G の東側約 50m に位置している。開口部の建具が吹き飛び、外壁の仕上げ材や塗り土の一部がはがれる（写真-8.4.3.55）等の被害が生じていたが、屋根の茅葺きは多少の損傷があるものの吹き飛ばす等の被害は確認できなかった。
- ・ 一方、古民家の東側に隣接する木造平屋建ての宿泊施設 H（写真-8.4.3.56）は、屋根の飛散等の甚大な被害を受けていた（写真-8.4.3.57）。

写真-8.4.3.56 写真-8.4.3.54 の住宅の東に隣接する木造の宿泊施設 H

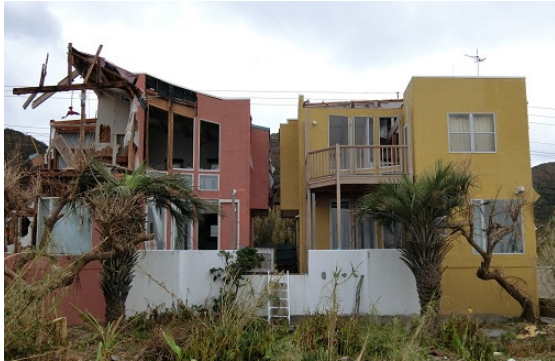
- ・ 写真-8.4.3.61 に示す 2 棟の木造住宅は構造的にはほぼ同一の仕様と思われ、ほぼ同程度の風圧力を受けたものと考えられる。
- ・ 海岸から見て右側の住宅（黄色の外壁）には一部の構造躯体に腐朽（写真-8.4.3.62）が確認され、屋根と外壁の一部が飛散した（写真-8.4.3.63）。
- ・ 一方、左側の住宅（橙色の外壁）は屋根が飛散した上、外壁の一部が飛散していた（写真-8.4.3.64）。左側の住宅は右側の住宅より著しい腐朽と蟻害（写真-8.4.3.65）が発生しており、これが被害を拡大させた可能性がある。なお、蟻害を受けた部材（写真-8.4.3.66）を確認すると腐朽した部分ではない箇所に蟻害が生じていたため、イエシロ

写真-8.4.3.61 海岸沿いに建つ2棟の木造住宅

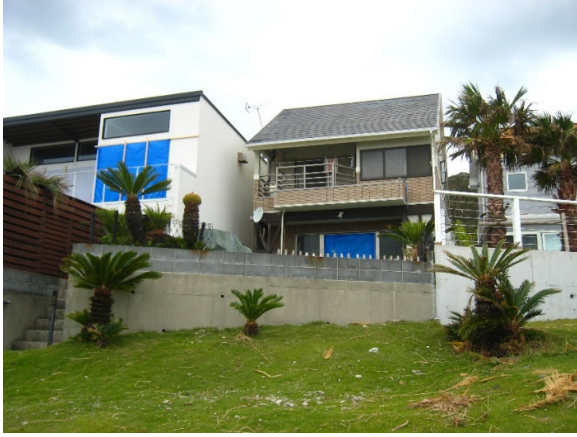
- ・ 海岸沿いに数棟の比較的新しい木造による季節住宅（1棟の常時居住住宅を含む）が建っており、このうち屋根が飛散しているもの（写真-8.4.3.72）や屋根ふき材が脱落しているもの（写真-8.4.3.73）があった。写真-8.4.3.72の屋根の飛散は切妻の片側のみであるが、この東に隣接する写真-8.4.3.73の住宅は切妻の両面の屋根ふき材が脱落していた。写真-8.4.3.72の住宅は2階の開口部の窓ガラスが破損しており、写真-8.4.3.45の事例と同様に、屋根の裏面に風圧（内圧）が作用したと考えられる。
- ・ 一方、写真-8.4.3.72の西に隣接する住宅（写真-8.4.3.74）は、1階の掃き出し窓が割れたものの屋根は飛ばされなかった。1階の掃き出し開口は雨戸を閉めていたが、風圧力により雨戸が変形し窓ガラスが破損した（写真-8.4.3.75）とのことである。

写真-8.4.3.74 写真-8.4.3.72 の住宅の
西に隣接する住宅

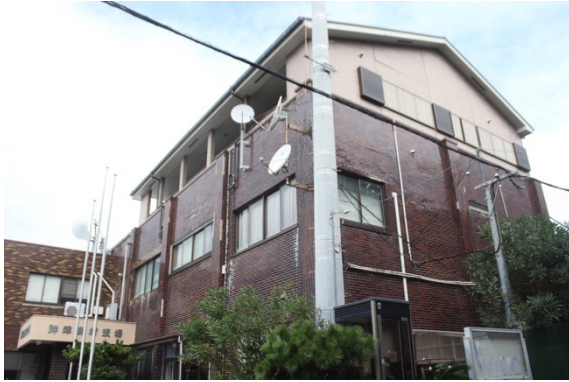
- ・ 外観上、村役場庁舎はほとんど無被害であった(写真-8.5.1.1)が、東側にあたる裏手に軽微な被害(写真-8.5.1.2)があった。
- ・ 最大瞬間風速58.1 m/sが観測されたのは神津島空港の風速計(写真-8.5.1.3)であり、村役場の庁舎屋上にある風速計(写真-8.5.1.2)が観測した最大瞬間風速は53 m/sであるとのことであった。神津島村の市街地は北、東、南の三方を山に囲まれており(図-8.5.2)、南側の丘陵上部に位置する空港より市街地に実際に作用した風速は小さいと考えられた。

写真-8.5.1.1 神津島村役場の外観(1)

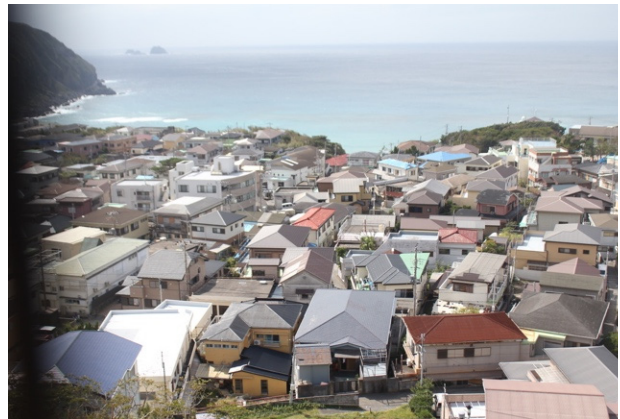
- 図-8.5.3 に示す高台から西の方角をみた市街地の様子を写真-8.5.1.4～8.5.1.6 に示す。ブルーシートで覆われた屋根や緑色の防水シートで覆われた屋根が点在していることがわかる。高台のフェンスやベンチも写真-8.5.1.7～8.5.1.8 のように破損していた。

写真-8.5.1.4 高台から見た市街地の様子
 (南部)

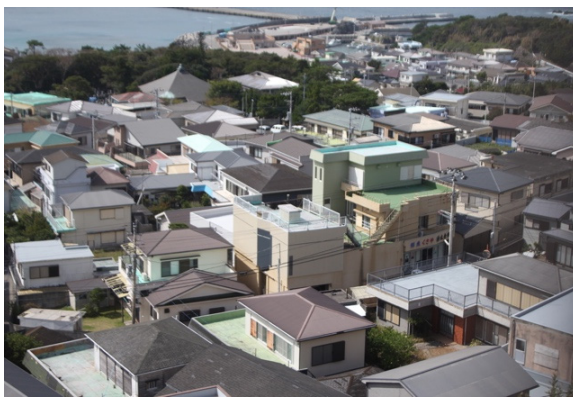
写真-8.5.1.5 高台から見た市街地の様子
 (中部)

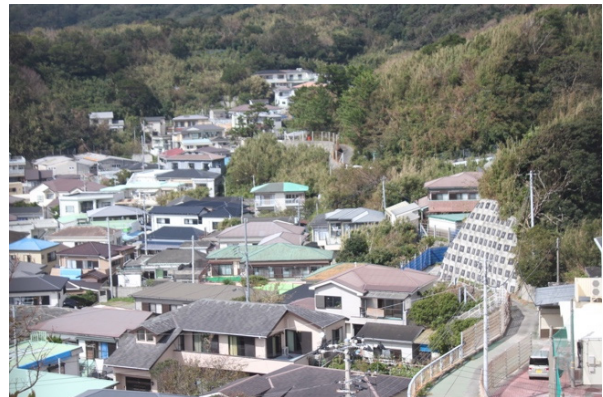
写真-8.5.1.6 高台から見た市街地の様子
 (北部)

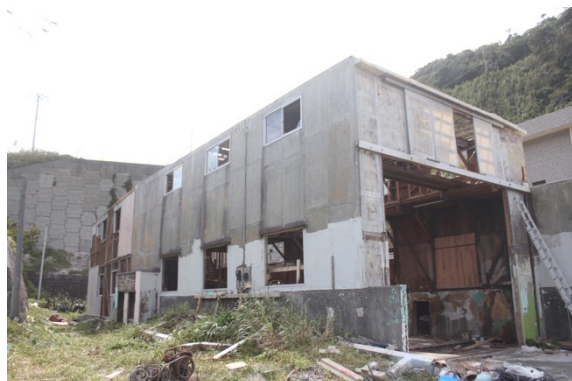
- ・ 北側に間口を有する鉄骨造の元造船所 A では、窓ガラスの破損、外壁材の破損等が見られた（写真-8.5.1.9）。
- ・ 西側に間口を有する木造の元造船所 B では、扉、屋根、外壁の破損が見られた（写真-8.5.1.10～8.5.1.12）。FRP を複合した横架材も見られ（写真-8.5.1.13）、横架材に釘でとめつけられた垂木や合板が破損していた（写真-8.5.1.14）。
- ・ 北東側に間口を有する鉄骨造の元造船所 C で現在倉庫として使用されている建築物では、屋根材として FRP 複合面材が使用されていた。また、破損した屋根材（写真-8.5.1.15）が飛散していることが確認された（写真-8.5.1.16）。

写真-8.5.1.10 木造の元造船所 B の被害

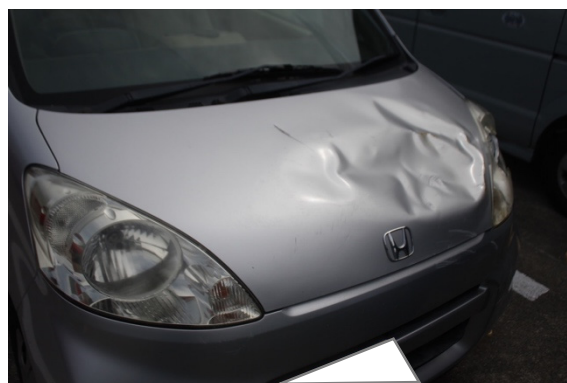
- ・ 街灯 (写真-8.5.1.17) や自動車 (写真-8.5.1.18) 等には、飛来物の衝突によるものと思われる被害が生じていた。
- ・ 住宅の屋根 (写真-8.5.1.19) や壁 (写真-8.5.1.20) の破損が見られ、ビニルシート等による応急的な処置が施されているものも多く見られたが、なかにはルーフィングによる補修 (写真-8.5.1.21) も見られた。
- ・ 例えば、写真-8.5.1.19 の住宅のように、開口部に厚さ 30 mm、幅 150 mm 程度の木材

写真-8.5.1.18 飛来物が衝突したと思われる自動車

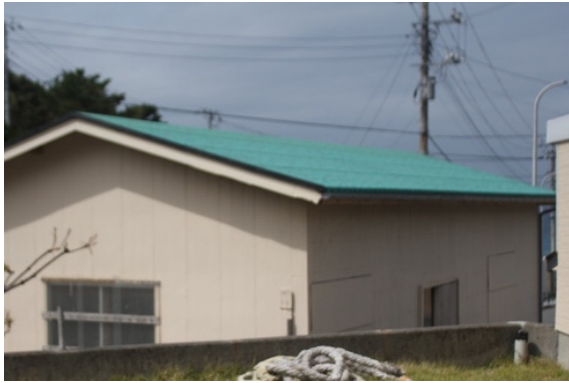
写真-8.5.1.21 屋根のルーフィング材
による補修

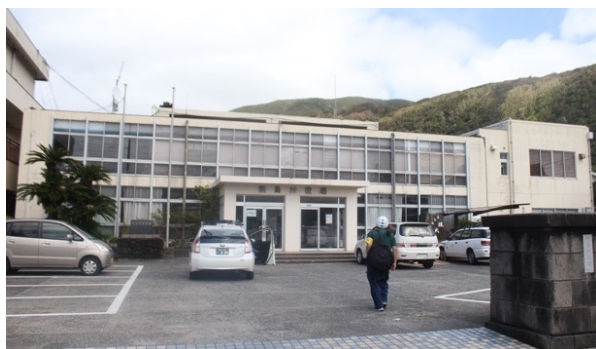
- ・ 外観上、村役場庁舎はほとんど無被害であった（写真-8.5.2.1）。
- ・ 最大瞬間風速 52m/s が観測されたのは新島空港の風速計（写真-8.5.2.2、図-8.5.9）であった。村役場の庁舎に隣接する新島村住民センターの屋上に設置されている風速計（写真-8.5.2.3）が観測した最大瞬間風速は、50.9 m/s であったが、9月8日（日）23時頃に計測が停止し、その後のデータは記録されていないとのことであった。ヒアリングによると、通常時から庁舎の風速計の数値は、新島空港の数値よりも5～10m/s程大きいことが多いとのことであった。

写真-8.5.2.1 新島村役場の外観

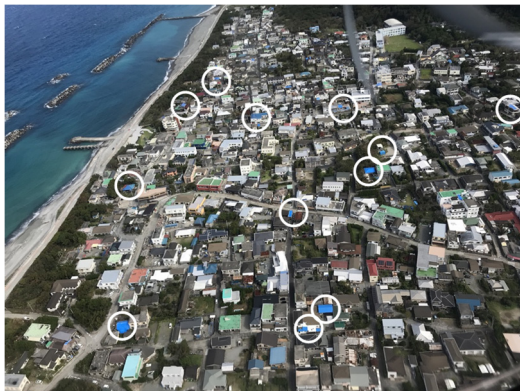
- ・ 写真-8.5.2.6 に上空から見た本村地区、写真-8.5.2.7 に4階建建物の屋上から見た若郷地区を示す。ブルーシートで覆われた屋根が点在していることが確認できる。図-8.5.10～8.5.11 には被害を確認した建物の位置を丸印で示している。

写真-8.5.2.6 上空から見た本村地区
(ブルーシートは丸印)

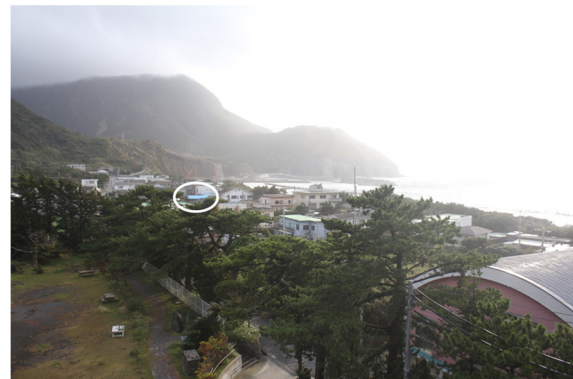
写真-8.5.2.7 旧小学校屋上からみた
若郷地区 (ブルーシートは丸印)

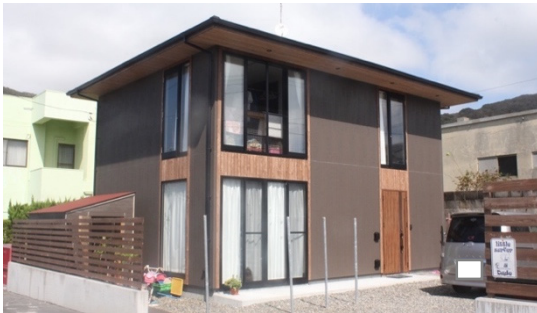
- ・ 同じ本村地区においても、比較的新しく建てられたと思われる写真-8.5.2.20～8.5.2.21の住宅では外壁、屋根、屋根のソーラーパネル等に被害が見られなかった。

写真-8.5.2.20 無被害の住宅(1)

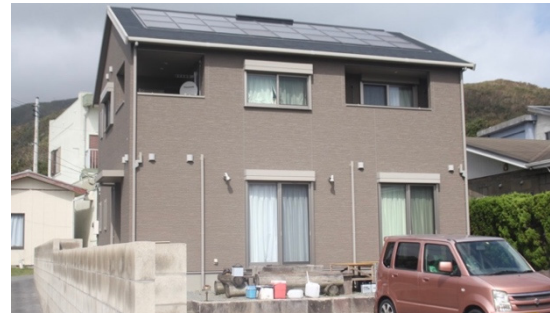
写真-8.5.2.21 無被害の住宅(2)

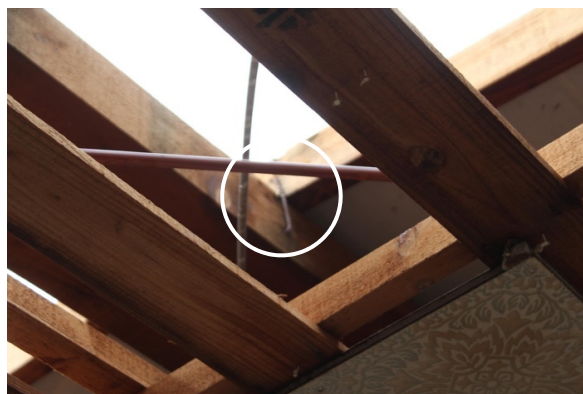
- 住宅 A は軽量鉄骨造 2 階建てであり、築年数は約 40 年とのことである。雨戸や窓ガラスの損壊、屋根ふき材、屋根下地材、外壁材、断熱材、内装材等の飛散や損傷が確認された(写真-8.6.1.1～8.6.1.5)。また、外壁には飛来物が衝突又は貫通した状況も確認された(写真-8.6.1.6)。
- 居住者の話によると、竜巻発生時には、雨戸は閉めていたとのことであった。
- 小屋組には L 型金物やかすがいが確認された(写真-8.6.1.7～8.6.1.8)。

写真-8.6.1.8 小屋組のかすがい

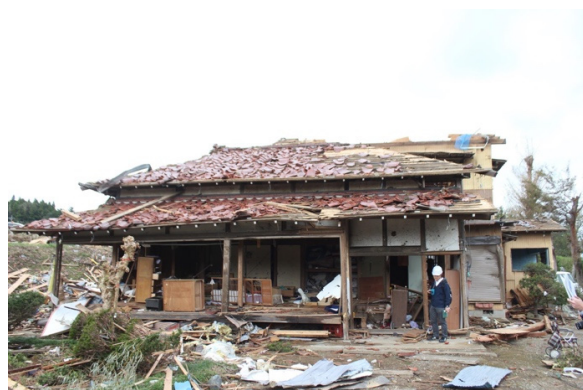
- ・ 住宅Bは木造2階建てであり、築年数は不明である。瓦や小屋組の飛散、開口部の損壊、外壁の落下 (写真-8.6.1.9~8.6.1.10)、梁の落下 (写真-8.6.1.11)、柱の土台からの抜け出し (写真-8.6.1.12) 等が確認された。
- ・ 南側の平屋部分 (写真-8.6.1.10) は、下げ振りによる計測で西へ $1/30\text{rad}$ 程度傾いていることが確認された。

写真-8.6.1.10 住宅Bの外観 (南面)

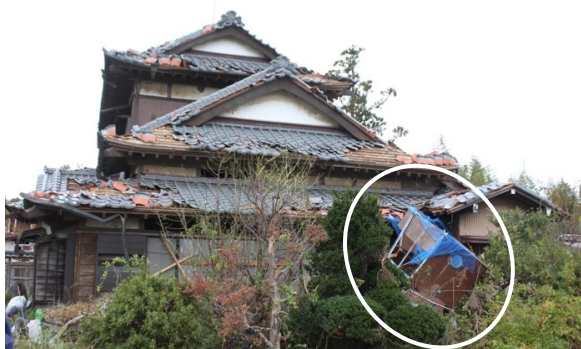
- ・ 住宅 C は木造 2 階建てであり、築年数は約 40 年とのことである。1 階東面で農業用工作物が衝突した結果、雨戸が損傷していたほか、瓦の脱落も見られた (写真-8.6.1.13 ~8.6.1.14)。また、外壁の飛散 (写真-8.6.1.15)、飛散した瓦片の雨戸への衝突 (写真-8.6.1.16) が確認された。
- ・ 室内では、破損したガラスや飛来物の侵入 (写真-8.6.1.17)、天井の雨漏り被害 (写真-8.6.1.18) を確認した。
- ・ 棟瓦は鉄筋を挿入して棟木に留め付けられており (写真-8.6.1.19)、比較的被害が小さかった一方、平部の瓦は釘等で留め付けられておらず (写真-8.6.1.20)、写真-8.6.1.13 に示すように広い範囲で落下が確認された。
- ・ 居住者の話によると、被災時には全ての雨戸を閉めていたが、東面の雨戸が外れて窓ガラスが破損した結果、風が吹き込み、西側の窓と雨戸を室内側から吹き飛ばし、風が西へ抜けていったとのことであった。

写真-8.6.1.13 住宅 C の外観 (東面)

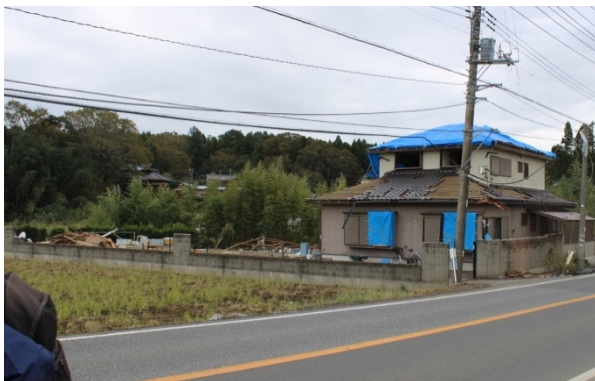
- ・ 上記の住宅 F と同じ敷地内にあった住宅 G は木造 2 階建てであり、築年数は 50 年以上のことである（写真-8.6.1.29～8.6.1.30）。住宅 F～G の建つ敷地の南東側は開けており、南東からの強風を遮るものは無かった。
- ・ 布基礎は無筋でフーチングは無く、南東部分の基礎は折損していた（写真-8.6.1.31）。基礎にはアンカーボルトが残っており、土台以上が飛散したものと考えられる。
- ・ 調査時には、基礎上の躯体は全て片付けられていた（写真-8.6.1.32）。

写真-8.6.1.29 家の北東側から見た敷地
（写真左が住宅 G の位置、右が住宅 F）

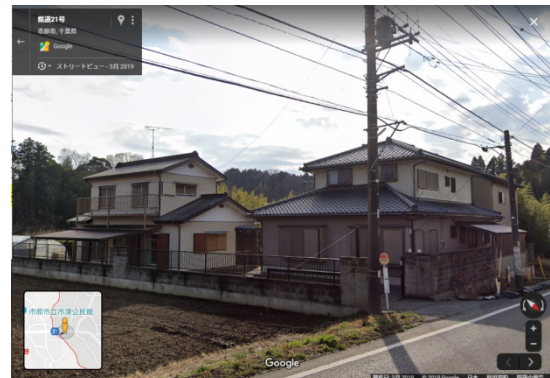
写真-8.6.1.30 写真-8.6.1.29 の被災前の状況 (Google ストリートビュー (2019 年 3 月撮影) より)

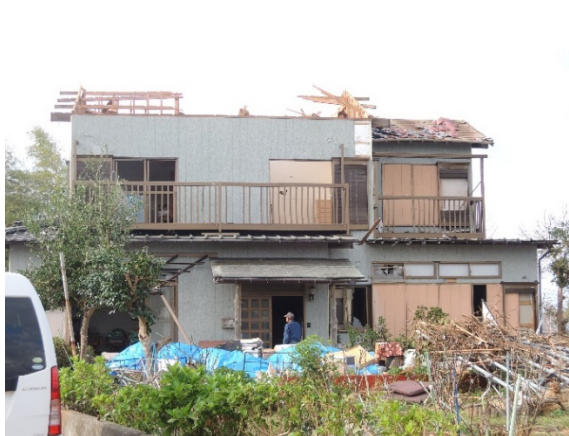
- ・ 住宅 H は木造 2 階建てであり、築年数は約 30 年とのことである (写真-8.6.1.33)。
- ・ 屋根では、小屋組ごと飛散している範囲(写真-8.6.1.34)と野地板や小屋束が残っている範囲(写真-8.6.1.35)が見られた。
- ・ 窓ガラスが破損した部分のサッシは写真-8.6.1.36 のように屋外側に変形していた。一方、写真-8.6.1.37 のように屋内側に変形した雨戸も見られた。

写真-8.6.1.33 住宅 H の外観

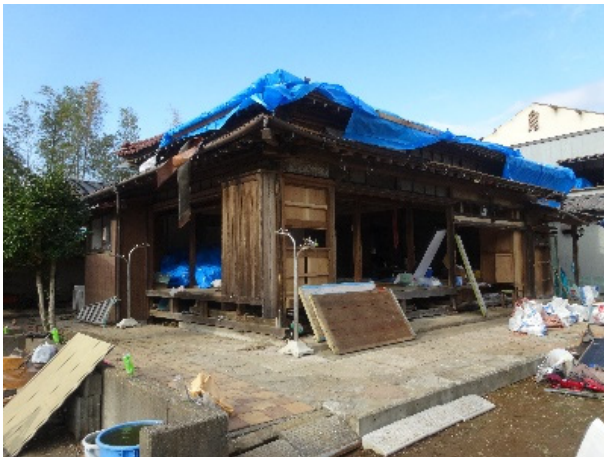
- ・ 上記の住宅 H と同じ敷地内にある住宅 I は、木造平屋建てであり、築年数は約 70 年と
のことである (写真-8.6.1.38)。
- ・ 調査時にはブルーシートで屋根を養生済みであり、その被害の状況は確認できなかつ
た。

写真-8.6.1.38 住宅 I の外観

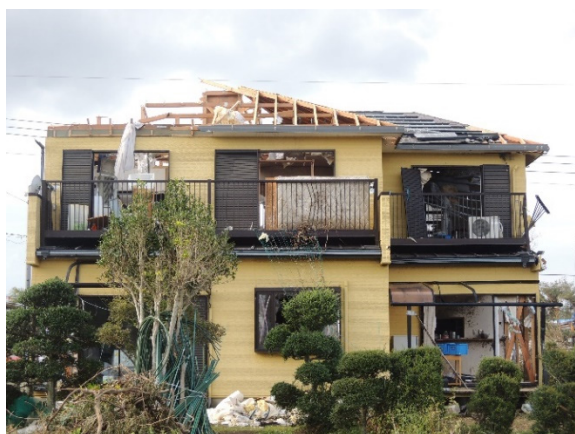
- ・ 住宅 J は木造 2 階建てであり、築年数は約 20 年とのことである。周囲が比較的開けた
場所に位置しており、写真-8.6.1.39～8.6.1.40 の外観からも分かるように外壁と屋
根が損壊していた。また、被害発生前に雨戸は閉じていたとのことだったが、多くの
開口部で破損が確認された。
- ・ 住宅の北側では、隅角部や外壁材の剥離が見られた(写真-8.6.1.41)。
- ・ 写真-8.6.1.40 の丸印で示す 1 階の外壁がない部分では、施工業者が応急的に筋かい

写真-8.6.1.39 住宅 J の外観 (1) (南側)

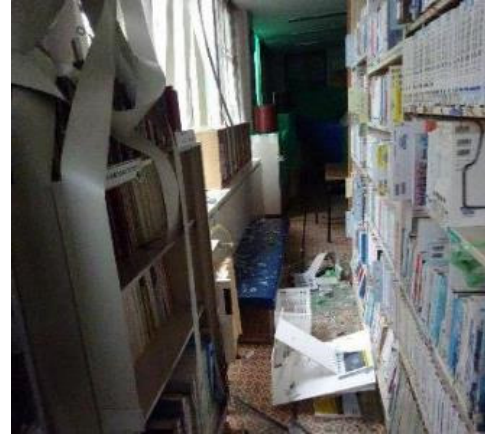
写真-8.6.2.4 被害発生時の本棚周辺の
状況（市原市立市津公民館提供）

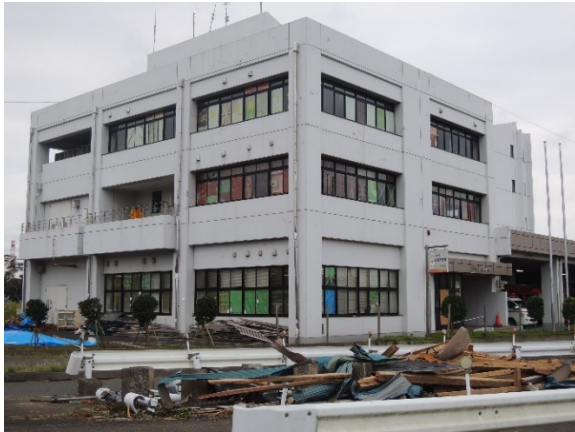
- ・ 写真-8.6.2.13 に示す市津消防署は平成13年建設である。
- ・ 53枚の窓ガラス(1階の窓ガラス13枚、2階の窓ガラス16枚、3階の窓ガラス24枚)及び1階の自動ドアのガラス2枚に被害が発生したとのことである。また、所有する消防車両計9台のうち7台に被害が発生し、そのうち水槽付消防ポンプ自動車、消防ポンプ自動車、高規格救急車の3台が走行不能とのことである。
- ・ 1階の窓ガラスを確認した範囲では、合わせガラスが採用されていた。また、外壁にも飛来物が当たったと見られる痕が見られた(写真-8.6.2.14~8.6.2.15)。
- ・ 写真-8.6.2.16の消防車両には、飛来物の衝突によるものと見られる凹みが見られた。

写真-8.6.2.13 消防署の外観

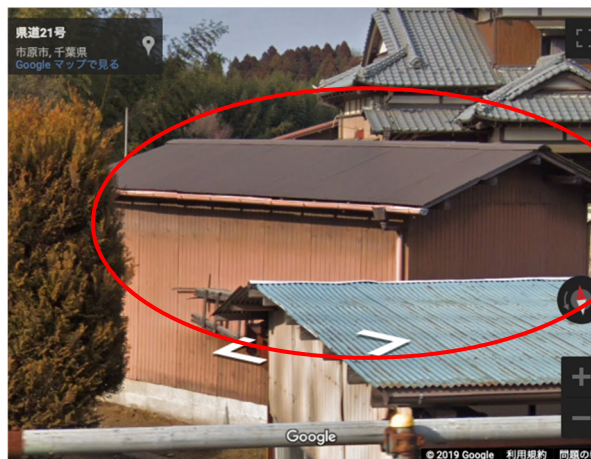
- ・ 車庫 A が倒壊し、自動車が転覆していた (写真-8.6.3.3)。写真-8.6.3.3 の調査者が立つ位置が車庫 A の原位置であり、Google ストリートビューによるとトタン葺きの木造平屋建てであった (写真-8.6.3.4)。

写真-8.6.3.4 車庫 A (南面)

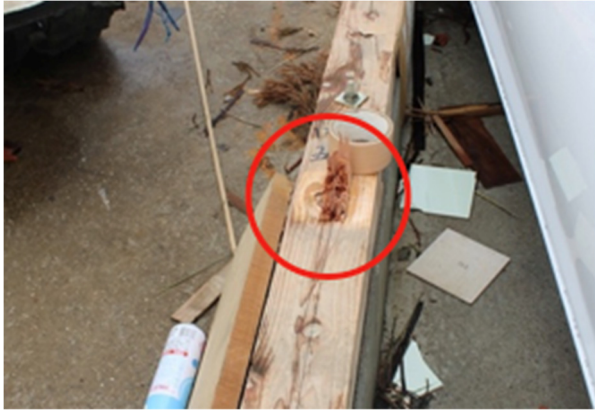
- ・ 車庫 B は倒壊した状況であり (写真-8.6.3.5)、Google ストリートビューによるとトタン葺きの木造平屋建てであった (写真-8.6.3.6)。
- ・ 基礎に残った土台のほぞ穴には、折れたほぞが確認された (写真-8.6.3.7)。

写真-8.6.3.7 残った土台とほぞ

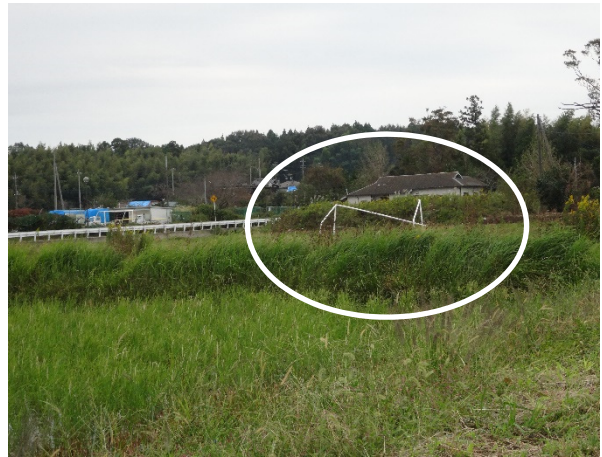
- ・ 市津多目的グラウンドでは、防球ネットが張られてあるコンクリート柱が西方向へ10本倒壊していた(写真-8.6.3.18)。
- ・ 柱は地面から抜けているものと地面からやや上の部分から折損しているもの(写真-8.6.3.19)が見られた。
- ・ 倒壊していないコンクリート柱であっても、地面に支圧によってずれた痕が見られた(写真-8.6.3.20)。
- ・ グラウンド内のサッカーゴールが西に100mほど離れた場所に落下していた(写真-8.6.3.21)。

写真-8.6.3.21 サッカーゴールの飛散

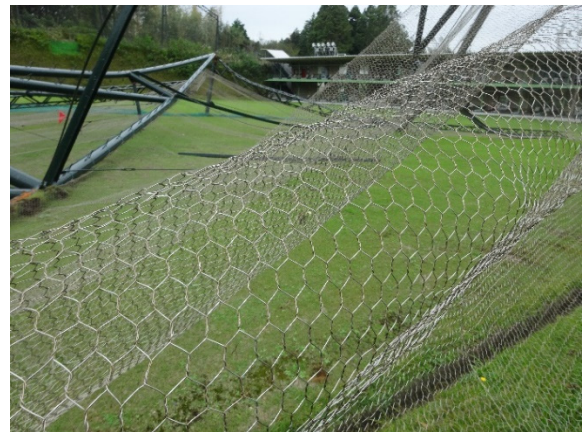
- ・ 地上からの高さ約 25m までは亀甲金網(写真-8.7.2.3)が用いられており、それより上の部分は樹脂製のネットが用いられていた。
- ・ 柱脚のベースプレートは 360mm×360mm の平面であり、4 本のアンカーボルトが用いられていた(写真-8.7.2.4)。ベースプレートの表面は錆が生じているものも見られた(写真-8.7.2.5)。アンカーボルトのねじ外径(ねじの呼び)は採寸によると約 18mm であった。写真-8.7.2.4 のアンカーボルトには発錆が見られるが、コンクリートの部材に埋まっていたと見られるアンカーボルトは発錆していなかった(写真-8.7.2.6)。この柱脚のコンクリートは破壊しており、鉄柱の倒壊によって留め付けていた座金とナットが引き抜け、アンカーボルトが露出したものと考えられる(写真-8.7.2.7)。

写真-8.7.2.3 亀甲金網の防球ネット
