平成23年4月1日
国土交通省国土技術政策総合研究所
独立行政法人建築研究所

平成23年東北地方太平洋沖地震による建築物被害第1次調査
那須町、矢板市、須賀川市などにおける木造を中心とした建築物被害（速報）

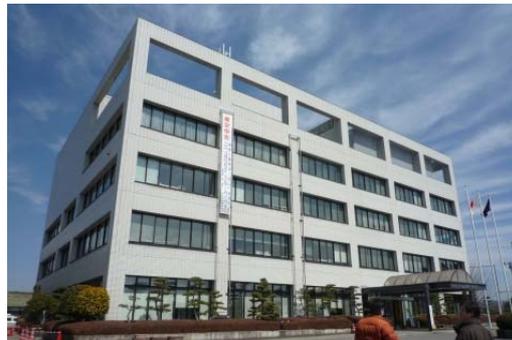
写真2 那須町役場庁舎

昭和59年建築のRC造である役場庁舎（写真2）は、内装タイルの剥落（写真3）のほか、2階部分では一部に鉄筋が露出した構造躯体の破損（写真4）も見られた。

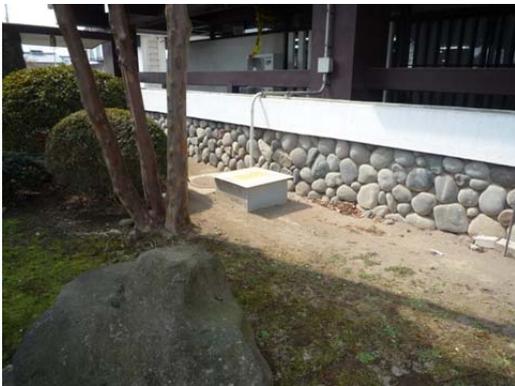
写真 31 矢板市の震度計設置状況

矢板市の震度計(5強)は、矢板市庁舎東側、地下階のドライエリア(写真32)に隣接した位置に設置されていた(写真31)。

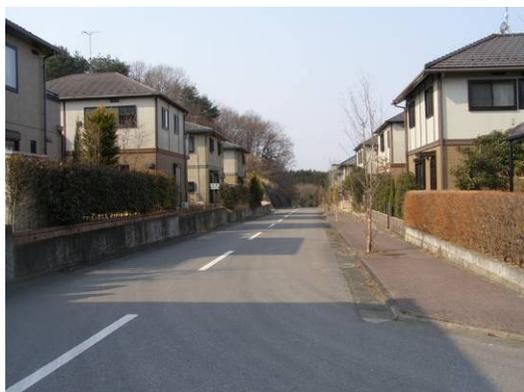
造成宅地であるロビンシティ（写真 33）では、地震入力による振動的被害よりも、地盤の変状（写真 34）による塀や擁壁のひび割れ（写真 35、写真 36）、路盤の陥没（写真 37）、宅地地盤の浮沈（写真 38）、建物の基礎の割れ（写真 39）などが多数確認された。他に、屋根瓦（特に棟瓦）の被害が多数あり、盛土部分の地盤変状による階段の傾斜（写真 40）や塀の崩壊も確認された。

写真 33 ロビンシティ地区の無被害住宅

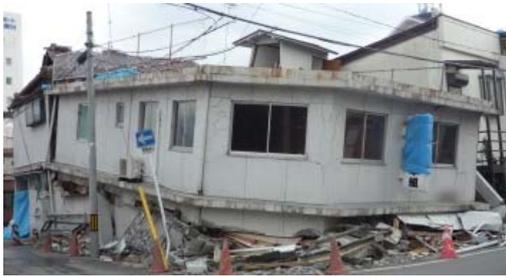
本町の倒壊したRC造の通りを挟んで反対側の加治町付近に、木造家屋の被害が多数確認された。例えば、店舗に改装した土蔵が大きく損壊したもの（写真42）、店舗併用住宅の2階部分のモルタルが大きく崩落したもの（写真43、写真44）が確認された。剥落した外壁モルタルの下地や構造躯体の一部には、腐朽およびヤマトシロアリによる蟻害（写真45、46、写真47、48）が複数確認された。モルタル外壁が剥がれて、落下しそうな危険な状態にあるもの（写真49、50）も確認された。また、これらの近傍では、コンクリートブロック造と見られる建築物が倒壊（写真51）していたが、これに隣接する木造住宅は、階段室部分が一部崩壊（写真52）していた。

写真 51 コンクリートブロック造と見られる建築物の倒壊

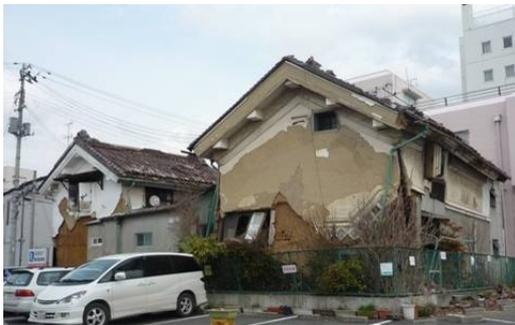
窓ガラスが破損したホテルの近傍では土蔵が大きく損壊し、残留変形（写真53）があった。土蔵の被害では、屋根だけが崩壊する被害例も確認された（写真54）。なお、他にも大きく損壊したと思われる店舗併用住宅（写真55）があったが、解体撤去作業（写真56）が始まっていた。

写真 53 大きく損壊して残留変形がある土蔵

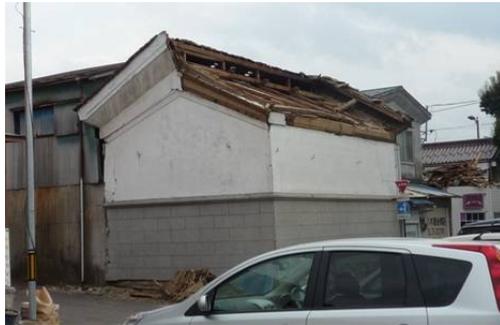
写真 54 屋根だけが崩壊した土蔵

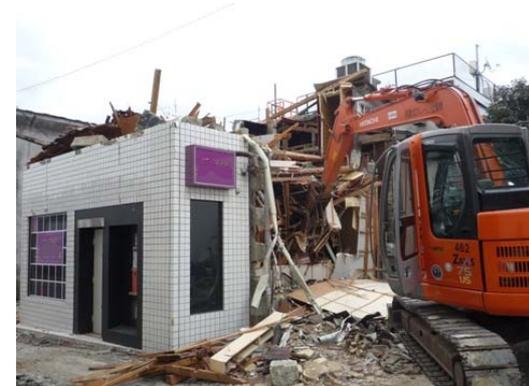
写真 56 写真 55 の解体撤去作業

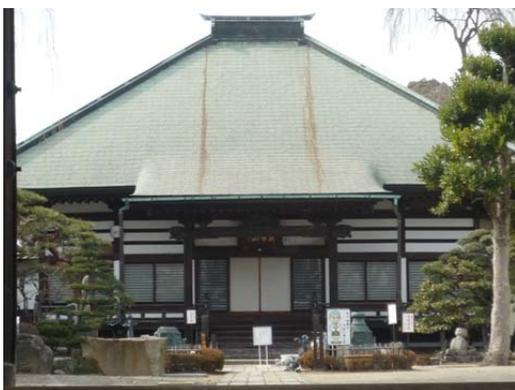
寺社建築では、山門の屋根瓦に被害（写真60）があるものの、本堂はほぼ無被害（写真61）に見えた。鉄骨造の最上階の壁が落下する被害例が複数（写真62、63）確認された。

写真 61 ほぼ無被害の本堂

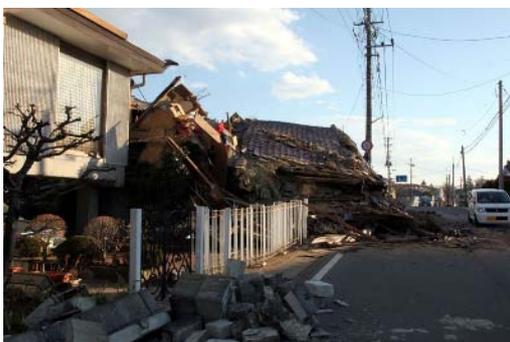
ところどころに液状化による噴砂痕が確認された。屋根瓦の被害（写真 64）が散見された。市役所のホームページ（http://www.city.sukagawa.fukushima.jp/20110321_hisai_jyoyukyuu.html）では南町内に倒壊した木造家屋（写真 65：市役所ホームページより）があるとのことであったが、同一のものは確認できなかった。別の建物が倒壊しているのが確認された（写真 66）が、倒壊した建物からは木材や石などが確認されたが、構造種別は不明である。その他、全壊に近い被害を受けたと想像される家屋（写真 67）もあったが、既に解体撤去作業が進んでいたため、どの程度の被害を受けたかは不明である。南町から東側一帯を見た風景（写真 68）としては、屋根瓦に被害を受け、ブルーシートで応急措置を行った住宅の割合は、比較的多いという印象をもった。

写真 65 南町の倒壊家屋 (須賀川市役所ホームページより)

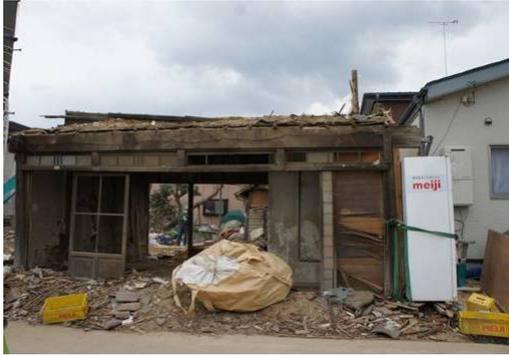
写真 67 解体撤去作業中の被災建築物

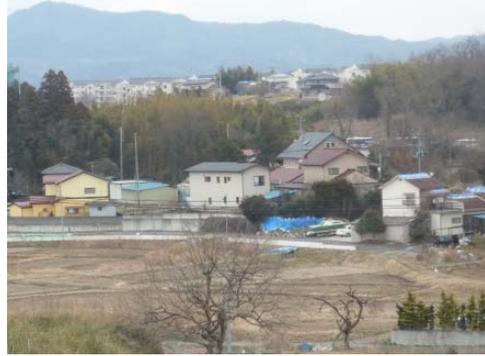
写真 69 南上町の遠景

市役所で中心部、南町以外で被害が多いために応急危険度判定を実施した造成宅地である南上町の遠景（写真 69）からは、大きく傾斜した建物などは認められなかった。

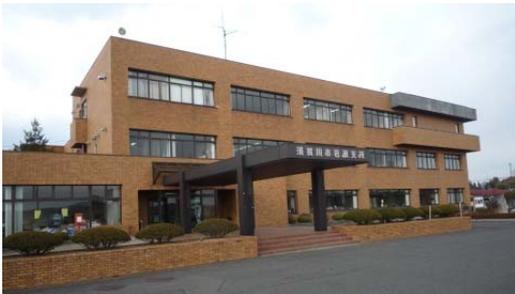
写真 70 須賀川市岩瀬支所

須賀川市役所からの約 10 km 西の岩瀬支所（写真 70）へ行く途中で、信号機の傾倒（写真 71）やコンクリートブロック造と見られる建物の崩壊（写真 72）が確認された。岩瀬支所管内には約 1,400 世帯あるが、住民の通報等に基づいて 147 棟についての被災状況を目視確認した結果、3 月 24 日 18:00 の時点で 11 棟が全壊、40 棟が半壊、96 棟が一部損壊であった。震度計は支所庁舎の裏手にあり、須賀川市役所本所とほぼ同様の設置状況（写真 73）であった。

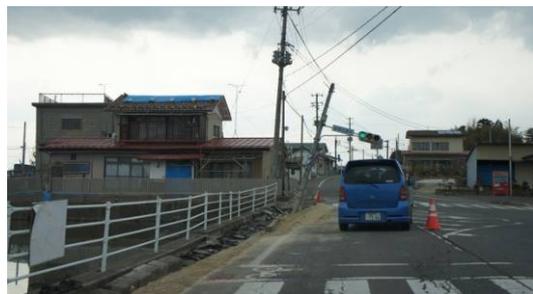
写真 71 傾倒した信号機

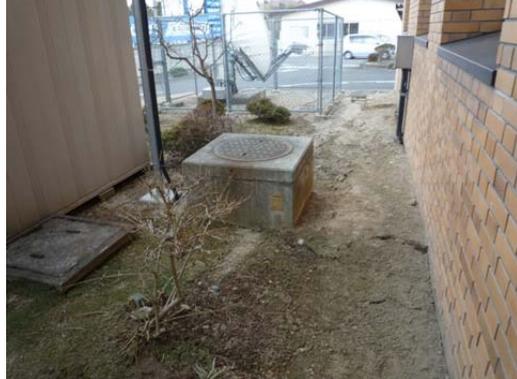
写真 73 震度計設置状況

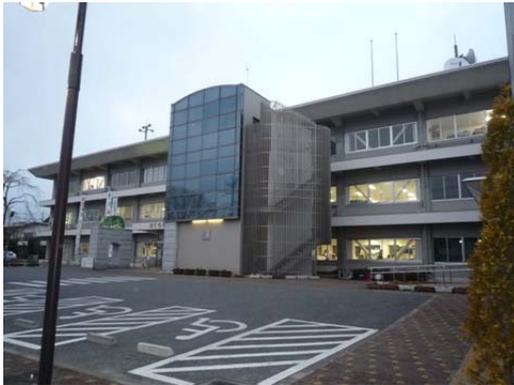
写真 74 さくら市役所

震度計は庁舎（写真 74）前面のエレベーターホールと本館の間にあった（写真 75）。

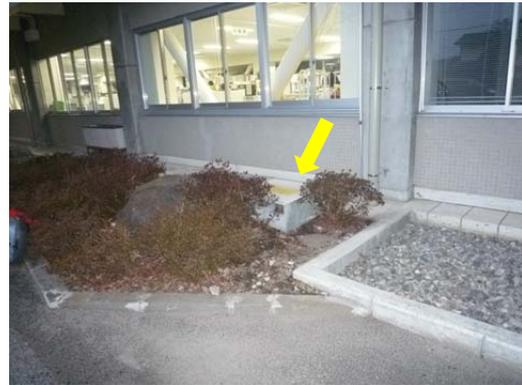
写真 75 さくら市役所震度計設置状況
