平成 23 年 4 月 14 日  
国土交通省国土技術政策総合研究所  
独立行政法人建築研究所

平成 23 年東北地方太平洋沖地震による建築物被害第一次調査  
茨城県内の学校体育館を中心とした被害概要調査（速報）

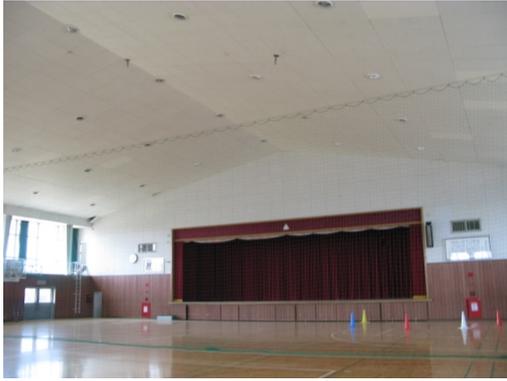
写真 4.1-1 内観

建物概要：昭和51年頃竣工。構造種別は下部RC造、上部S造。柱はH形鋼変断面材で、桁行の構面にブレースは確認されず、両方向ともラーメン構造と思われる(写真4.1-1~2)。

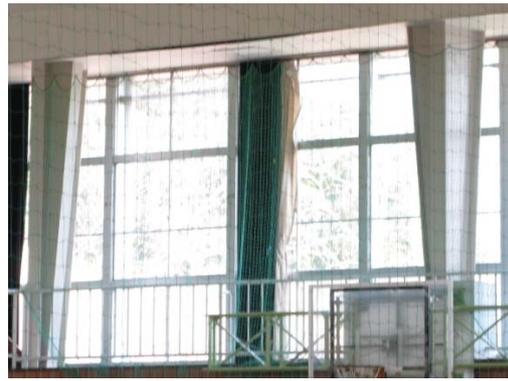
写真 4.1-2 桁行方向にラーメンを構成する柱

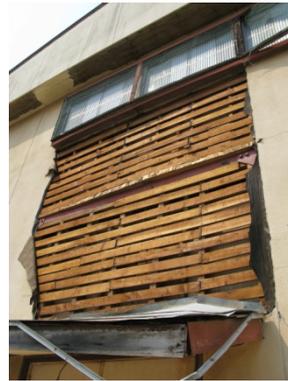
非構造被害概要：妻面のラスモルタル外壁が落下していた（写真 4.1-12）。

写真 4.1-12 外壁仕上げの落下

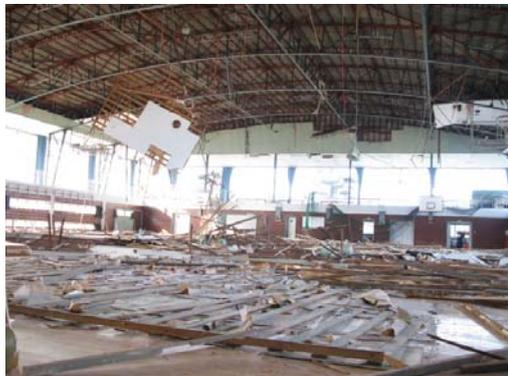
写真 4.1-17 内観

非構造被害概要：周辺部を残して天井の大部分が照明とともに脱落した（写真 4.1-17～19）。天井下地は木製である。軒天の一部も落下し、サッシが外れ、窓ガラスが 33 枚割れた（写真 4.1-20）。

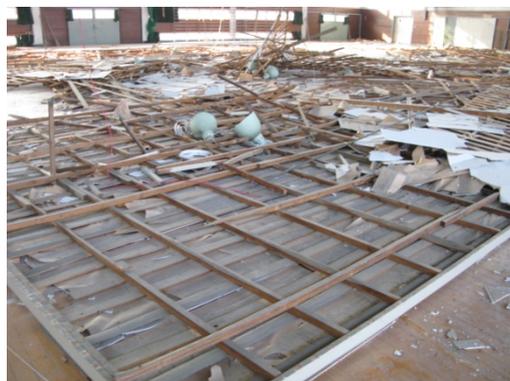
写真 4.1-19 落下した天井と照明

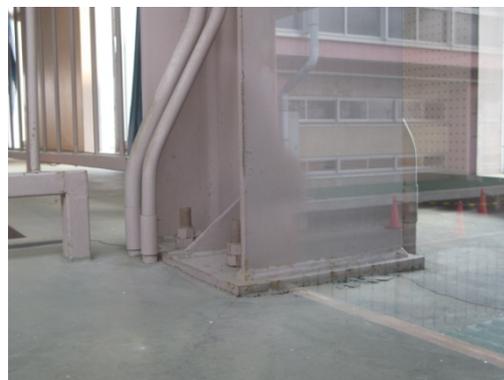
構造被害概要：柱脚部のコンクリートにひび割れが生じ、モルタルが若干浮いている（写真 4.1-22）。

写真 4.1-22 柱脚部  
(右上はガラスへの映り込み)

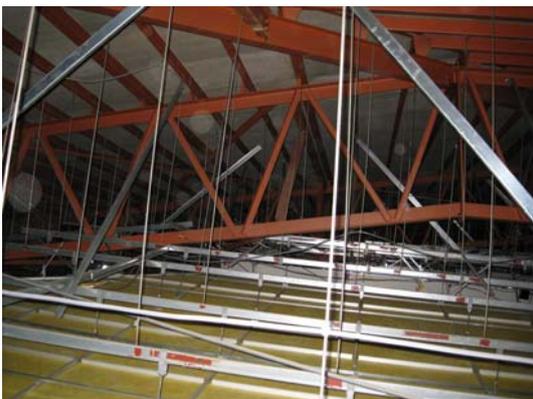
非構造被害概要:天井裏(写真4.2-5)の振れ止めが多数外れていた。システム天井のグラスウール板が5枚外れていた(写真4.2-6)。天井照明のずれが幾つか見られた。

写真 4.2-5 振れ止めの外れ（天井裏の様子）

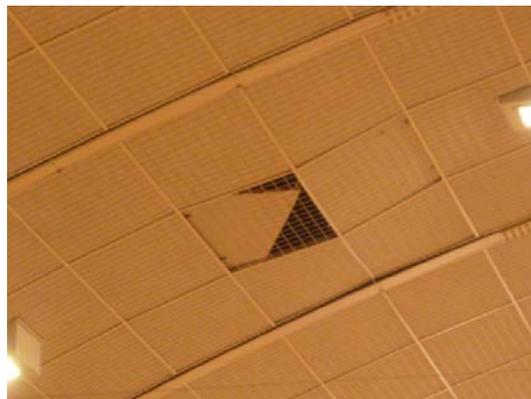
非構造被害概要：天井のグラスウール板が1枚外れていた。

写真 4.2-8 グラスウール板の外れ

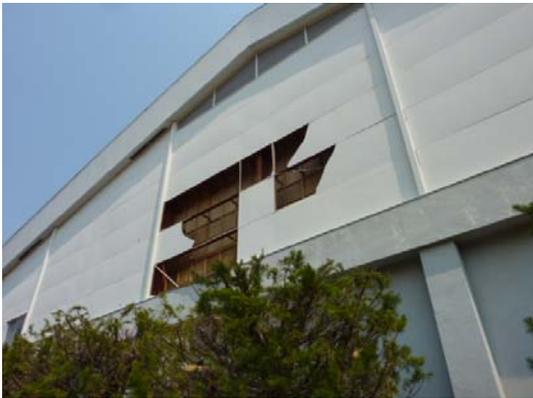
非構造被害概要：舞台上の葡萄棚脇の内壁仕上げでコンクリートが剥落していた（写真 4.2-15）。天井中央部に少しふくらみが見られた（写真 4.2-16）。外壁仕上材が部分的に脱落していた（写真 4.2-17）。

写真 4.2-17 外壁仕上材の脱落

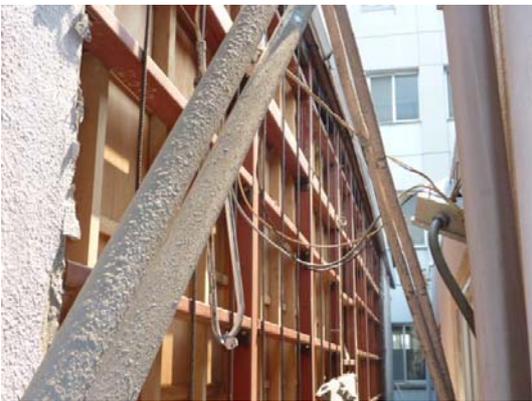
非構造被害概要：天井がほぼ全面で脱落していた（写真 4.2-21）。ラスモルタル外壁が脱落していた（写真 4.2-22～23）。窓ガラスの割れ、サッシの脱落が見られた。

写真 4.2-22 外壁の脱落

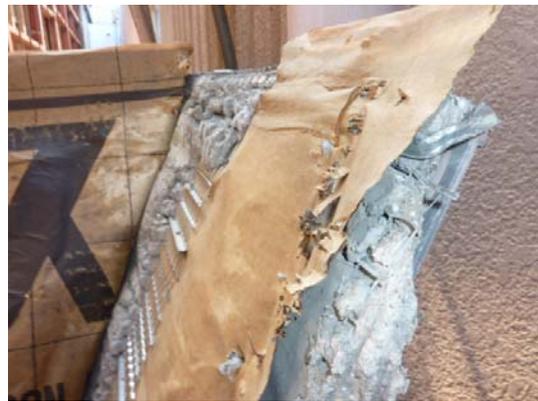
写真 4.2-23 脱落したラスモルタル外壁

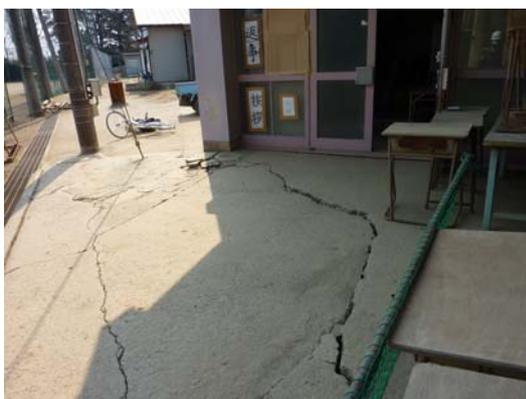
非構造被害概要：天井が外れかけていたので、一部撤去したとの情報があった(写真 4.2-26)。窓ガラスが数十枚割れていた。体育館周辺で地盤の割れや沈下が確認された(写真 4.2-27)。

写真 4.2-27 地盤の割れ及び沈下

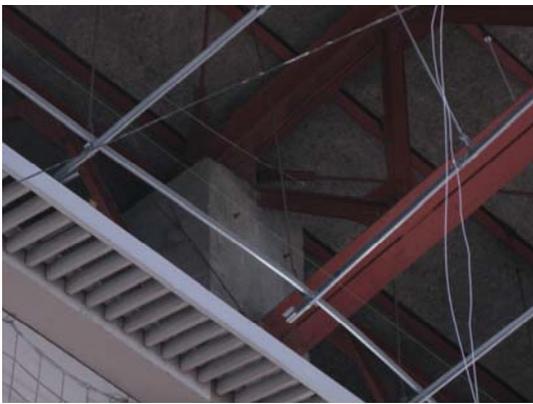
構造被害概要：屋根面水平ブレースが多数破断していた (写真 4.2-29)。屋根と RC 造柱の接合部分に大きな損傷は見られなかった (写真 4.2-30)。

写真 4.2-30 屋根と RC 造柱の接合部分  
に大きな損傷はなし

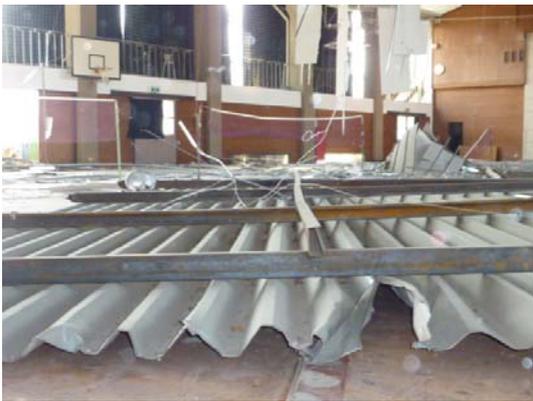
非構造被害概要：舞台上部の内壁がはらみだし仕上材が脱落していた (写真 4.2-31)。天井の約 2/3 が脱落していた (写真 4.2-32～33)。天井材の水平部分には折板、傾斜部分にはせっこうボードが使用されていた (写真 4.2-32～33)。

写真 4.2-32 脱落した天井 1  
(天井中央の水平部分)

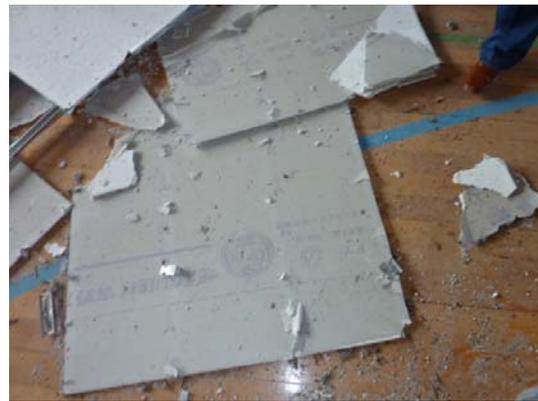
写真 4.2-33 脱落した天井 2  
(天井の傾斜部分)

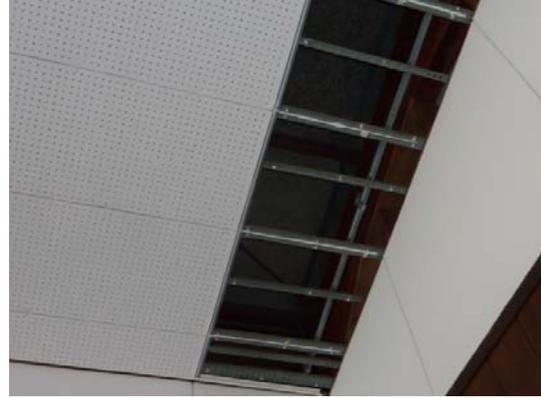
写真 4.2-39 天井板の外れ

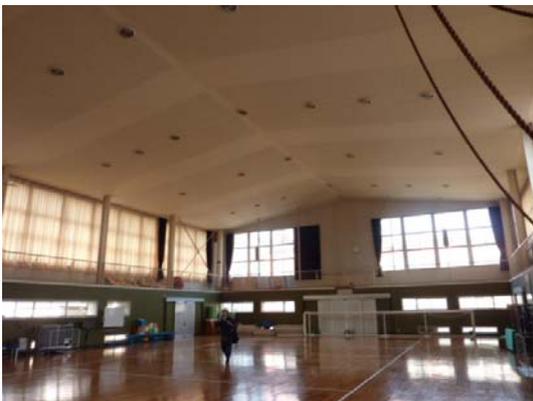
写真 4.2-40 内観

建物概要：昭和 40 年代竣工。構造種別は下部 RC 造、上部 S 造（写真 4.2-40）。上部の桁行方向はブレース構造（X 型、山形鋼シングル）。

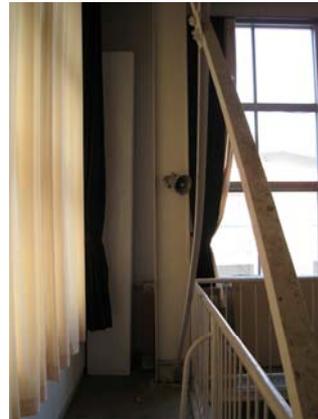
構造被害概要：桁行の構面において、ブレースの座屈（写真 4.2-41）、ガセットプレートの変形（写真 4.2-42）、ボルトの滑り（写真 4.2-43）が見られた。

写真 4.2-41 ブレースの座屈

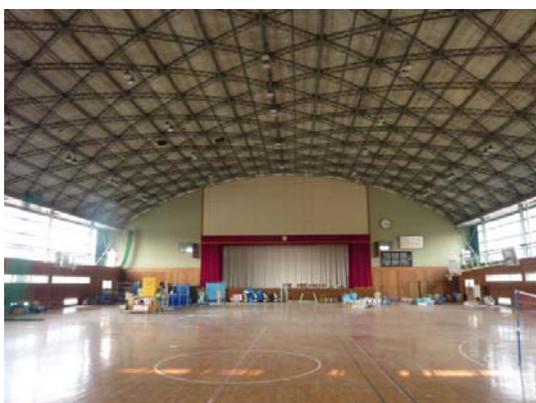
写真 4.2-44 内観

建物概要：昭和 40 年頃竣工。構造種別は下部 RC 造、上部 S 造 (写真 4.2-44)。上部の桁行方向はブレース構造 (X 型、山形鋼シングル) で、柱は両端がラチス柱、内側が H 形鋼柱であった。

構造被害概要：桁行の構面に大きな被害が見られた。ブレースの有効断面破断 (写真 4.2-45)、座屈 (写真 4.2-46) が多数見られた。ブレースは 4 構面のうち 3 構面に破断が生じていた。柱脚に被害は見られなかった。

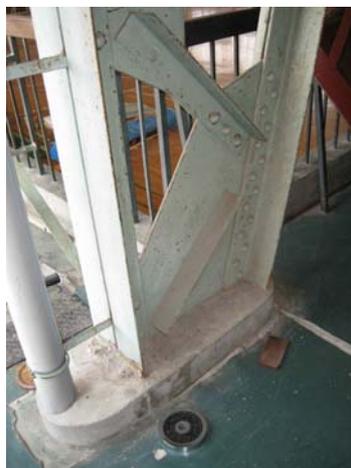
写真 4.2-47 柱脚 (損傷なし)

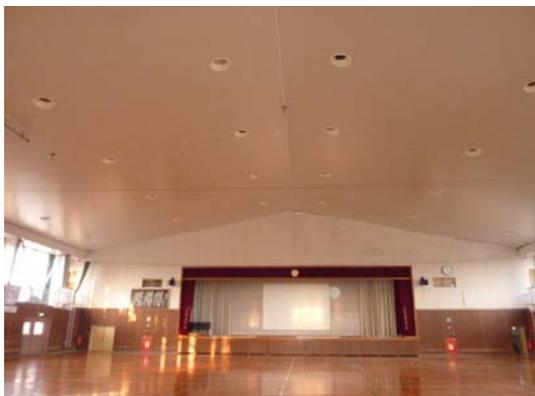
写真 4.2-48 内観

建物概要：昭和 40 年代竣工。構造種別は下部 RC 造、上部 S 造 (写真 4.2-48)。上部の桁行方向はブレース構造 (V 型、山形鋼ダブル)。昨年、耐震補強 (写真 4.2-49) をしたとの情報があった。天井周辺に 5cm 程度の隙間があった。

非構造被害概要：照明が天井裏に外れた。

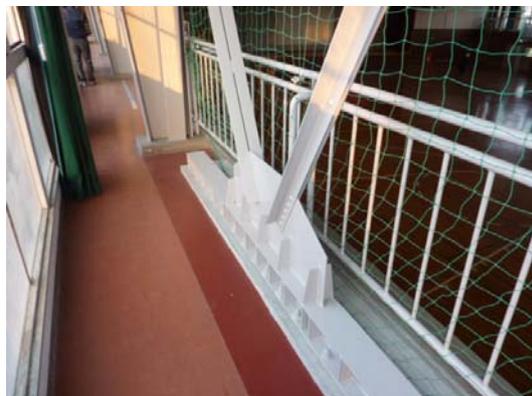
写真 4.2-49 耐震改修で導入された補強ブレース

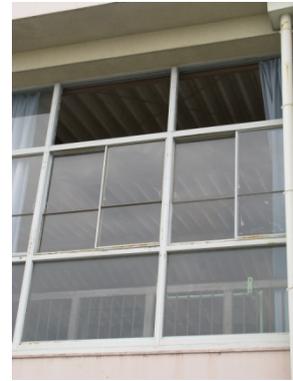
非構造被害概要：妻面で外壁仕上げが落下した（写真 4.3-4～5）。はめ殺しの窓のガラスの割れも見られた（写真 4.3-6）。

写真 4.3-6 ガラスの割れ

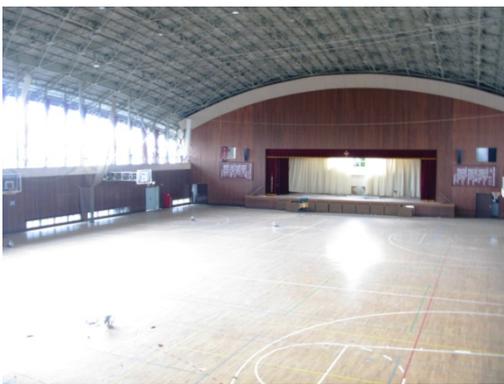
写真 4.3-10 内観

建物概要：昭和 47 年頃竣工。下部 RC 造、上部 S 造。張間、桁行きとも  $\phi 90\sim 100$  程度の円形鋼管を用いたブレース構造 (写真 4.3-10)。

(舞台が明るいのは外壁仕上げの落下による)

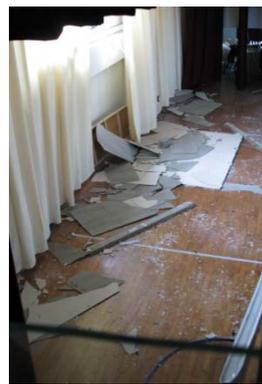
非構造被害概要：鉄製枠のサッシに硬化性パテで留められたガラスは、大半が割れて落下・散乱しており (写真 4.3-13～14)、調査当日は工事業者による片付けが行われていた。内壁、外壁、軒の仕上げ材や、軒天の一部も落下していた (写真 4.3-14～15)。

(b)舞台上 (外壁落下)

写真 4.3-15 仕上材の落下

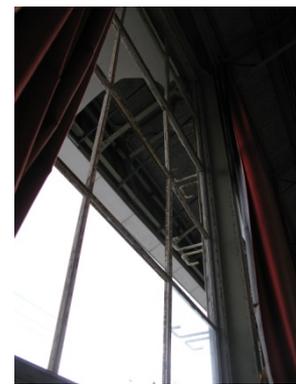
(c)軒天

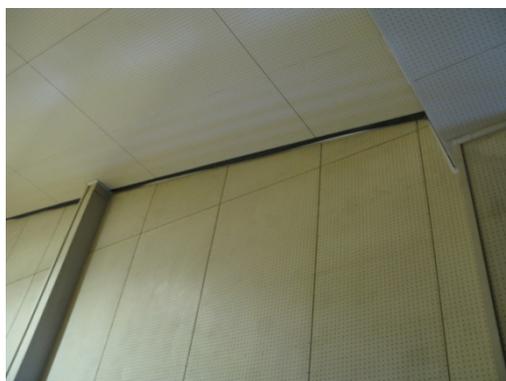
非構造被害概要：ガラスには硬化性パテが使われているようだが割れていない。天井と妻面との取り合い部にやや大きな隙間が見られる (写真 4.3-18)。なお、卒業式の際に照明を交換したとのことだったが、一部の照明が点灯しなかった。

写真 4.3-18 天井と妻面との取り合い部

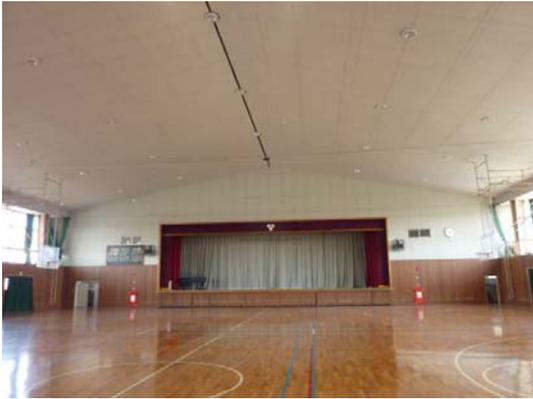
写真 4.4-22 内観

非構造被害概要：天井の棟の部分で大きな隙間が生じていた（写真 4.4-22）。硬化性パテで取り付けられたガラスが 22 枚割れていた（写真 4.4-23）。照明が幾つか外れ交換したとの情報があった。

(天井の棟の部分に大きな隙間が生じている)

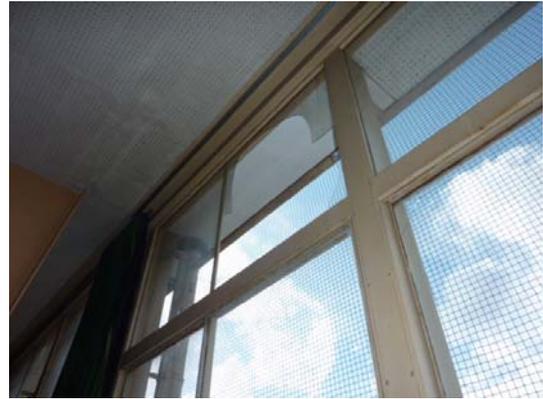
写真 4.4-23 ガラスの割れ

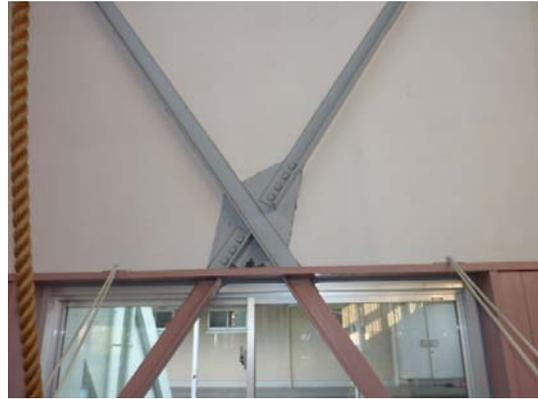
写真 4.4-27 ブレース (損傷なし)
