5.2 木造建築物の被害

5.2.1 調査の目的と概要

2011年東北地方太平洋沖地震発生に伴い、木造建築物にも多数の被害が発生した。国土交通省国土技術政策総合研究所と独立行政法人建築研究所は、地震発生の3日後にあたる3月14日から木造建築物の被害概況を把握する目的で、第一次調査を行った。今回の地震による震災は広範囲にわたったため、この第一次調査は複数回にわたって実施したが、被害の全容を把握し切れていない。

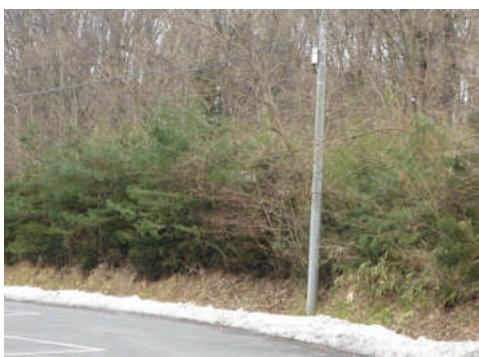
栗原文化会館の南側駐車場の南、高さ約3mの段差の上、段差から約5m南に設置してある（高さ、距離は目視による）。地形による加速度の增幅も考えられる。（写真5.2.1-1、5.2.1-2）

写真 5.2.1-1 K-NET 栗原築館
設置場所（写真中央段差上の林の中）

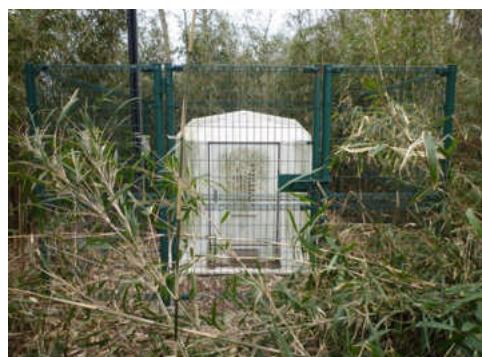
写真 5.2.1-2 K-NET 栗原築館
設置状況（左側に約 3m の段差あり）

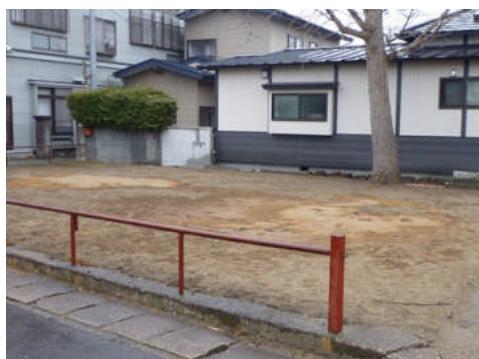
栗原市若柳の川北、川南、福岡の地区において木造住宅を中心とした被害概要調査を実施した。この地区は地盤が悪いという情報があり、砂地盤の液状化によると見られる噴砂跡が認められた（写真 5.2.1-3）。地盤変状に伴って住宅が大きく損壊した例（写真 5.2.1-4）もあった。また、町屋形式、もしくは店舗併用の住宅で大きな残留変形を示しているものが多く見られた（写真 5.2.1-5～7）。木造住宅の一部が倒壊した例（写真 5.2.1-8）も確認された。こうした木造住宅の被害例の中には、明らかに老朽化している木造住宅の被害例（写真 5.2.1-9）もある。

写真 5.2.1-3 液状化による噴砂痕

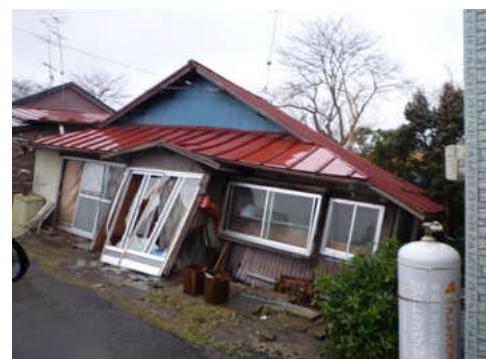
写真 5.2.1-4 地盤変状によると見られる被害

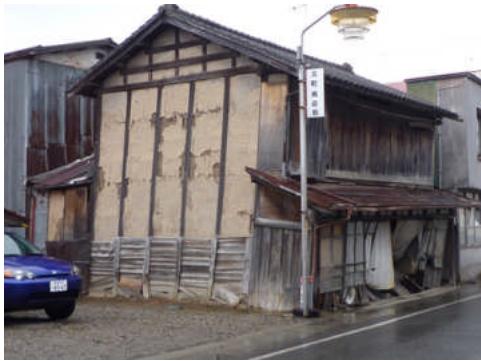
写真 5.2.1-5 町屋形式の住宅の被害

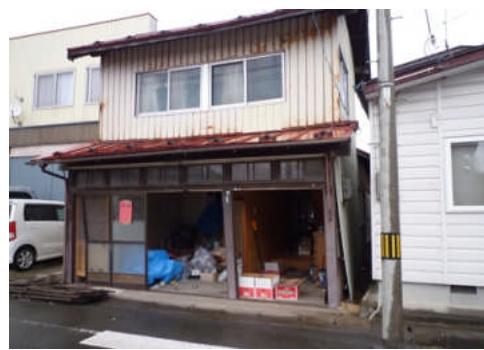
写真 5.2.1-6 町屋形式の住宅の被害

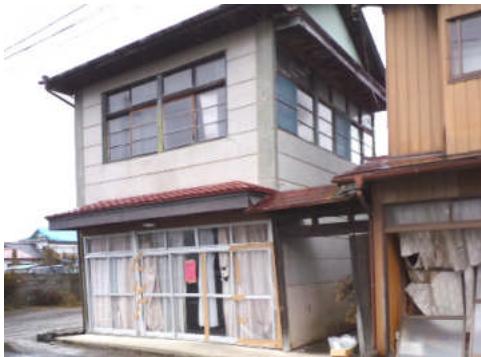
写真 5.2.1-7 町屋形式の住宅の被害

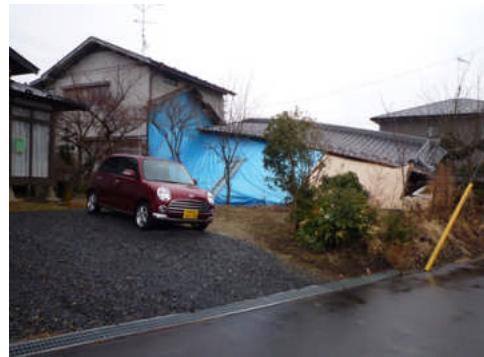
写真 5.2.1-8 倒壊家屋

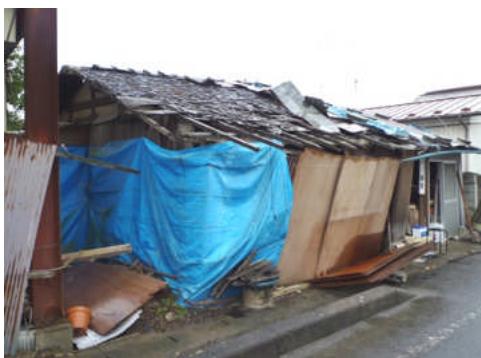
写真 5.2.1-9 老朽化した家屋の倒壊

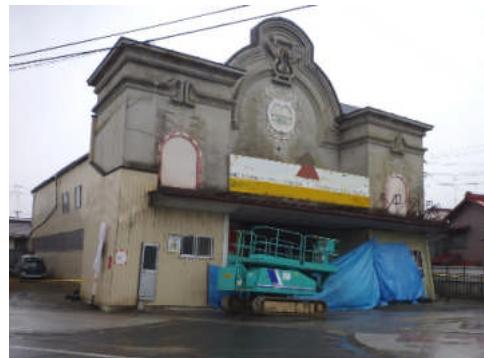
一方、大規模な木造建築物もあり、古い映画館を工場として使用しているもので、大きく損

壊した例（写真 5.2.1-10、5.2.1-11）があった。木造の商店建築物（老朽化したものも含む）の被害例（写真 5.2.1-12、5.2.1-13）、鉄骨造の商店建築物の被害例もあった。

写真 5.2.1-10 古い映画館を改装した工場

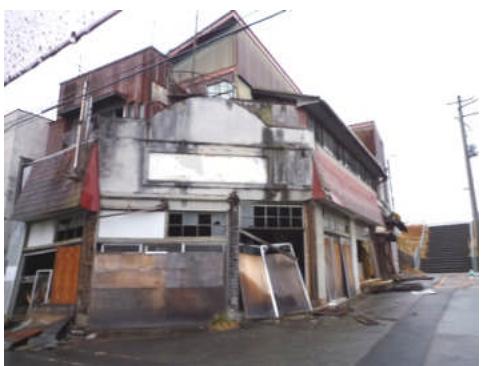
写真 5.2.1-12 老朽化した商店建築物の被害

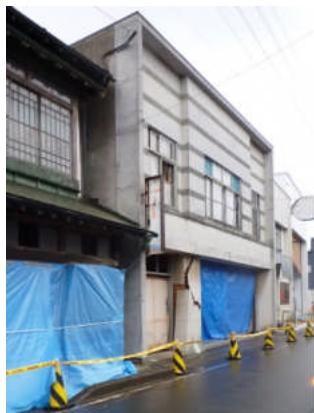
写真 5.2.1-13 商店建築物の被害

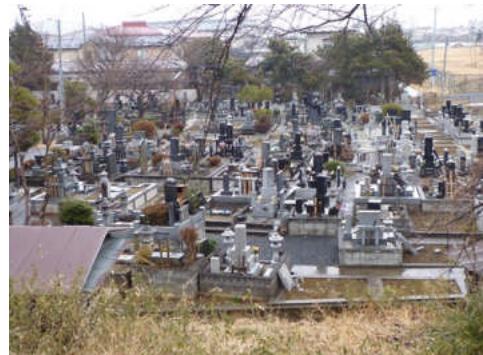
若柳地区の 3カ所で墓石の転倒状況を調べたところ、少ないところで 1～2割、多くて 4割程度の転倒率と思われる（写真 5.2.1-14）。墓石の転倒の方向はまちまちであるが、南北方向の転倒がやや多いように思われた。

写真 5.2.1-14 墓石の転倒

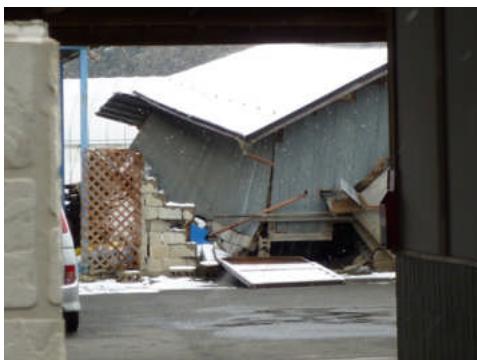
栗原市栗駒桜田においても被害が多いとの情報に基づき、同地区の住宅等の被害概要調査を行った。作業小屋等の倒壊（写真 5.2.1-15、5.2.1-16）、長屋門の土塗り壁の剥落（写真 5.2.1-17）、大きく損壊した土蔵（写真 5.2.1-18）などの被害が認められた。住宅の著しい被害は確認されなかった。

写真 5.2.1-15 作業小屋の倒壊
(栗原市栗駒桜田)

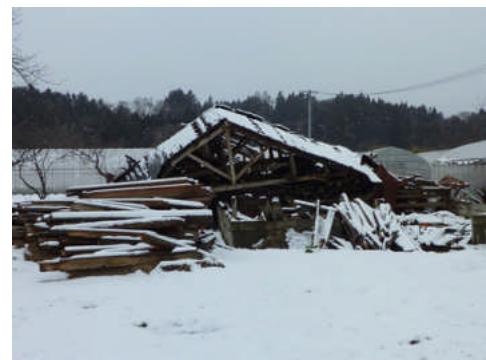
写真 5.2.1-16 木材小屋の倒壊
(栗原市栗駒桜田)

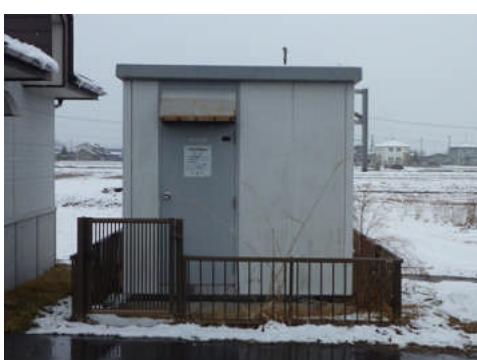
写真 5.2.1-19 栗駒の地震計設置状況

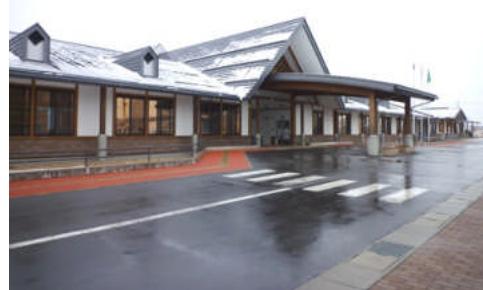
写真 5.2.1-20 木造で無被害の栗駒支所

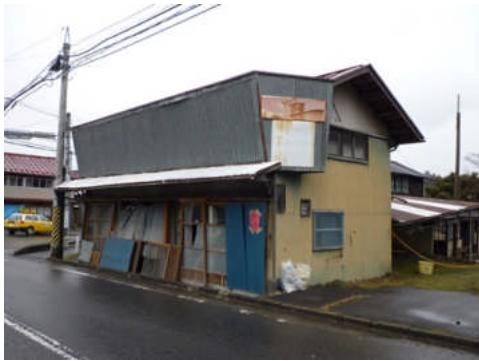
栗原市瀬峰においても被害が多いとの情報に基づき、栗駒市瀬峰の住宅等の被害概要調査を行った。開口の大きな店舗併用住宅（写真 5.2.1-21、5.2.1-22）が大きく損壊する被害例があった。戸建て住宅の被害は比較的軽微と思われる。また、古い鉄骨造の建築物で外壁が大きく損傷しているなどの被害があった。

写真 5.2.1-21 店舗併用住宅の被害
(栗原市瀬峰)

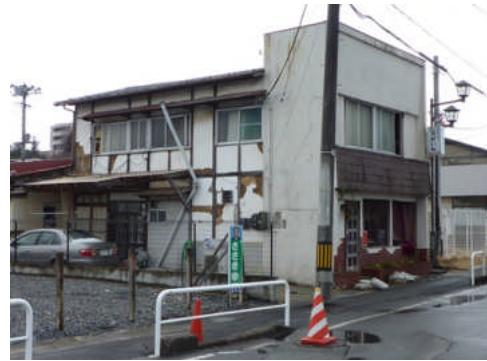
写真 5.2.1-22 店舗併用住宅の被害
(栗原市瀬峰)

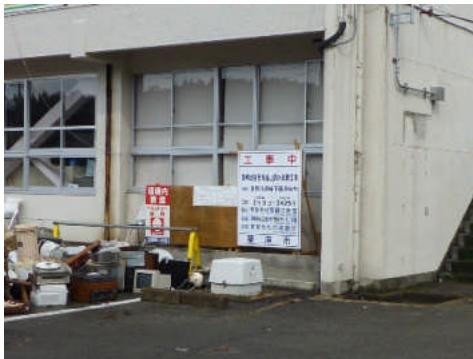
瀬峰の震度計（震度 6 弱）は瀬峰支所に設置されていることを確認した（写真 5.2.1-23）。瀬峰支所の建物には、外壁仕上げの損傷等が認められ、パラペットの立ち上がり部の根元が損傷してパラペットが傾斜しているように見える部分があった。

写真 5.2.1-23 瀬峰の震度計設置状況

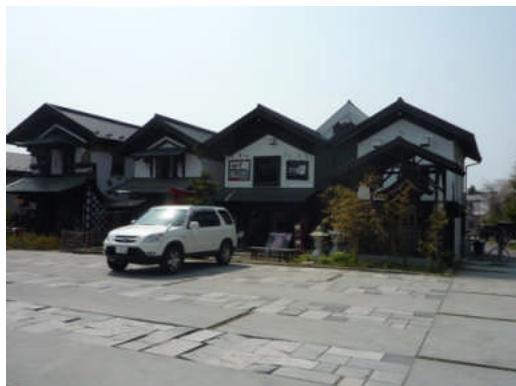
例えば、店舗やギャラリーとして改装された土蔵は、いずれも程度の大小こそあれ、被害を受けていた（写真 5.2.2-1）。なかには瓦屋根が崩落しているもの（写真 5.2.2-2）があった。これらの土蔵群の一角には店舗として利用されていて、営業中である伝統構法の民家（写真 5.2.2-3）があり、残留変形が大きいものと見受けられた。この建物の向かい側には外壁モルタルが大きく剥落し、残留変形が認められる店舗併用住宅（写真 5.2.2-4）があり、換気扇の掃き出し口付近のモルタル下地に部分的な腐朽・蟻害（写真 5.2.2-5）が認められた。さらに、モルタル外壁が剥落し、筋かいの断面が無くなるほど生物劣化が激しい木造家屋（写真 5.2.2-6）や、残留変改が大きな倉庫（写真 5.2.2-7）なども確認された。一部を除いて、これらの被害のほとんどが小さな河川沿いであり、地震動が增幅されている可能性が考えられた。

写真 5.2.2-1 大小の被害を受けた土蔵群

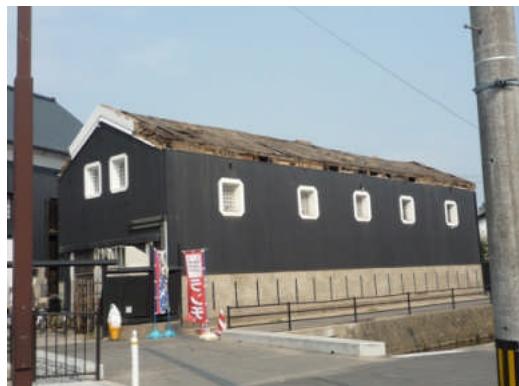
写真 5.2.2-2 屋根が崩落した土蔵

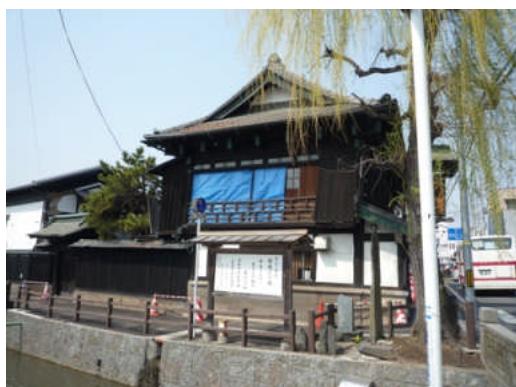
写真 5.2.2-3 店舗として活用されている伝統的構法による民家の被災例

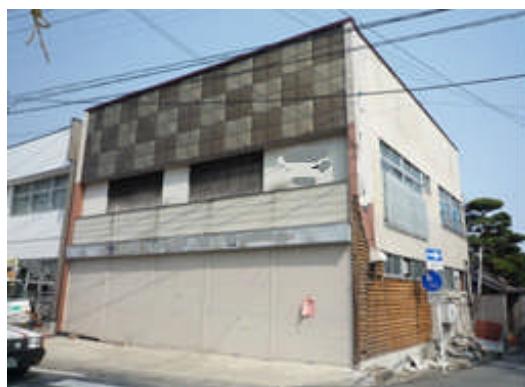
写真 5.2.2-4 残留変形がある店舗併用住宅

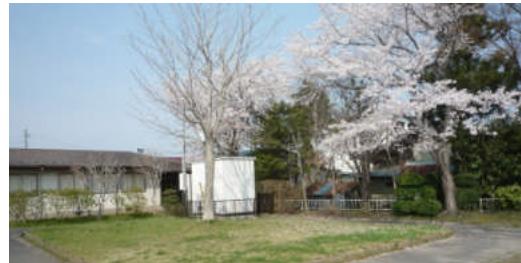
写真 5.2.2-8 JMA 古川（震度6強）

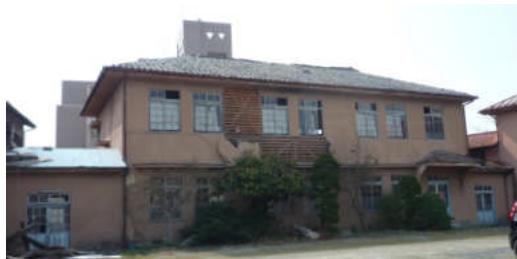
写真 5.2.2-9 屋根瓦と外壁に被害を受けた学校建築

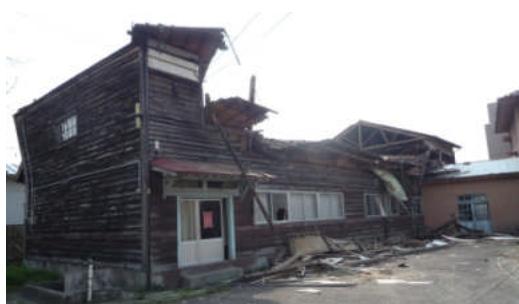
写真 5.2.2-10 2階が崩壊した学校建築

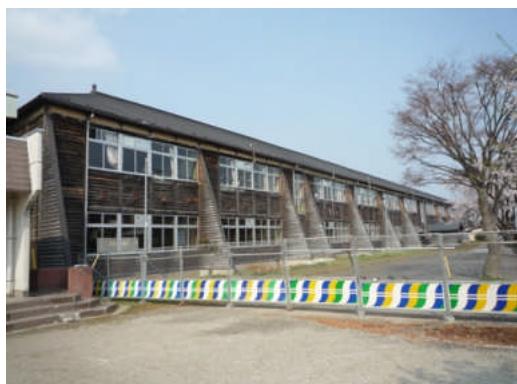
写真 5.2.2-11 外観上被害軽微に見えた学校

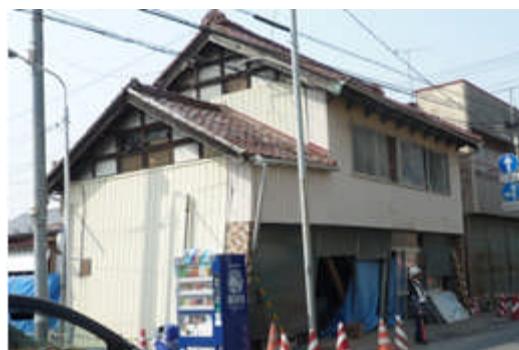
以上のはかに、1階の残留変形が大きい店舗併用住宅（写真 5.2.2-12、5.2.2-13）、2階の残留変形が大きい店舗併用住宅（写真 5.2.2-14）、地盤の液状化によって大きく傾いた平屋建ての住宅（写真 5.2.2-15、5.2.2-16）などが確認された。

写真 5.2.2-12 残留変形が大きい店舗併用住宅

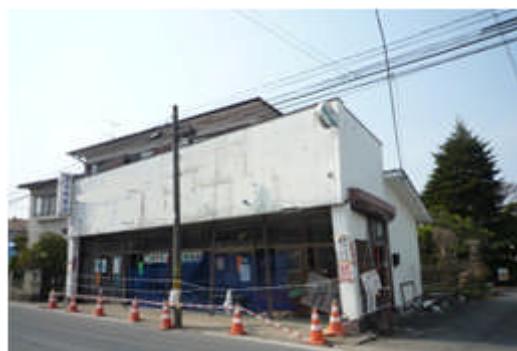
写真 5.2.2-13 残留変形が大きい店舗併用住宅

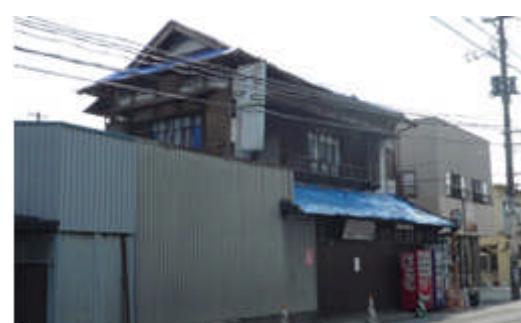
写真 5.2.2-14 2階の方が1階より残留変形が大きい店舗併用住宅

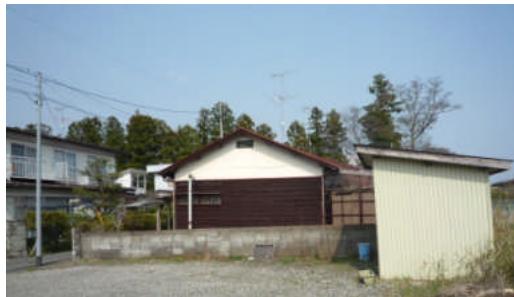
写真 5.2.2-15 大きく傾いた平屋建て住宅

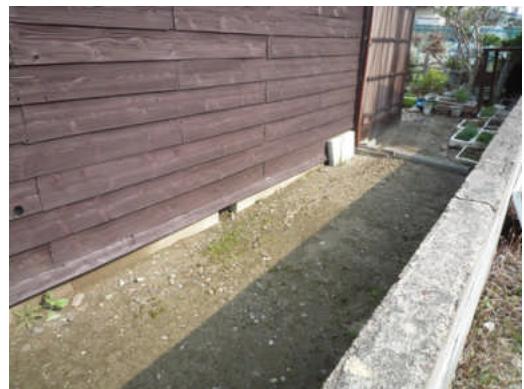
写真 5.2.2-16 写真 5.2.2-15 の液状化した敷地

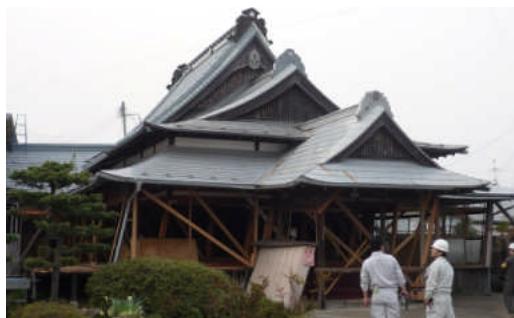
JR 貨物古川駅北西側では、倒壊した鉄骨造建築物や、地盤変状に伴って、大きく傾いた RC 造の集合住宅、大きく傾斜した寺社建築（写真 5.2.2-17）などが確認された。また、居住者の了解が得られた木造住宅 4 棟について詳細調査を実施した。

写真 5.2.2-17 大きく傾斜した寺社建築

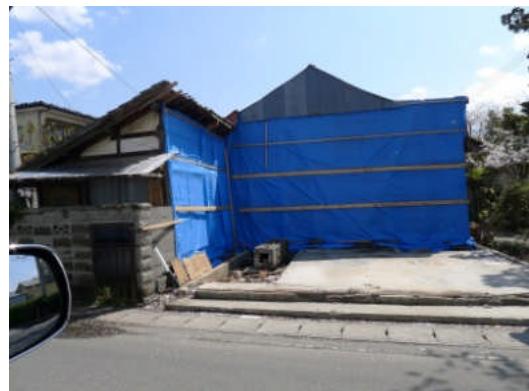
古川荒谷は国道 4 号線沿いの旧街道で、道路を挟んで両側に住家、店舗併用住宅が並ぶ地域。道路沿いに地盤変状により傾斜した木造住宅（写真 5.2.2-18）、外壁が一部剥落し、傾斜した木造住宅（写真 5.2.2-19）等が散見された。地震被害を受けて、道路側の建物の一部（店舗か倉庫と推測される部分）が取り壊された建物の痕跡が数軒確認された（写真 5.2.2-20～5.2.2-22）。

写真 5.2.2-21 前面部分が解体済みの木造

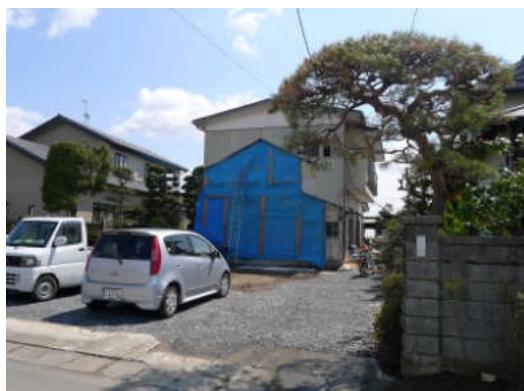
写真 5.2.2-22 前面部分が解体済みの木造

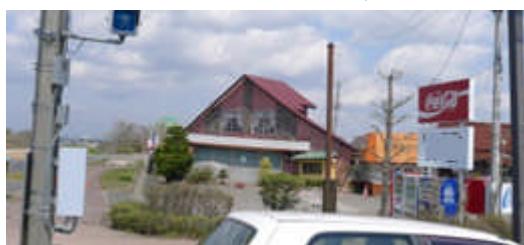
古川荒谷から、古川台町への移動の途中、国道 4 号沿いの江合川を渡る橋の北側（古川江合寿町）において、著しい地盤変状による道路の起伏があり、周辺の店舗で被害が確認された（写真 5.2.2-23）。近隣に集成材構造の木造店舗があったが、建物周辺では地盤の起伏、亀裂が確認されたものの、構造部自体は外観から見た限りでは無被害であった（写真 5.2.2-24）。

写真 5.2.2-23 地盤変状に伴い傾斜した店舗

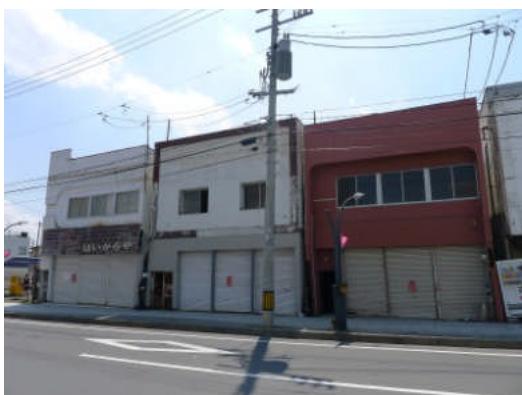
同じく移動の途中、古川北町では地震により傾斜した土蔵と倉庫が 3 棟確認され（写真 5.2.2-25）、周辺で外壁ラスモルタルに亀裂の入った倉庫（写真 5.2.2-26、5.2.2-27：剥落部で土台の腐朽を確認）、傾斜した木造住宅（写真 5.2.2-28）が確認された。

写真 5.2.2-28 傾斜した木造住宅

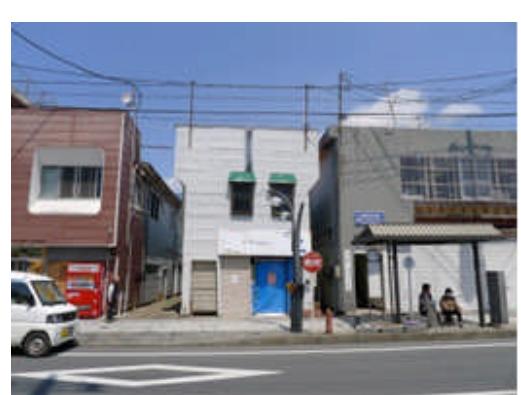
古川台町～古川七日町は、大崎市から石巻に向かう石巻別街道を挟んで両側に位置し、店舗併用住宅や大型店舗が並ぶ地域。道路に面した側に大開口がある店舗併用住宅（主に木造・軽量鉄骨造の 2 階建て）の被害が数多く確認された。写真 5.2.2-29、5.2.2-30 は地震により傾斜した木造の店舗併用住宅。写真 5.2.2-31 は、くの字に傾斜し、外壁のラスモルタルに亀裂が入った木造店舗併用住宅。写真 5.2.2-32 は工学院大学、木材学会の被害調査報告の時点では、著しい傾斜が確認された木造の店舗併用住宅であったが、4 月 28 日の調査時点では前面部分が解

写真 5.2.2-29 傾斜した店舗併用住宅 3棟

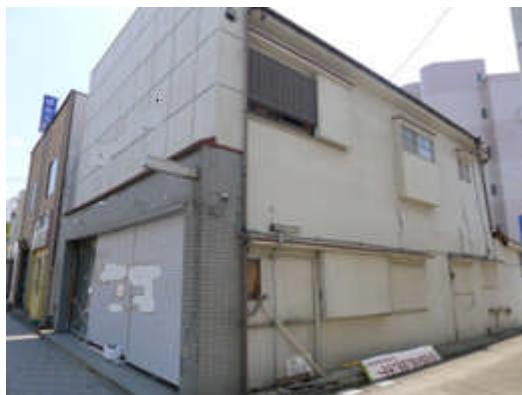
写真 5.2.2-30 傾斜した店舗併用住宅

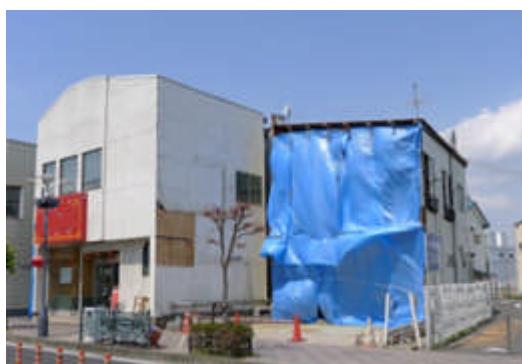
写真 5.2.2-31 クの字に変形した店舗併用住宅

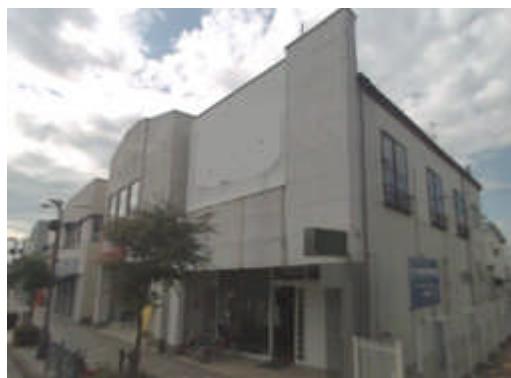
写真 5.2.2-32 取り壊された店舗併用住宅

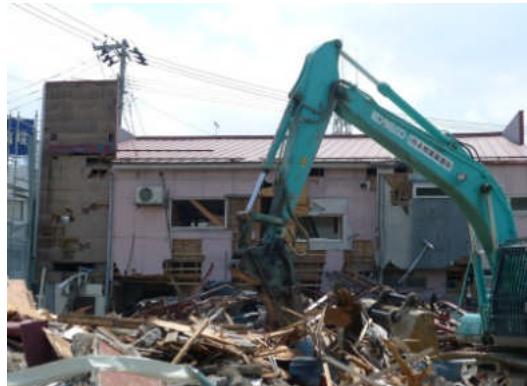
写真 5.2.2-33 解体工事中の木造住宅

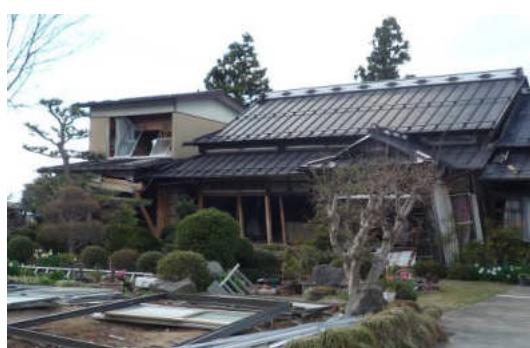
次に、JR 陸羽東線に平行して流れる江合川の北岸に位置する平針地区の概要調査を行った。この地区では、川に沿うように東西方向に大きな残留変形のある住宅（写真 5.2.3-2）が多く見られた。なかには、ブロック塀に載っていて、そのブロック塀がなければ倒壊していたであろうと推測される家屋（写真 5.2.3-3）も確認された。平針地区内にある共葬墓地の墓石は東西方向に転倒しているものが多かった（写真 5.2.3-4）。さらに、倒壊した茅葺き屋根の倒壊、2 階を増築したと思われる家屋に残留変形がある例（写真 5.2.3-5）、残留変形のある平屋建て住宅（写真 5.2.3-6）なども確認された。

写真 5.2.3-2 残留変形の大きな住宅

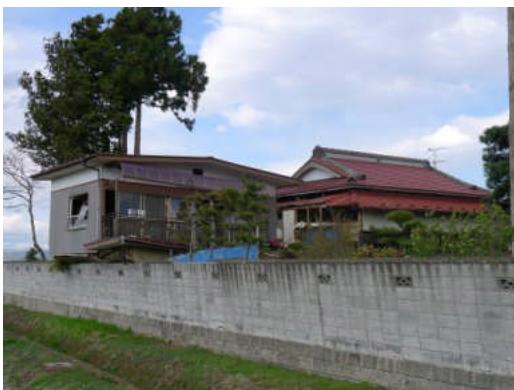
写真 5.2.3-3 ほぼ倒壊相当の住宅
(ブロック塀に載っている)

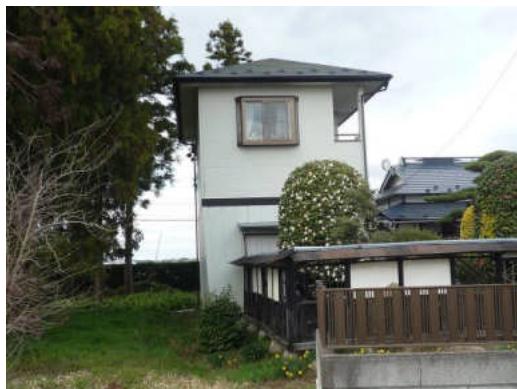
写真 5.2.3-5 2階増築と思われる建物の
残留変形

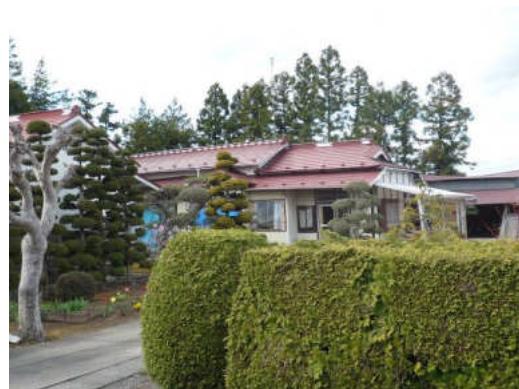
写真 5.2.3-6 残留変形が認められる住宅

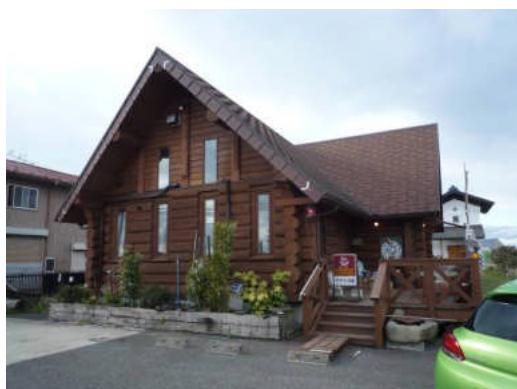
国道 108 号線を移動しているときに、道路沿いに被害が散見されたので、その概要を調査した。江合川の南岸に位置する美里町北浦には、外観上無被害のログハウス（写真 5.2.3-7）、1 階に大きな残留変形がある住宅（写真 5.2.3-8）、残留変形が認められる寺社建築（写真 5.2.3-9）、納屋の倒壊（写真 5.2.3-10）などが確認された。

写真 5.2.3-7 外観無被害のログハウス
店舗

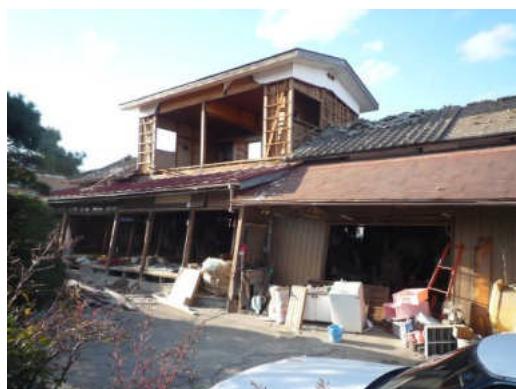
写真 5.2.3-8 1階が大きな残留変形の
住宅

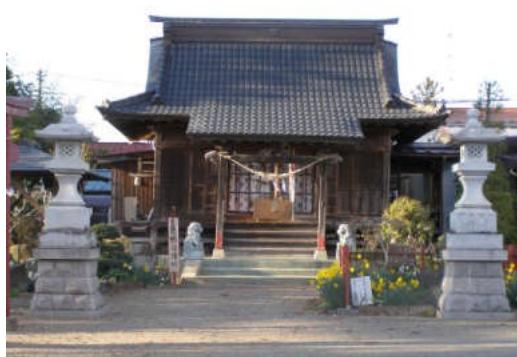
写真 5.2.3-9 残留変形が認められる神社

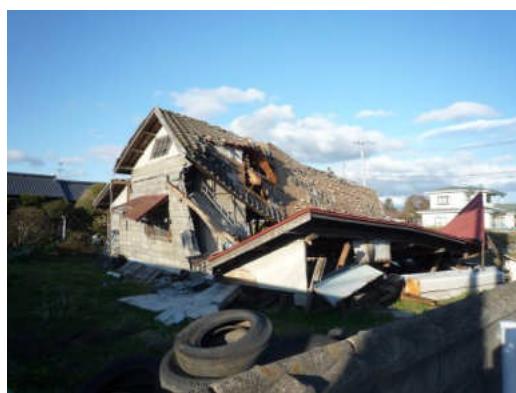
写真 5.2.3-10 倒壊した納屋

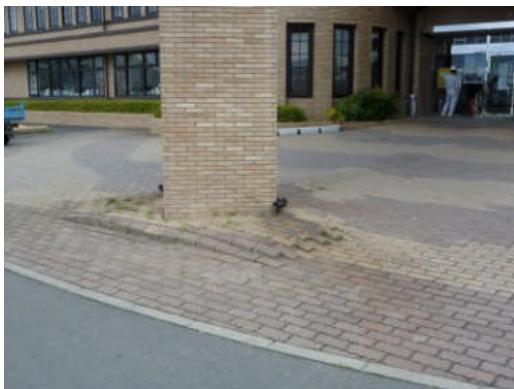
美里町役場南郷支所では地盤変状が確認されたが（写真 5.2.3-11）、住宅の被害はほとんど確認できず、かろうじて倒壊を免れたと言ってよいほど残留変形が極めて大きい軸組構法住宅の家屋が 1 件（写真 5.2.3-12、5.2.3-13）、同じく軸組構法住宅で残留変形が認められるものが 1 件（写真 5.2.3-14）、外壁の一部が剥落し壁内の筋かいが露出している店舗併用住宅が 1 件（写真 5.2.3-15）確認されただけである。なお、この店舗併用住宅の露出した隅角部の柱は腐朽していた（写真 5.2.3-16）。変形方向はほぼ東西方向（鳴瀬川に直交する方向）であった。それ以外に、瓦の落下など屋根の被害が数件確認されたが、いずれも老朽化した住宅でセメント瓦葺きであった。

写真 5.2.3-11 南郷支所の地盤変状

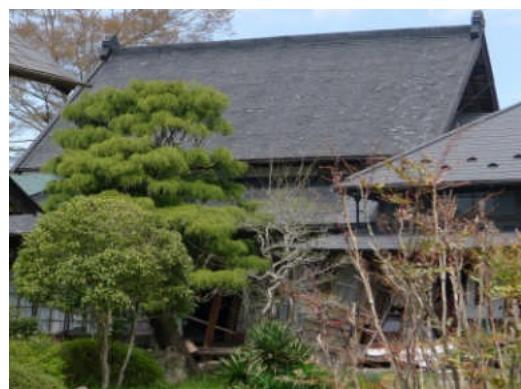
写真 5.2.3-12 残留変形が極めて大きい軸組構法住宅

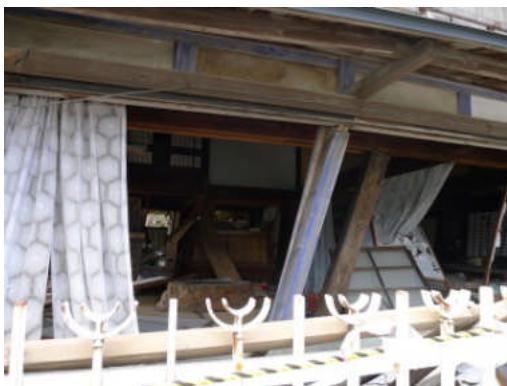
写真 5.2.3-13 写真 5.2.3-12 の詳細

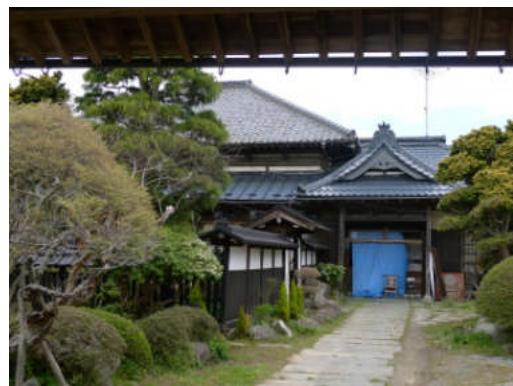
写真 5.2.3-14 残留変形が認められる軸組構法住宅

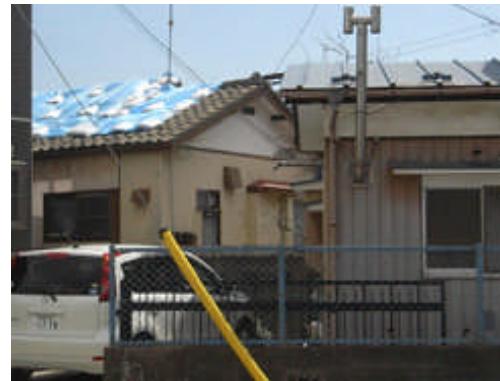
写真 5.2.4-2 日和が丘 屋根の被害

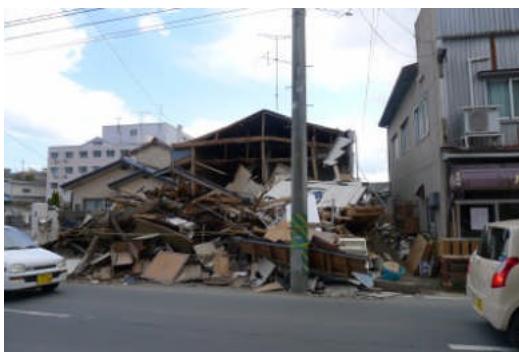
道路の両側では、地震により倒壊した木造住宅（写真 5.2.4-3）や、傾斜した店舗併用木造住宅（写真 5.2.4-4～5.2.4-6）、外壁が剥落した木造住宅（写真 5.2.4-7）、大きく傾斜した木造住宅（写真 5.2.4-8）、外壁に亀裂が入り、補修した木造住宅（写真 5.2.4-9）が確認された。道路に沿った方向に 1F の耐震要素が少ない店舗併用住宅が多いため、被害が大きかったことが推測される。

写真 5.2.4-3 倒壊した木造住宅

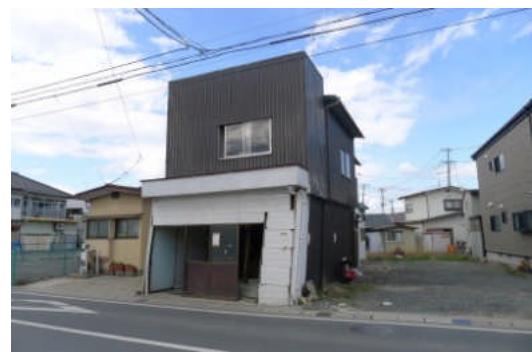
写真 5.2.4-4 傾斜した店舗併用木造住宅

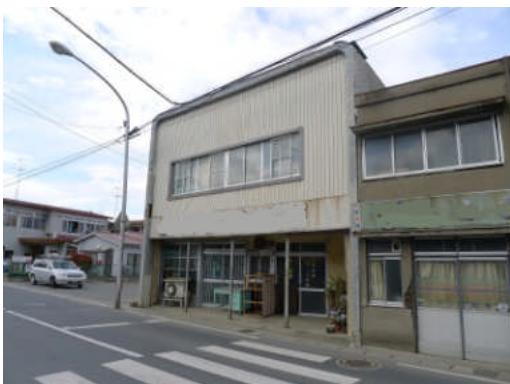
写真 5.2.4-5 傾斜した店舗併用木造住宅

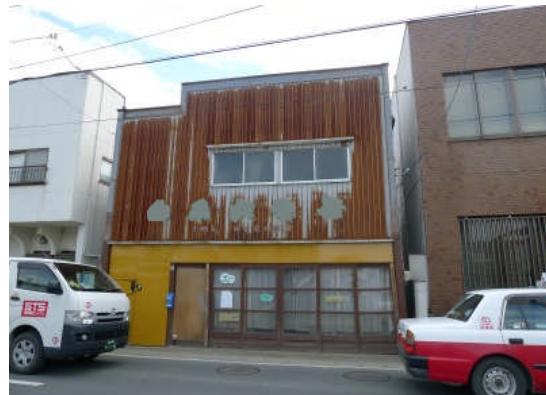
写真 5.2.4-6 傾斜した店舗併用木造住宅

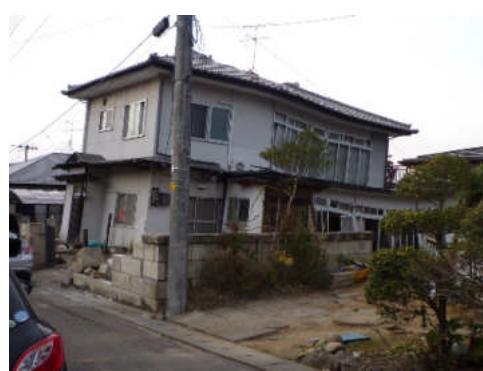
折立 6 丁目では、擁壁破壊に伴う住宅被害が散見され、被害が甚大なもの 1 件（写真 5.2.5-1）が認められた。折立 5 丁目では、折立小学校の南西側一帯で、連続した地盤変状と擁壁破壊があり、10 棟を超える住宅が大きく損壊している状況が認められた（写真 5.2.5-2～5.2.5-6）。なお、少なくとも写真 5.2.5-2 および写真 5.2.5-6 については、既に応急危険度判定が実施され、“危険”の判定がなされていた。

写真 5.2.5-6 地盤変状に伴う住宅被害
(青葉区折立 5 丁目)

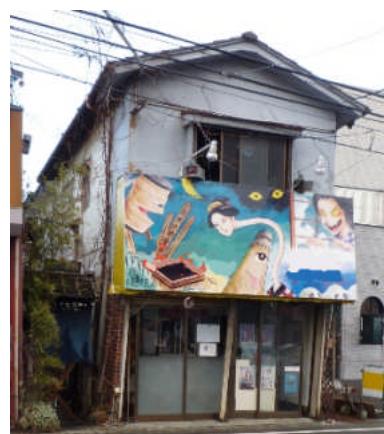
写真 5.2.5-10 残留変形の大きな木造
(仙台市青葉区小松島)

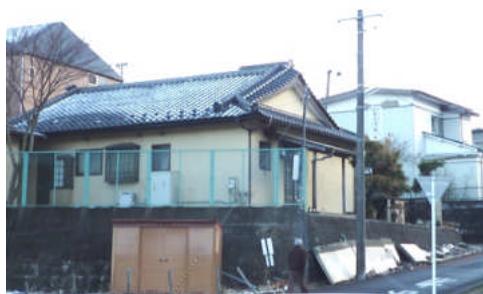
写真 5.2.5-11 棟瓦落下および塀の倒壊
(仙台市青葉区旭ヶ丘)

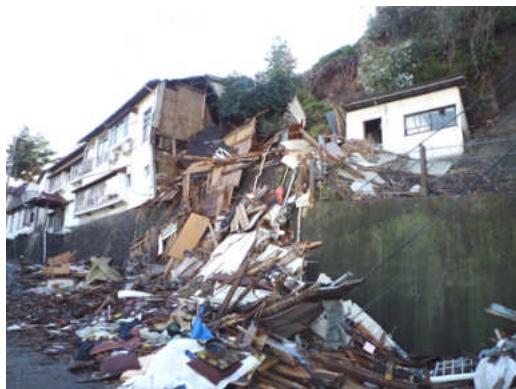
仙台市太白区向山の旅館が倒壊したとの情報に基づき、被害状況の調査を行った。傾斜地に建つ木造旅館で土塗り壁を用いた比較的年代が古いと思われる建築物であり、一部が崩壊して道路に落下していた（写真 5.2.5-12）。裏山の神社から状況を確認したところ、背後の裏山の土石が崩落して（写真 5.2.5-13）建築物の一部が押し倒したものと想像された。周辺の建物には、地震動による被害は特に認められなかった。

写真 5.2.5-12 旅館の倒壊現場
(仙台市太白区向山)

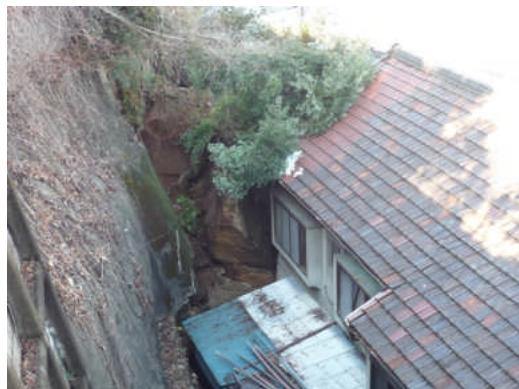
写真 5.2.5-13 崩壊した旅館の裏山

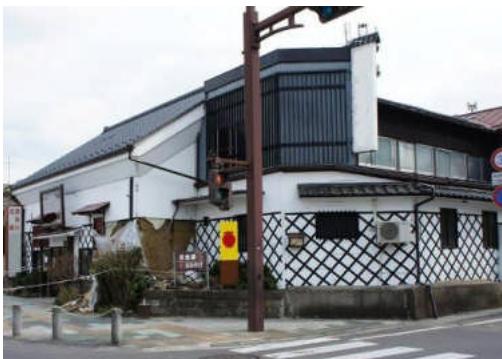
本町の倒壊したRC造の通りを挟んで反対側の加治町付近に、木造家屋の被害が多数確認された。例えば、店舗に改装した土蔵が大きく損壊したもの（写真5.2.6-1）、店舗併用住宅の2階部分のモルタルが大きく崩落したもの（写真5.2.6-2、5.2.6-3）が確認された。剥落した外壁モルタルの下地や構造躯体の一部には、腐朽およびヤマトシロアリによる蟻害（写真5.2.6-4～5.2.6-7）が複数確認された。モルタル外壁が剥がれて、落下しそうな危険な状態にあるもの（写真5.2.6-8、5.2.6-9）も確認された。また、これらの近傍では、コンクリートブロック造と見られる建築物が倒壊していたが、これに隣接する木造住宅は、階段室部分が一部崩壊（写真5.2.6-10）していた。

写真 5.2.6-1 土蔵を利用した店舗の被害

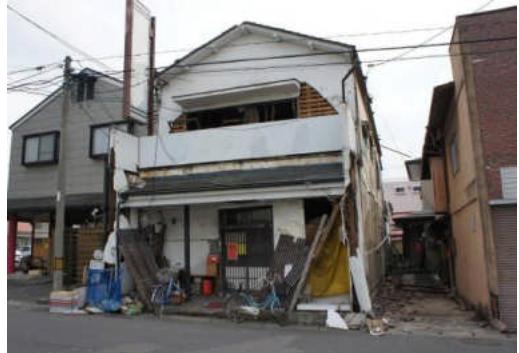
写真 5.2.6-4 大きく損壊した店舗併用住宅

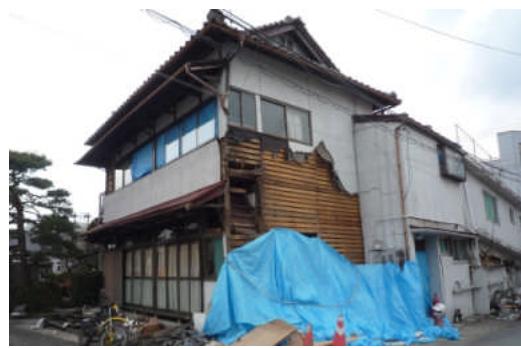
写真 5.2.6-10 階段室部分が崩壊した木造

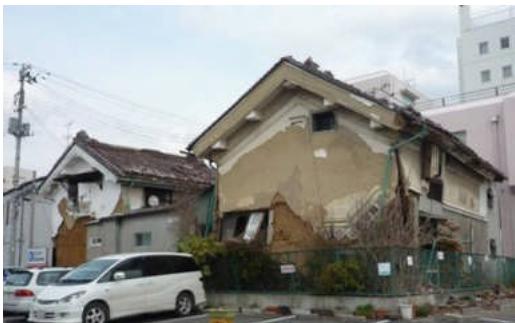
窓ガラスが破損したホテルの近傍では土蔵が大きく損壊し、残留変形（写真5.2.6-11）があった。土蔵の被害では、屋根だけが崩壊する被害例も確認された（写真5.2.6-12）。なお、他にも大きく損壊したと思われる店舗併用住宅（写真5.2.6-13）があったが、解体撤去作業（写真5.2.6-14）が始まっていた。

写真 5.2.6-11 大きく損壊して残留変形
がある土蔵

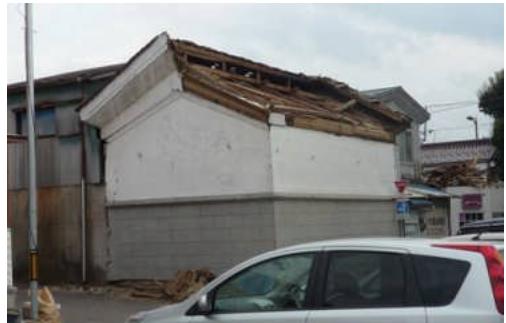
写真 5.2.6-12 屋根だけが崩壊した土蔵

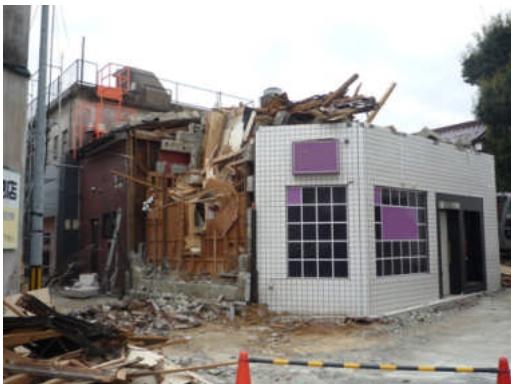
写真 5.2.6-13 大被害と推測される木造

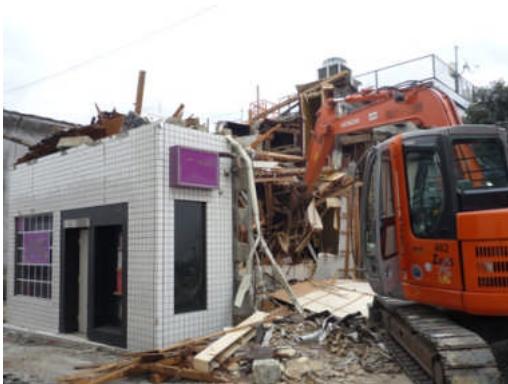
写真 5.2.6-14 写真 5.2.6-13 の解体撤去作業

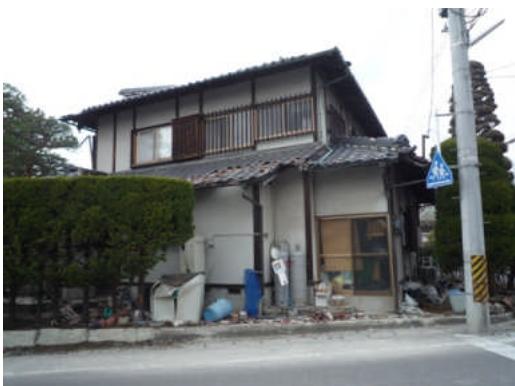
その他、屋根瓦の被害（写真5.2.6-15）も多数確認された。一部損傷が見られたり、建物全体が傾斜しているRC造も確認された。この付近では、鳥居が落下し（写真5.2.6-16）、残留変形が認められる木造（写真5.2.6-17）もあった。

写真 5.2.6-15 屋根瓦の被害

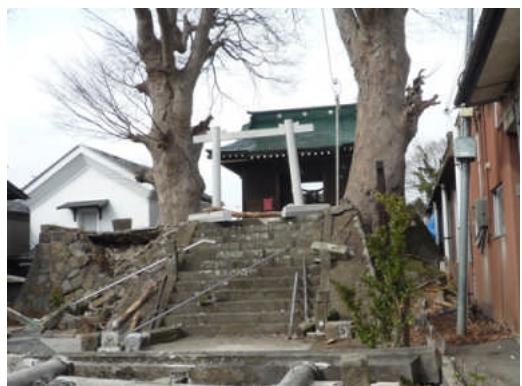
写真 5.2.6-16 鳥居の崩壊

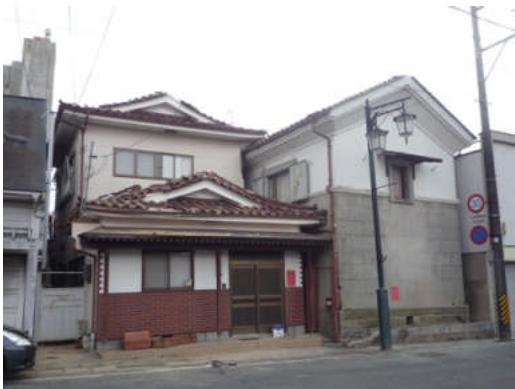
写真 5.2.6-17 残留変形が残る木造住宅

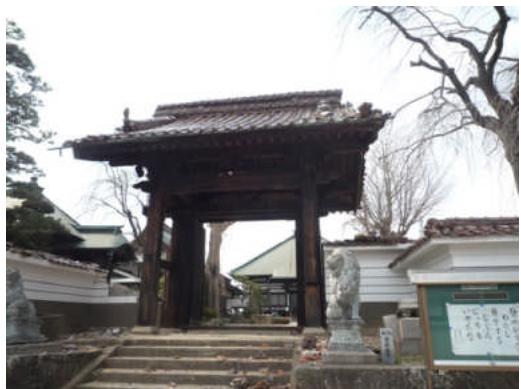
写真 5.2.6-18 被害軽微の山門

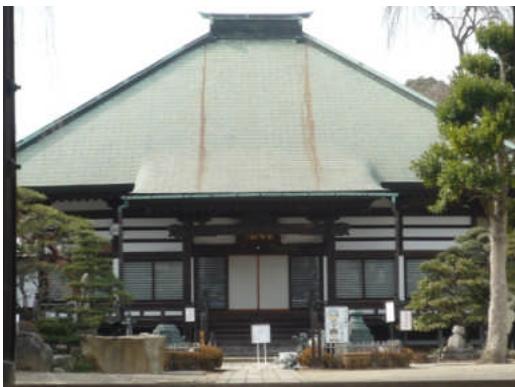
写真 5.2.6-19 ほぼ無被害の本堂

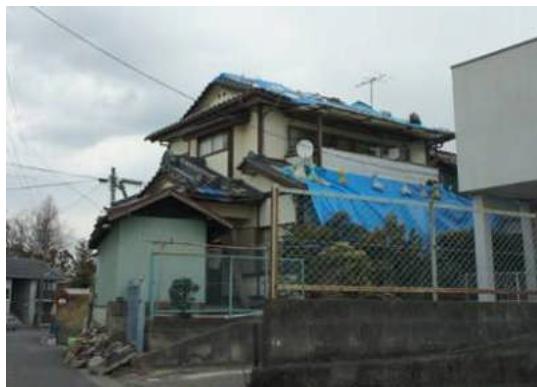
写真 5.2.6-20 屋根瓦の被害

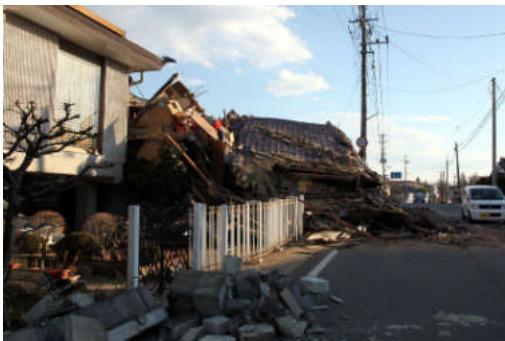
写真 5.2.6-21 南町の倒壊家屋 (須賀川市役所ホームページより)

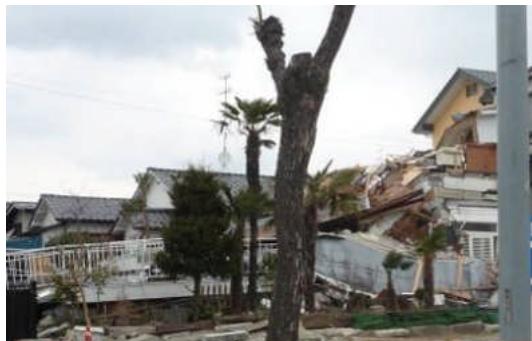
写真 5.2.6-22 倒壊家屋 (構造種別不明)

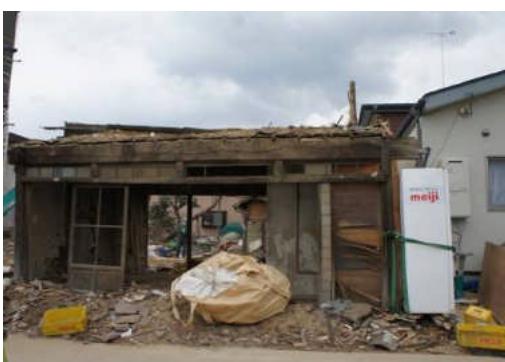
写真 5.2.6-23 解体撤去作業中の被災建築物

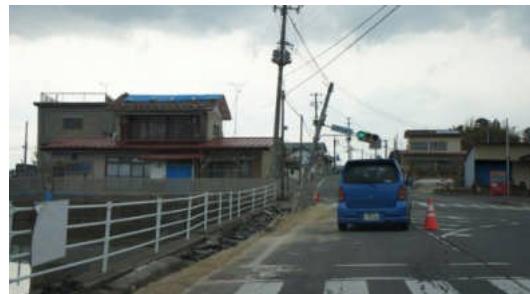
写真 5.2.6-26 傾倒した信号機

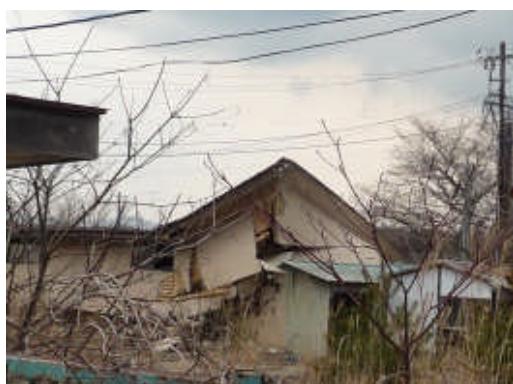
写真 5.2.6-27 倒壊した建築物

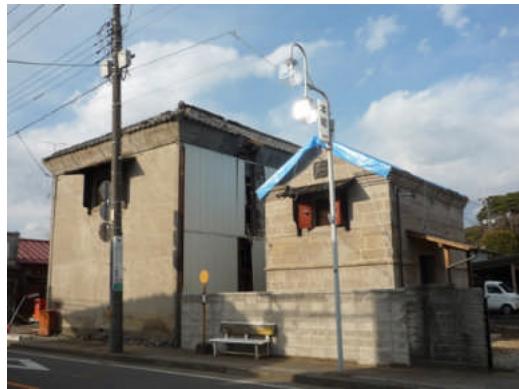
町役場周辺の鉄骨造建物で外壁の脱落が数棟認められた。また、石造りの蔵が大きく損壊（写真 5.2.7-2）していた。石造りの外壁を有する旧郵便局庁舎の外壁が剥落した（写真 5.2.7-3）部位から柱材及び土台の生物劣化（写真 5.2.7-4）が確認された。

写真 5.2.7-2 石倉の被害

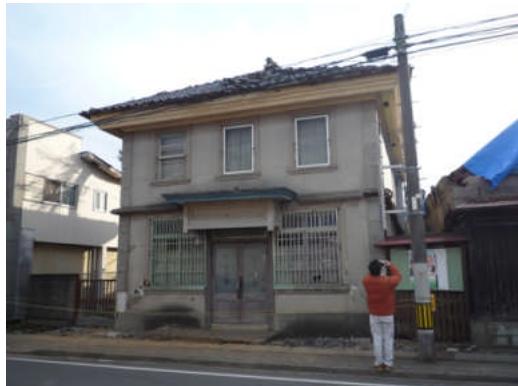
写真 5.2.7-3 旧郵便局庁舎の被害

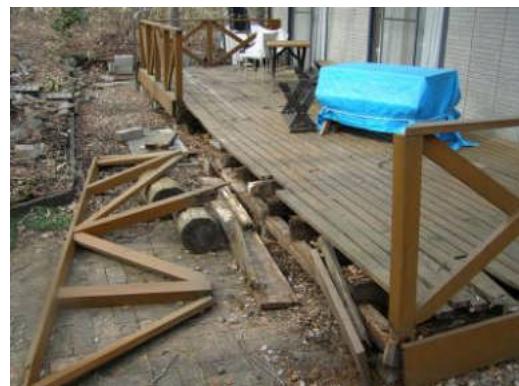
被害としては、敷地の傾斜や盛り土部分の地盤変状が原因と推測される建築物の被害（写真 5.2.7-5）やウッドデッキの損壊や移動（写真 5.2.7-6）、外構（低い石積み擁壁）の石の崩落（写真 5.2.7-7）が多かったが、構造躯体の地震動被害が支配的と考えられる木造住宅も認められた（写真 5.2.7-8）。被害の大きい建物の柱脚接合部金物には山形プレート、筋かい端部には短冊金物が設置（写真 5.2.7-9）されていることが確認された。その他の被害としては、基礎のひび割れ（写真 5.2.7-10）、外壁仕上げ材（サイディング及びモルタル）のひび割れと剥落（写真 5.2.7-11）や窓ガラスの割れ（写真 5.2.7-12）、軒裏天井の落下（写真 5.2.7-13）などが確認された。

写真 5.2.7-6 ウッドデッキの損壊
(豊原乙地区)

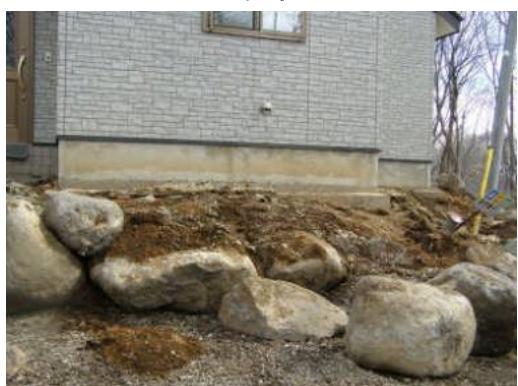
写真 5.2.7-7 外構の石の崩壊
(豊原乙地区)

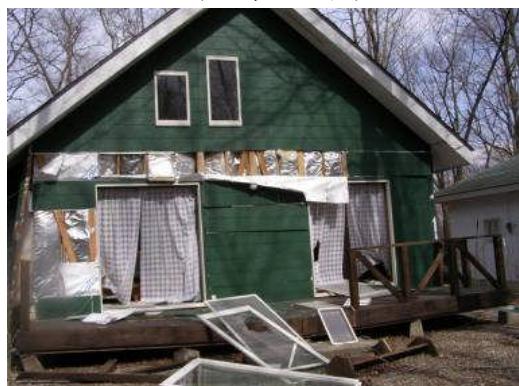
写真 5.2.7-8 大きく損壊した建物
(豊原乙地区)

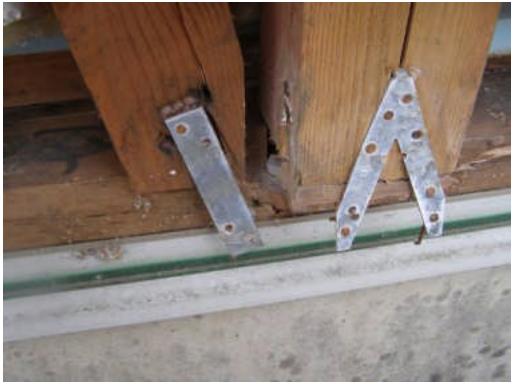
写真 5.2.7-9 写真 5.2.7-8 の柱脚及び筋かい端部

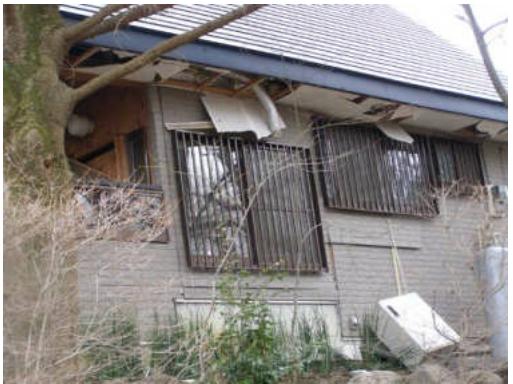
写真 5.2.7-13 軒裏天井の落下
(豊原乙地区)

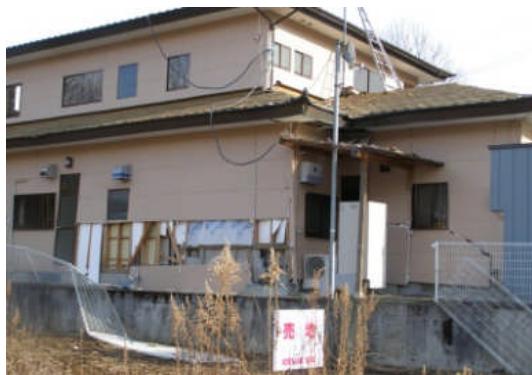
西大久保地区富岡において、1 階外壁の大部分が剥落している住宅が数棟認められた（例えば、写真 5.2.7-14、5.2.7-15）。写真 5.2.7-14 の住宅の接合部仕様を確認すると、柱-横架材端部、筋かい端部ともにかすがい 2 本のみで固定されている状況であった（写真 5.2.7-16）。また、残留変形が大きな住宅（写真 5.2.7-17）や、地盤変状により大きく損壊している住宅（写真 5.2.7-18）も認められた。

写真 5.2.7-17 残留変形が大きい家屋
(西大久保地区)

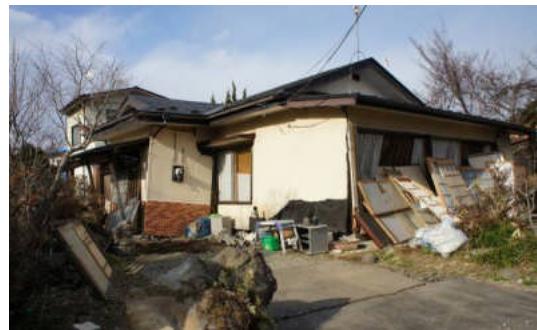
写真 5.2.7-18 地盤変状に伴う住宅被害
(西大久保地区)

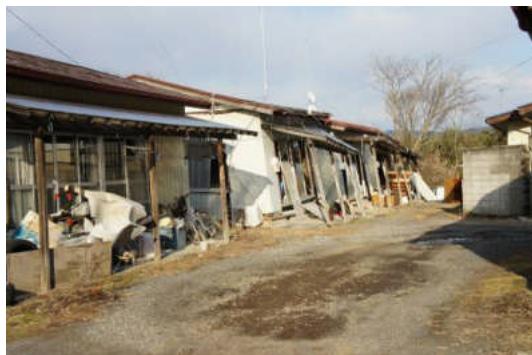
写真 5.2.7-19 地盤変状に伴う木造の被害
(塩阿久津上地区)

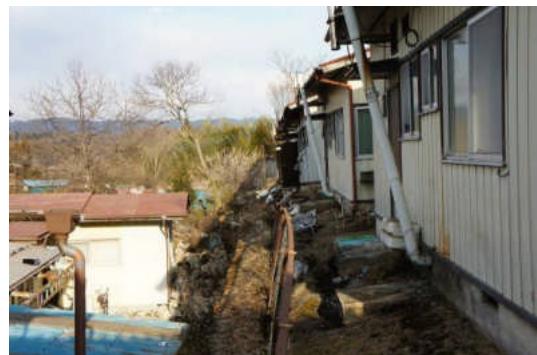
写真 5.2.7-20 写真 5.2.7-19 の立地
(擁壁上部)

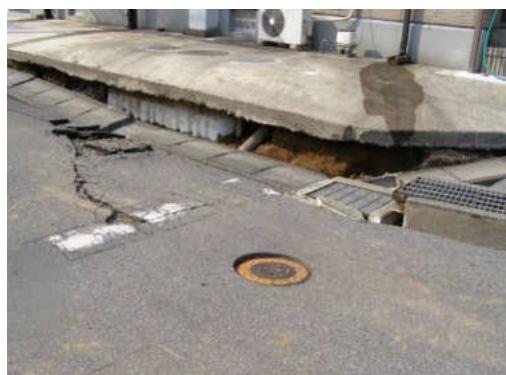
造成宅地であるロビンシティー（写真5.2.8-3）では、地震動被害よりも、地盤の変状（写真5.2.8-4）による塀や擁壁のひび割れ（写真5.2.8-5、写真5.2.8-6）、路盤の陥没（写真5.2.8-7）、宅地地盤の浮沈（写真5.2.8-8）、建物の基礎の割れ（写真5.2.8-9）などが多数確認された。他に、屋根瓦（特に棟瓦）の被害が多数見受けられ、盛土部分の地盤変状による階段の傾斜（写真5.2.8-10）や塀の崩壊も確認された。

写真 5.2.8-8 宅地地盤の浮沈

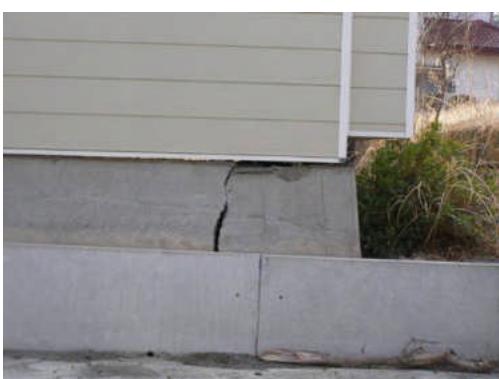
写真 5.2.8-9 住宅基礎の割れ

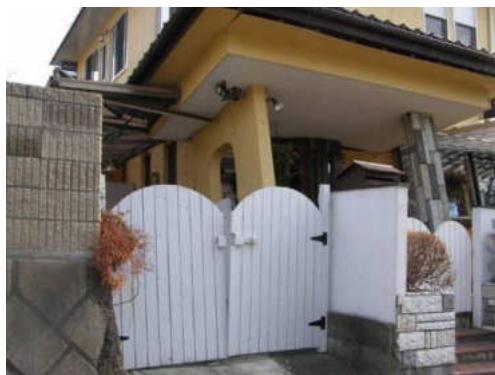
写真 5.2.8-11 地盤変状により大きく傾いた住宅

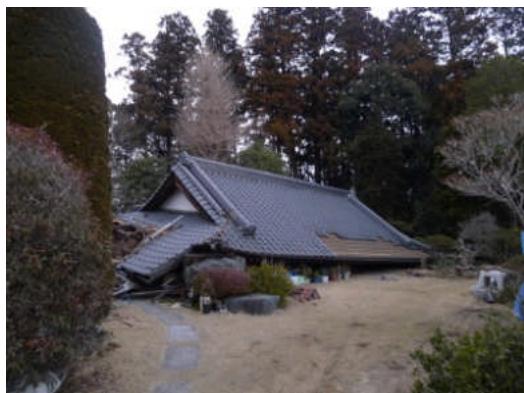
大谷石と見られる石を使った塀の被害が多い。農家型の住家が倒壊するなどの被害（写真5.2.9-1, 5.2.9-2）が見られた。道路に埋設されたマンホールが大きく浮き上がっていた（写真5.2.9-3）。水田を埋め立てた敷地に建つ住宅で、モルタル外装仕上げが落下する被害（写真5.2.9-4）が見られた。

写真 5.2.9-1 1階が完全に崩壊した住宅

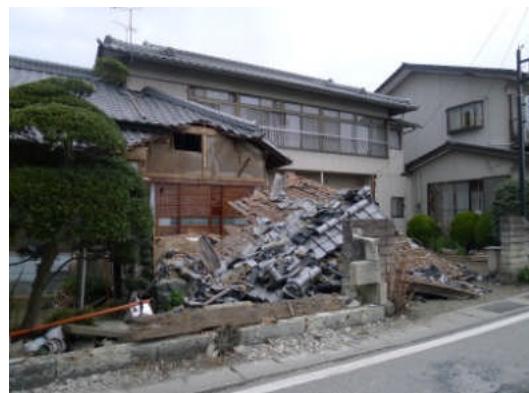
写真 5.2.9-2 住宅の玄関部分の崩壊

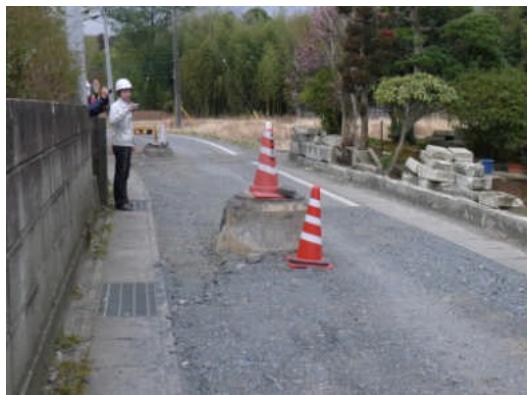
写真 5.2.9-3 道路の地盤変状
(写真 5.2.9-2 の前面道路)

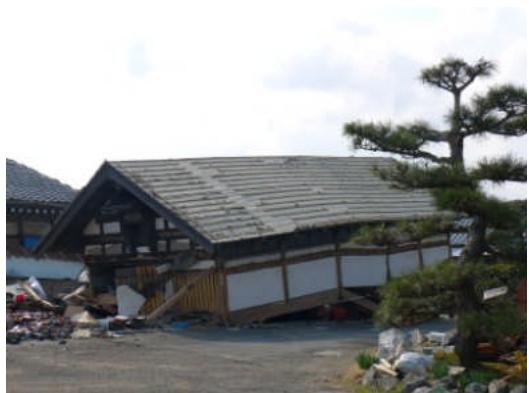
下河原地区で、納屋の倒壊が多く見られた（写真 5.2.10-1）。大型の納屋である長屋門も大きく損壊していた（写真 5.2.10-2）。店舗併用住宅（写真 5.2.10-3）、空家と想像される住家（写真 5.2.10-4）など、複数の家屋が大きな被害を受けていた。その他、門部壊地区でも、納屋の倒壊が多く見られた。

写真 5.2.10-1 倒壊した納屋
(那珂市門部)

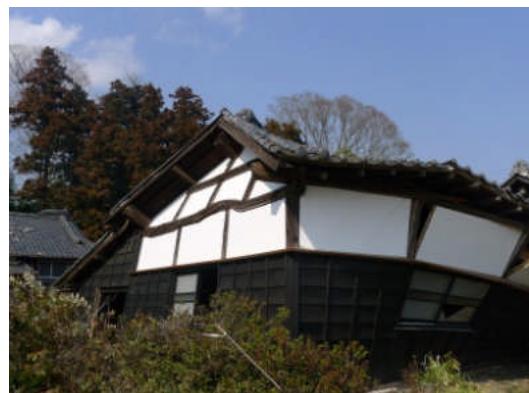
写真 5.2.10-2 大きく傾斜した納屋
(那珂市門部)

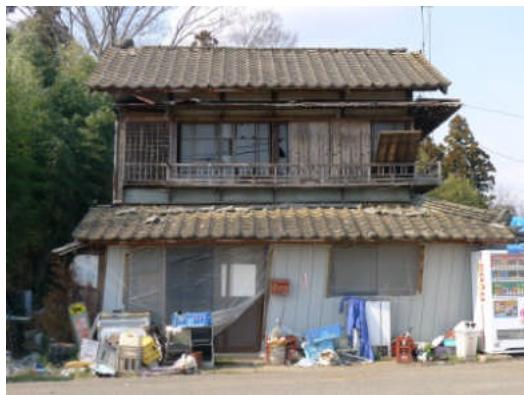
写真 5.2.10-3 店舗併用住宅の被害
(那珂市門部)

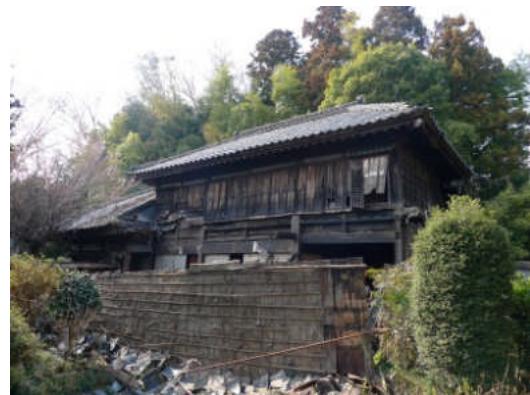
写真 5.2.10-4 下屋の被害 (那珂市門部)

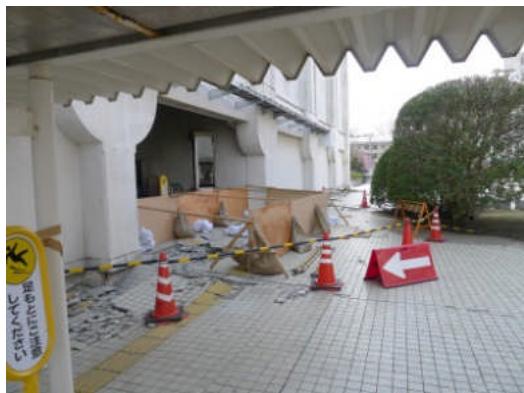
写真 5.2.11-1 市役所周辺の地盤変状

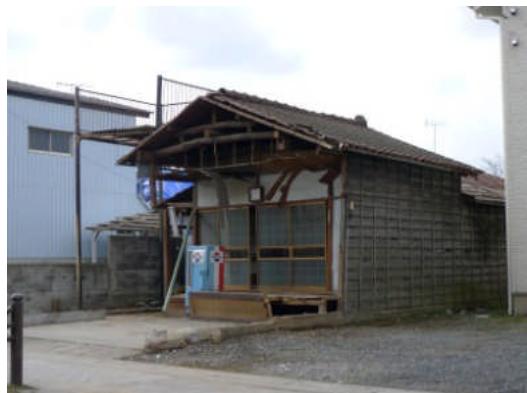
写真 5.2.11-2 損壊部が撤去された住宅
(水戸市本町)

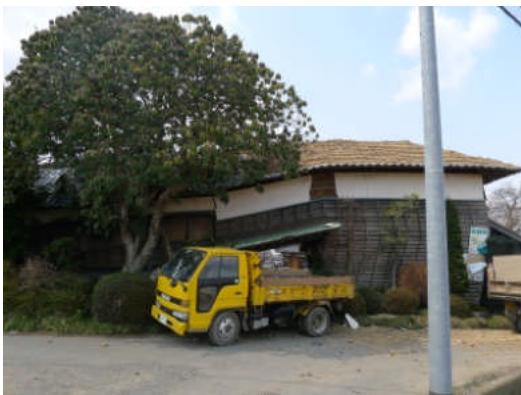
写真 5.2.11-3 大きく損壊した長屋門
(水戸市吉沼町)

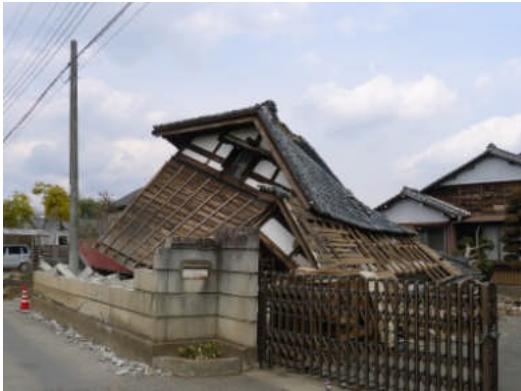
水戸市内の被害は人口に比べると、限定的と思われる。農家の納屋等の被害は、那珂川流域に沿って発生している。納屋は内外装材がないか、簡単な仕様である場合が多く、倉庫や車庫の用途に使用されるために間口の開口が大きい。このために、耐震性に劣る場合が多いと考えられる。

写真 5.2.11-5 納屋の被害
(水戸市青柳町)

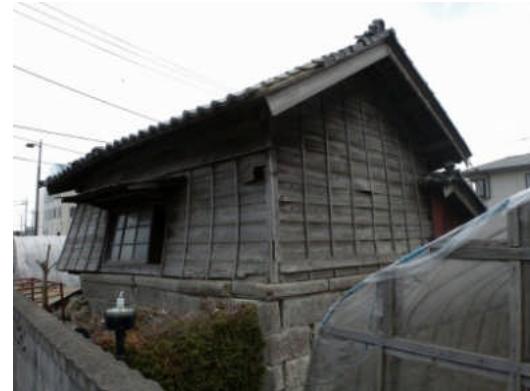
写真 5.2.11-6 納屋の被害 (水戸市青柳町)
