5.2 木造建築物の被害

5.2.1 調査の目的と概要

2011年東北地方太平洋沖地震発生に伴い、木造建築物にも多数の被害が発生した。国土交通省国土技術政策総合研究所と独立行政法人建築研究所は、地震発生の3日後にあたる3月14日から木造建築物の被害概況を把握する目的で、第一次調査を行った。今回の地震による震災は広範囲にわたったため、この第一次調査は複数回にわたって実施したが、被害の全容を把握し切れていない。

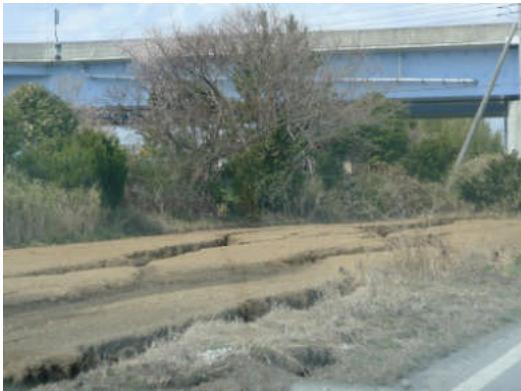
大洗町に近い大野地区では、高速道路の橋脚で地盤との段差が見られ、液状化による噴砂の痕（写真5.2.11-7）が見られた。水戸市および周辺地域では、住宅の埠に大谷石と見られる石が使われているケースが多かった。

写真 5.2.11-7 道路沿いの地盤変状 (水戸市大野地区)

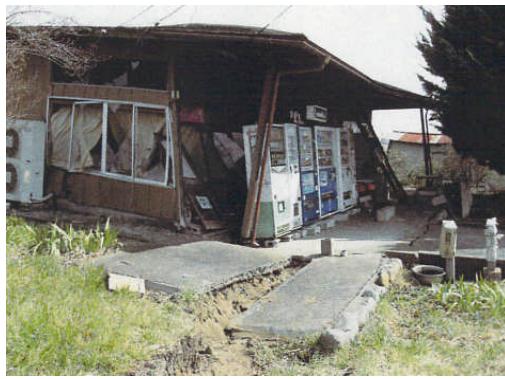
前述の三日月湖の円弧内側へ通じる道路の損傷が激しく、道路の補修工事中でアクセスできなかつたが、常総市建築課にレストハウスの被害状況の写真をご提供頂いた。レストハウス近辺の地盤の損傷（写真 5.2.12-2）は激しく、レストハウスも著しく傾斜した（写真 5.2.12-1）ことが分かる。

写真 5.2.12-1 大きく損壊したレストハウス（常総市上蛇町、常総市提供）

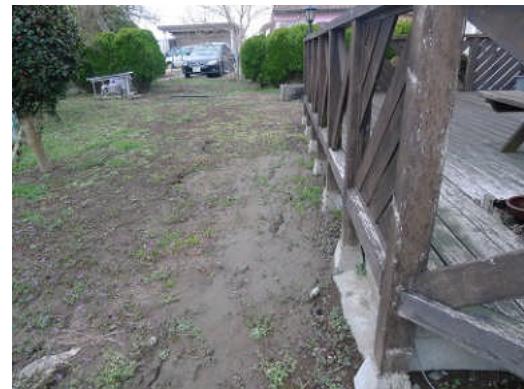
一方、これらの付近では地盤の液状化によると見られる噴砂痕（写真 5.2.12-4）が多く確認された。なお、常総市関連の調査地の位置関係を図 5.2.12-1 に示す。

写真 5.2.12-4 液状化による噴砂痕

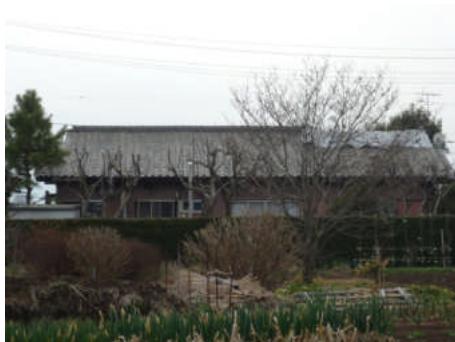
調査者の見るところ、高須町、川原代町（図 5.2.13-1 参照）の被害はかなり軽微で、和瓦、特に棟瓦の滑落が散見される程度（写真 5.2.13-2）である。重そうな和瓦でも落下していな

写真 5.2.13-2 屋根瓦の落下
