6.3.10 宮城県仙台市若林区、宮城野区

(a) 若林区

(1) 被害概要

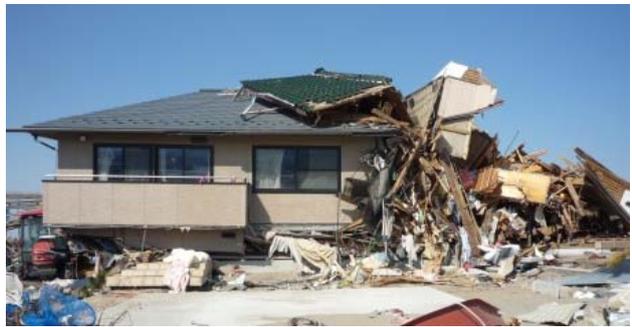
海岸付近には上部構造が無く、基礎下部の地盤だけがさらわれたか、べた基礎だけが流されて漂着したと想像される例(写真 6.3.10-1)が確認された。上部構造が流され、基礎と土台だけが残された被害例が多数確認された(写真 6.3.10-2)が、ホールダウン金物のラグスクリーが柱から抜けて残っていた(写真 6.3.10-3)。写真 6.3.10-4 (①) のスチールハウスは、漂流してきた木造家屋が衝突し、1 階部分が層崩壊しているにもかかわらず残存していた。

写真 6. 3. 10-4 1階が層崩壊しても残存している
スチールハウス (①)

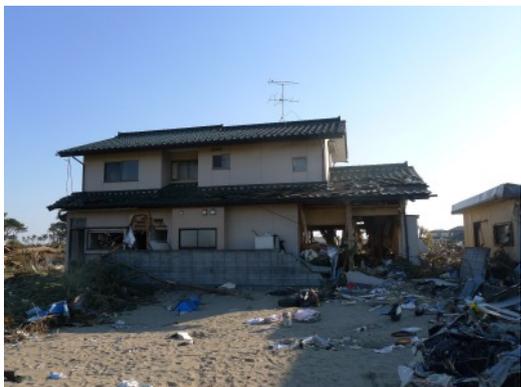
荒浜 2 丁目の一角に、残存する建物が数軒まとまって存在するエリアがあった。海岸側には、国有林の松林（防風林と推測される）があった。写真 6.3.10-25 は筋かいを主な耐震要素とする軸組構法の木造住宅で、2F の窓下まで浸水したと推測される。写真 6.3.10-26 はハウスメーカー製の軽量鉄骨造住宅。写真 6.3.10-27～6.3.10-34 は同じブロックに集中して存在した流失を免れた建物である。写真 37 の建物は松の大木が衝突して、激しく損傷したと推測される。

写真 6. 3. 10-25 残存する木造住宅 (⑪)

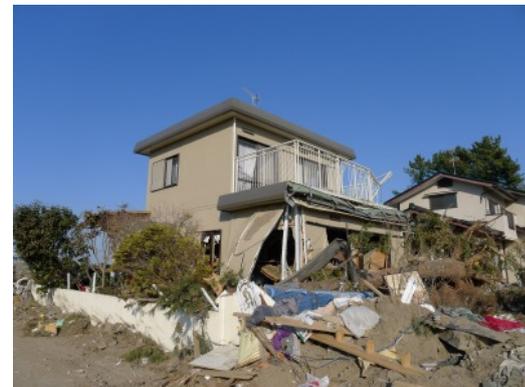
写真 6. 3. 10-26 残存する軽量鉄骨造住宅 (⑫)

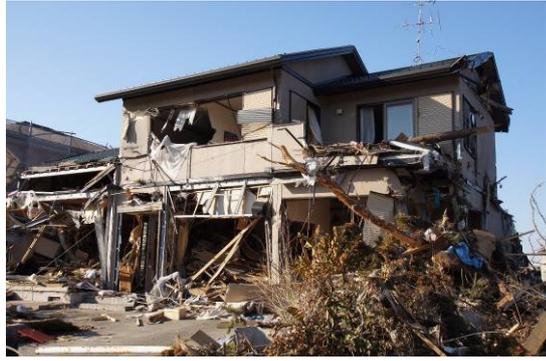
写真 6. 3. 10-36 残存する軽量鉄骨造建物(⑰)

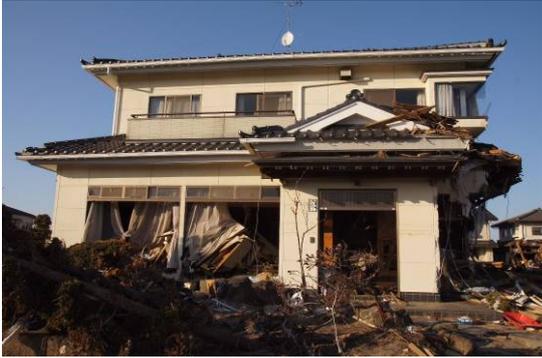
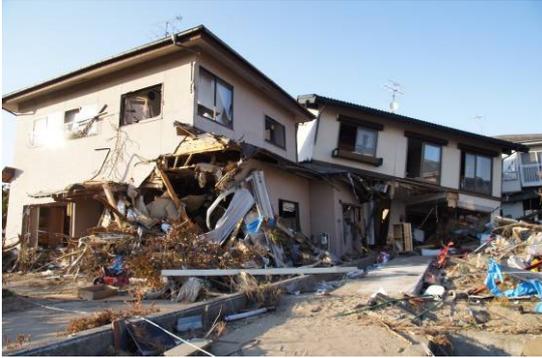
若林区荒浜 2 丁目 9、10 号の軽量鉄骨造と木造建物も残存していた（写真 6.3.10-40～43）。多くは漂流物により構造躯体に大きな被害が生じていると推察される。浸水痕から最大浸水深さは 4～5m 程度と考えられる。

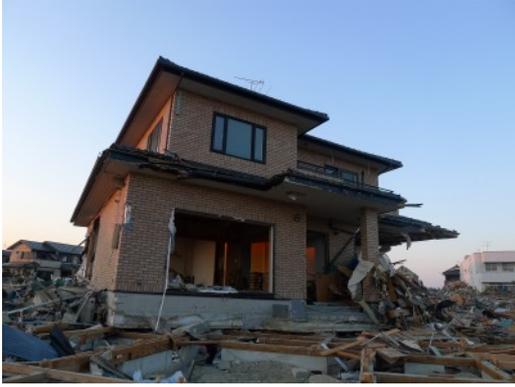
写真 6. 3. 11-1 基礎ごと流された木造 (①)

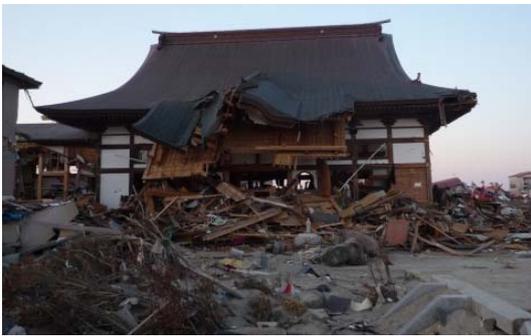
この住宅の近辺では、寺社建築（写真 6.3.11-3：②）と鉄骨造建築物（写真 6.3.11-4：③）が、大きく損傷するものの、流されずに残ったため、津波による水平力が多少軽減されたためか、流失を免れた木造店舗併用住宅（写真 6.3.11-5：④）が確認された。RC造建築物の下流に位置して水圧による外力が低減される可能性があることは、木造等の小規模建築物でも入力低減効果がある可能性が示唆されたと言える。また、基礎ごと流れて移動した住宅の位置関係を考慮すると、閑上地区における津波の作用方向は東から、もしくは多少東北東に寄った方向からのものと考えられる。

写真 6. 3. 11-3 大きく損壊した寺社建築 (②)

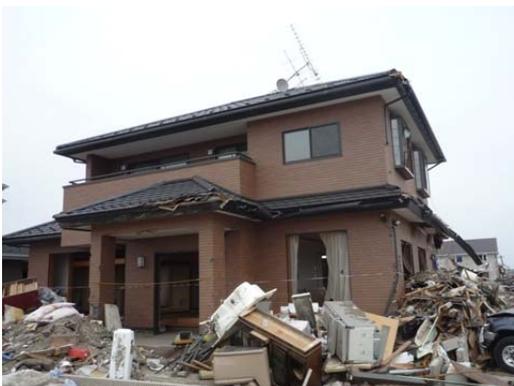
写真 6.3.11-12 写真 6.3.11-11 の南側外観

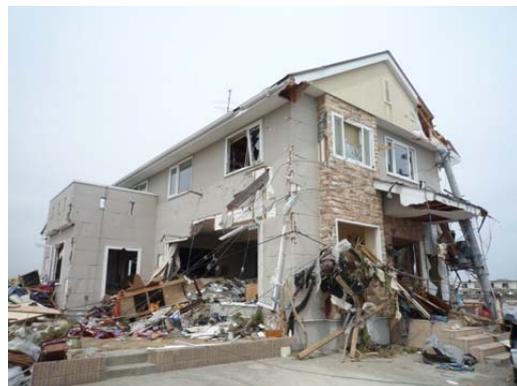
写真 6.3.11-13 単独で残存する枠組壁工法 (⑩) 住宅

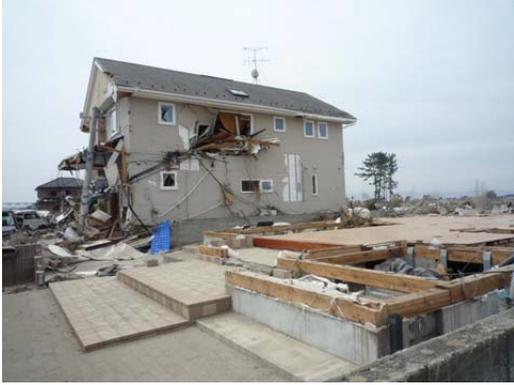
写真 6. 3. 11-14 写真 6. 3. 11-13 の北側外観

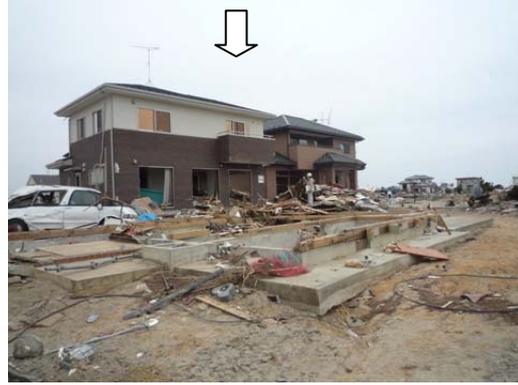
写真 6. 3. 11-15 写真 6. 3. 11-11 の津波作用方向から見て反対方向(西)に位置する残存建物 (⑪)

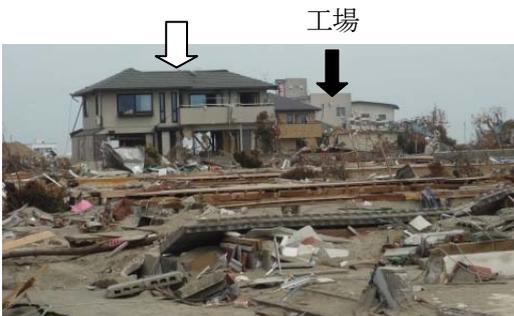
写真 6. 3. 11-16 津波作用方向から見た工場建築物の反対側で流失を免れた木造家屋 (⑫)

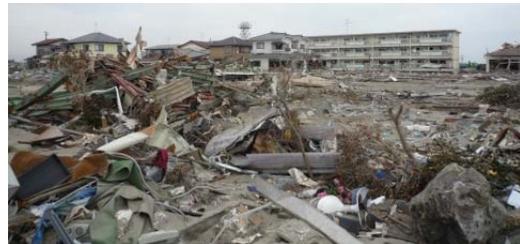
写真 6. 3. 11-17 津波作用方向から見た RC 造集合住宅の反対側で流失を免れた木造家屋群 (⑬)

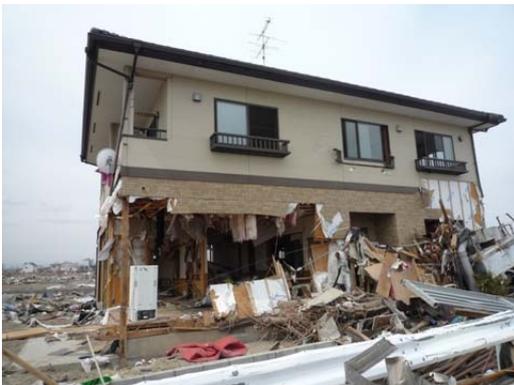
写真 6. 3. 11-18 単独で残る木造家屋 (⑭)

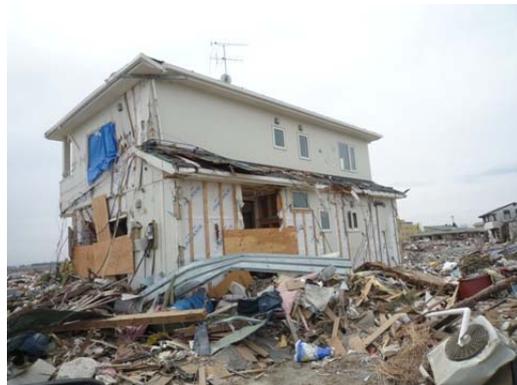
写真 6. 3. 11-19 単独で残る木造家屋

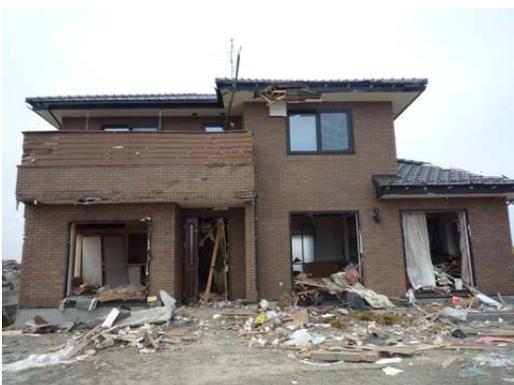
写真 6. 3. 11-20 単独で残る木造家屋

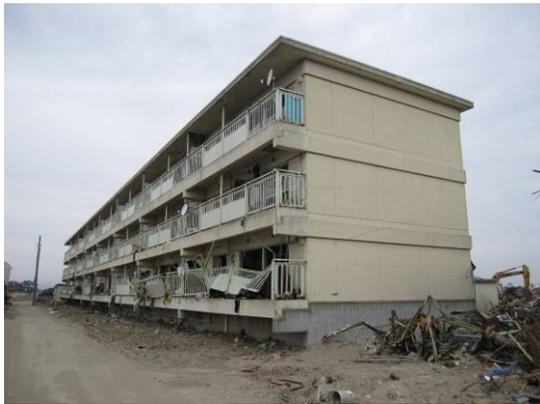
写真 6.3.11-31 に示す市営団地 C は、RC 造 3 階建（ラーメン構造と推定されるが柱型確認できず）で、外観からは構造躯体に大きな損傷は見られなかった。北東側の桁行面（津波の作用面）では、窓ガラスの破損状況や設備機器の破損状況から浸水深は 5.5m と推定されたのに対して、南西側の桁行面では外壁に確認できた浸水痕及び住戸間の仕切り壁の破損状況（写真 6.3.11-32）から、浸水深は 4.5m であったとみられる。なお、3 階妻面（東側隅角部の高さ 6.5m）の一部が欠けた痕がみられるが、漂流物が衝突したものと断定するには至らなかった。なお、桁行 75m×梁間 7.5m、高さは 9.5m であった。

写真 6. 3. 11-31 建物外観 (18)

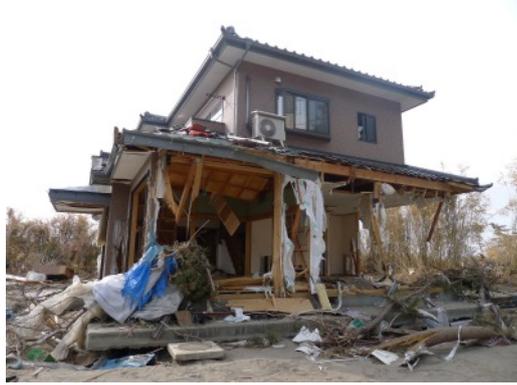
写真 6. 3. 11-53 海岸側

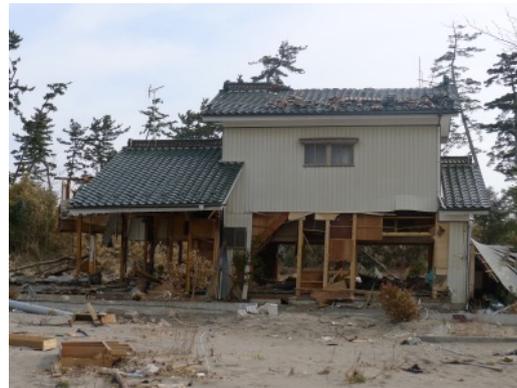
写真 6. 3. 11-55 残存した木造住宅 (③)

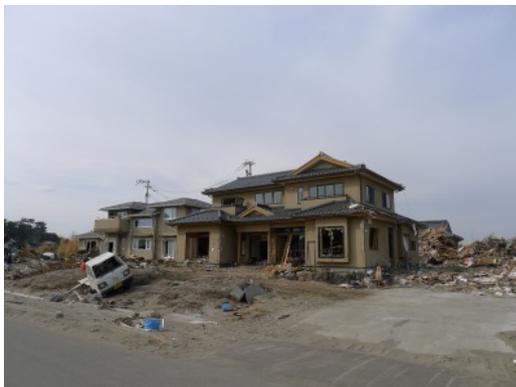
写真 6. 3. 11-56 残存した木造と鉄骨造住宅
(④)

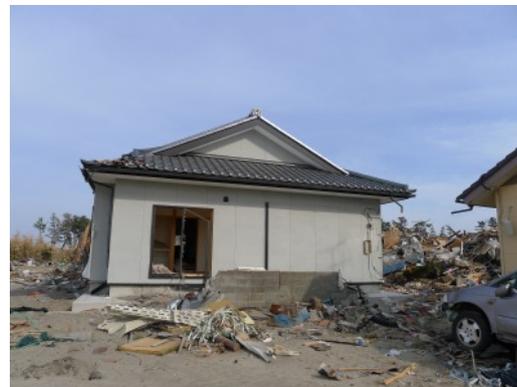
写真 6. 3. 11-57 残存した木造住宅

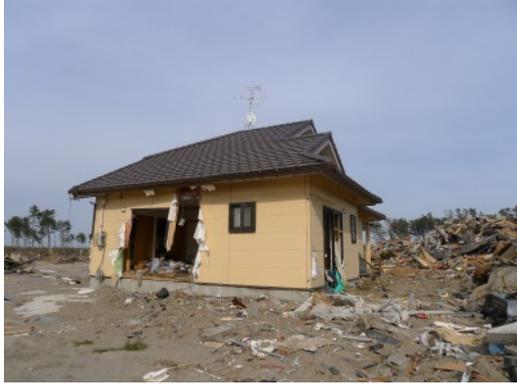
写真 6. 3. 11-58 残存した木造と鉄骨造住宅

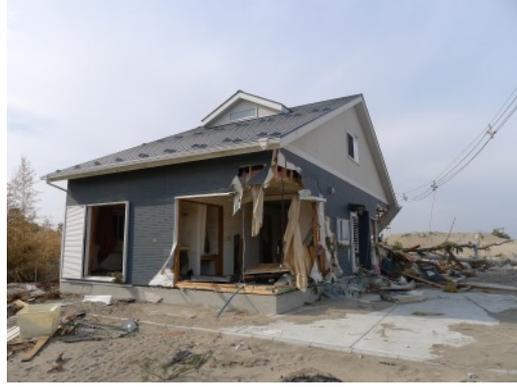
写真 6. 3. 11-59 残存した木造住宅 (⑤)

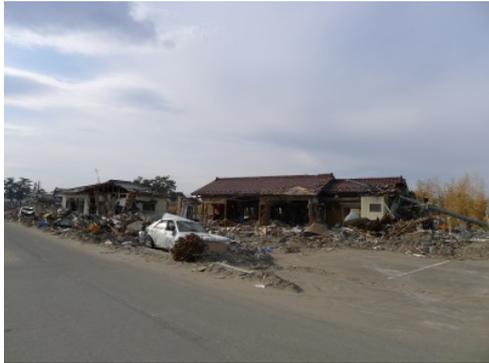
写真 6. 3. 11-60 残存した木造2棟 (⑥)

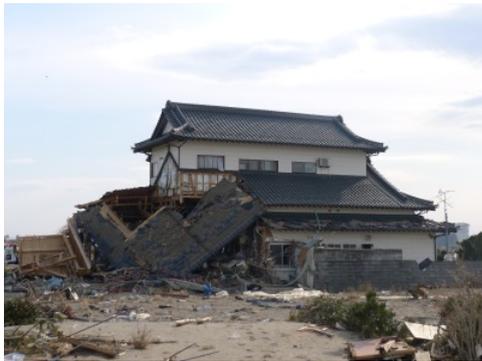
写真 6. 3. 11-62 残存した木造住宅 (⑧)

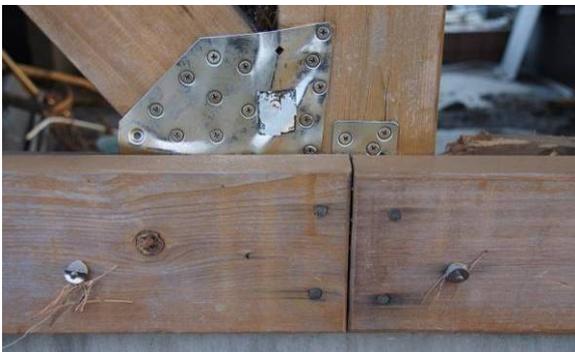
写真 6.3.13-5 写真 6.3.13-4 の接合部金物

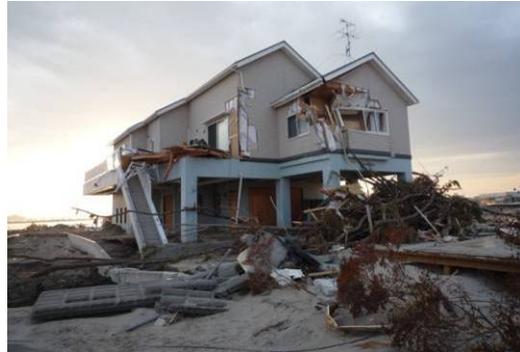
写真 6.3.13-6 残存する立面混構造建物 (②)

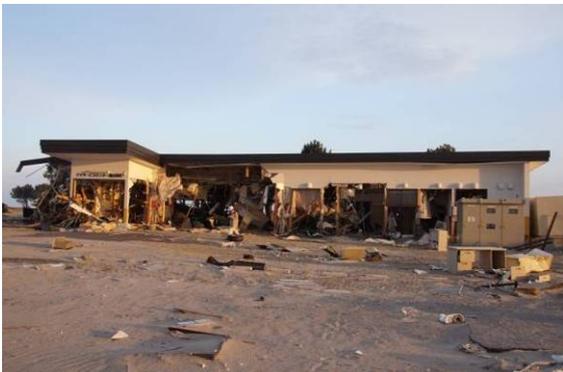
写真 6.3.13-7 海岸近くのデイサービスセンター (③)

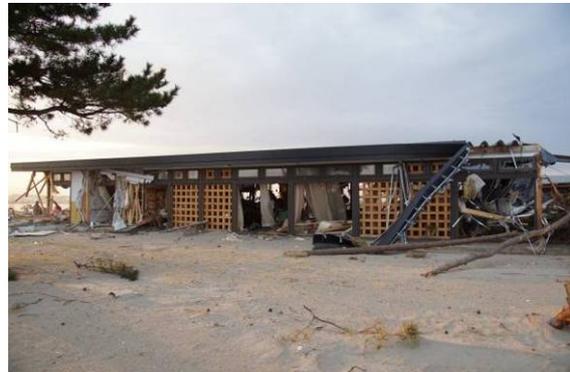
写真 6.3.13-8 写真 6.3.13-7 の桁行方向 (面格子壁)

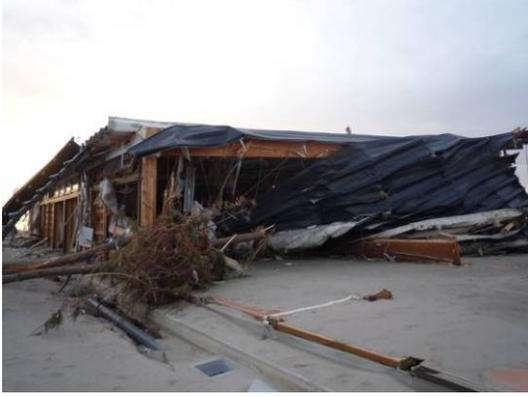
写真 6. 3. 13-9 写真 6. 3. 13-7 の梁間方向
(集成材フレーム構造)

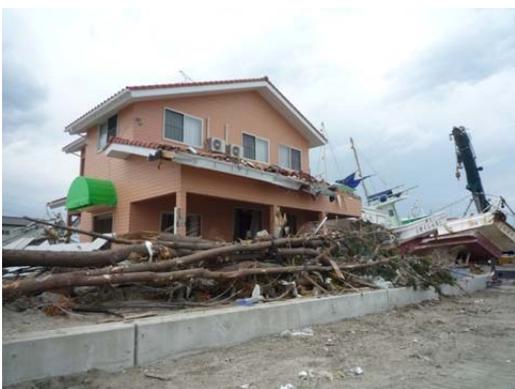
写真 6. 3. 13-13 比較的新しい残存木造 (⑤)

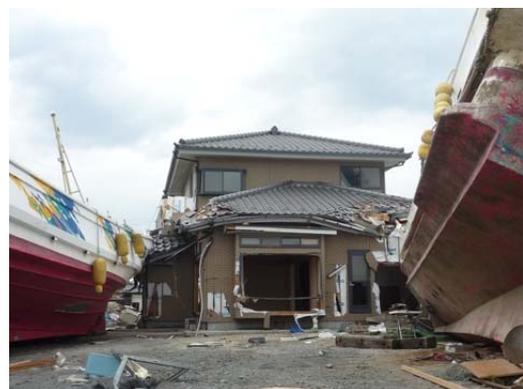
写真 6. 3. 13-14 2 隻の船舶が衝突した木造 (⑥)

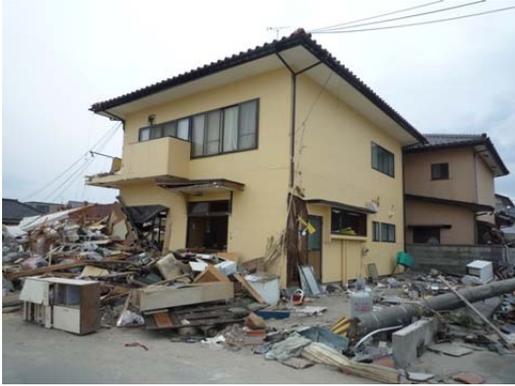
写真 6. 3. 13-13 残存した比較的古い木造 (㉗)

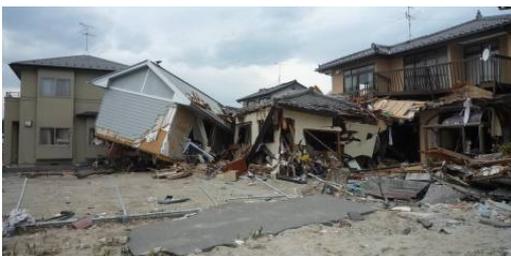
写真 6. 3. 13-19 写真 6. 3. 13-18 の北側で流失した
家屋 (㉛)

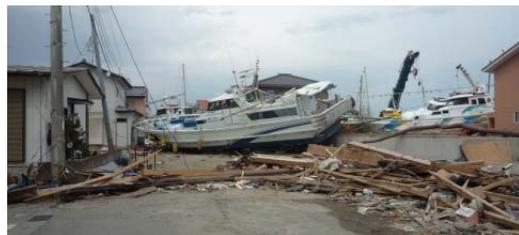
写真 6. 3. 13-20 海岸から 2 本目の通りまで
流れた船舶 (㉜)

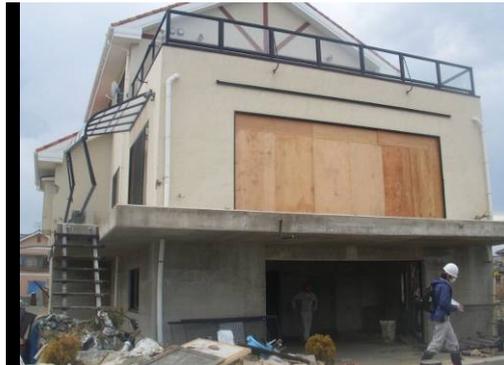
写真 6. 3. 13-31 は荒浜漁港に面して立地する 3 階建住宅で、1 階は RC 造、2 階及び 3 階は木造である。海に面した妻面に、写真 6. 3. 13-32 に示すような大きな開口（1 階：幅 4.1m×高さ 2.2m、2 階：幅 5.3m×高さ 2.15m）を有している。2 階の窓ガラス及び室内に浸水痕（写真 6. 3. 13-33）が確認でき、浸水深は 4m と推定される。陸側の妻面の開口部（玄関ドア等）には損傷は見られず、住民の話では 2 階の海側の開口部から浸入した海水はテーブル等の家具とともに海側に押し戻されたとのことである。2 階外壁に漂流物（住民の話では船）が衝突したことによる破損（写真 6. 3. 13-34）が数か所存在したが、構造的な大きな損傷は見られなかった。平面は桁行 13m×梁間 10m、高さは 3 階軒下で 8m、1 階壁厚さは 250mm で、住民の話によると基礎は杭基礎とのことである。

写真 6.3.13-32 海側の開口部

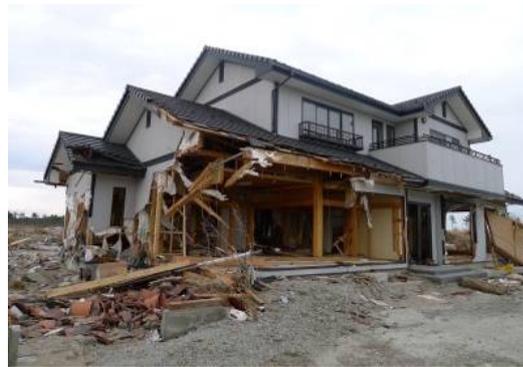
最も海岸線に近い道路に立つ建物は全て流失しており、写真 6.3.14-1 の RC 造が、残存する最も海岸線沿いの建物であった(詳細は 2) 参照)。写真 6.3.14-2 は最も海岸線沿いで残存する木造住宅で、筋かいを主な耐震要素とする築年が新しいと推測される軸組構法で、柱脚等の金物は耐震性に配慮された施工であった。これまでの被害パターンと同様、海岸側が大きな損傷を受けていた。写真 6.3.14-3 は 1F が津波により激しく損壊した軸組構法住宅で、この建物も金物等は耐震性に配慮されたものであった。写真 6.3.14-4 は下見板張りの軸組構法木造住宅で、1F 部分が崩壊し、2F 部のみ残存していた。写真 6.3.14-5、写真 6.3.14-6 の木造軸組構法は、どちらも海岸側の下屋部分が損壊していた。写真 6.3.14-7 は写真 6.3.14-1 の RC 造よりも海岸側に存在し、基礎と土台を残して流失した軸組構法木造住宅であるが、杭による地盤改良がされており、ホールダウン金物の跡が確認され、耐震性に十分配慮された建物と予測される。

写真 6.3.14-2 残存する木造住宅 (②)

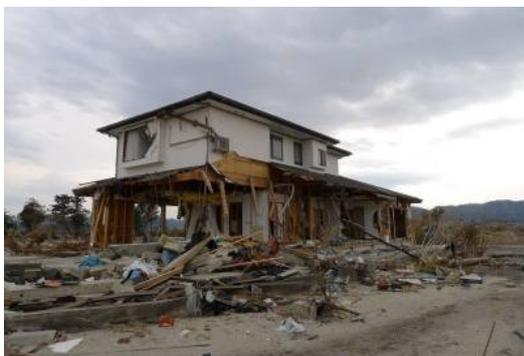
写真 6.3.14-3 残存する木造住宅 (③)

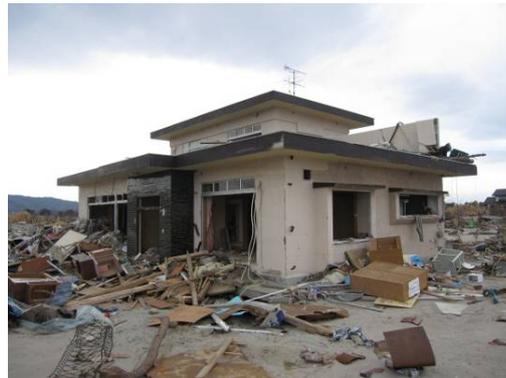
写真 6.3.14-8 は高瀬地区の海岸近くに残存する 2 階建の壁式 RC 造住宅である。1 階の陸屋根上に漂流物が残存しており、2 階室内にも浸水によるとみられる汚損が確認できたことから、浸水深は 4m と推定される。写真 6.3.14-9 のような周辺地盤の洗掘も確認された。

写真 6. 3. 14-8 建物外観 (①)

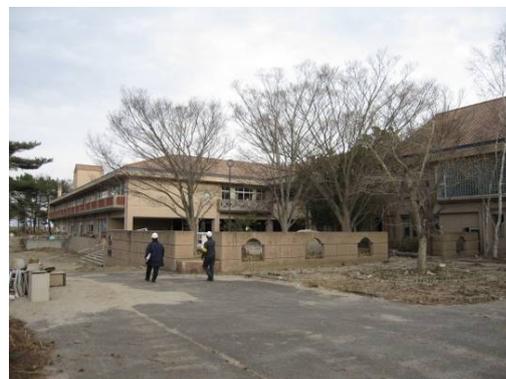
高瀬地区の北側に建つ山下第二小学校校舎(写真 6.3.14-10) は、1987 年に建設された RC 造ラーメン構造 2 階建で、構造的な損傷は確認されなかった。1 階室内に浸水痕が確認でき(写真 6.3.14-11)、周辺地盤を基準とした浸水深は 4m であったと推定される。桁行 95m×梁間 35m(航空写真で確認)である。

写真 6. 3. 14-10 校舎建物外観 (⑧)
