平成 25 年 9 月 10 日 一部修正

平成 25 年 9 月 2 日に発生した竜巻による埼玉県越谷市、北葛飾郡松伏町 及び千葉県野田市での建築物等被害（速報）

国土交通省国土技術政策総合研究所
独立行政法人建築研究所

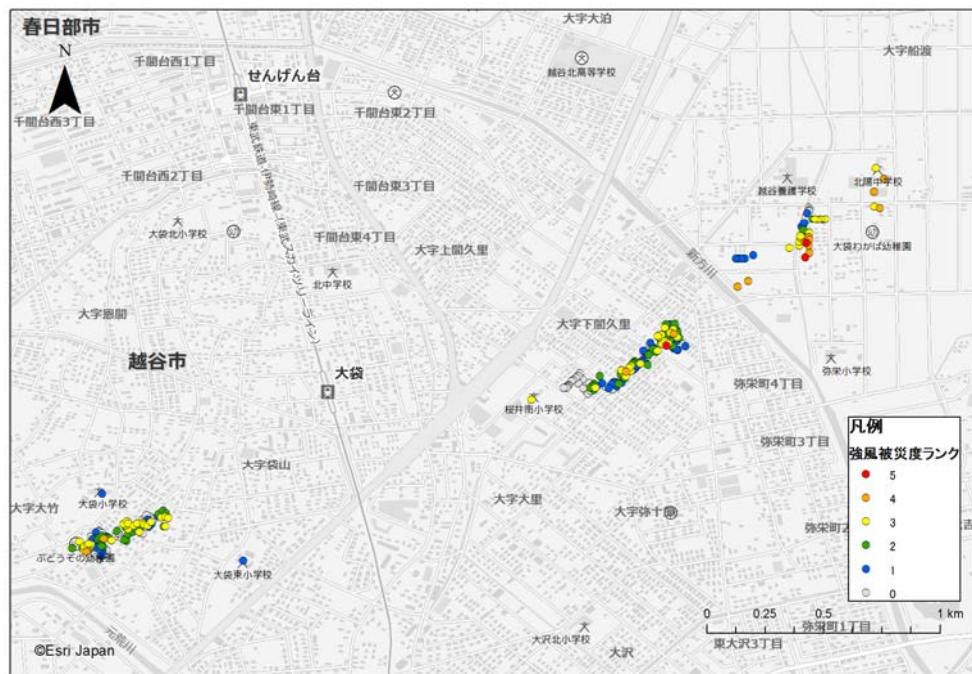
図 3.2 強風被災度ランクによる被害分布（越谷市）

次に、越谷市、松伏町、野田市の調査結果の拡大図をそれぞれ図 3.2 から図 3.4 に示す。

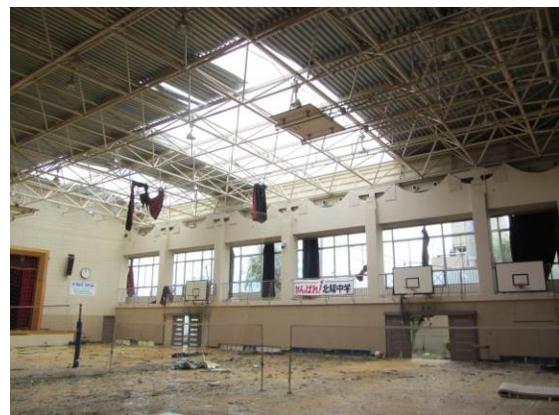
写真 4.1.4 体育館内部

体育館の形状は平面 $20\text{m} \times 30\text{m}$ 、高さ 10m であり、屋根については平成 17 年に改修工事が実施されている。主架構は鉄筋コンクリート造で、屋根は鋼製立体トラスであった。屋根ふき材は鋼板製で、母屋のリップ溝形鋼を介して立体トラスに留められていた。屋根ふき材の厚さは 0.5mm 程度であり、母屋への固定には M8 のビスが使用されている。屋根ふき材は 2 重になっており、木毛セメント板（厚さは 20mm ）と断熱材を挟んでいる。窓の天端高さは地盤面から 6.6m 、窓面の高さは 3m であった。ガラスは下部に網入りガラス (7mm) と上部にフロート板ガラス (5mm) が使用されていたが、全面的に破損している。金属屋根は母屋と屋根ふき材との接合部が破壊することにより部分的にめくれあがっており、破損部分は全面積の 25% 程度であった。また、一部の母屋は上側に曲げられていた。

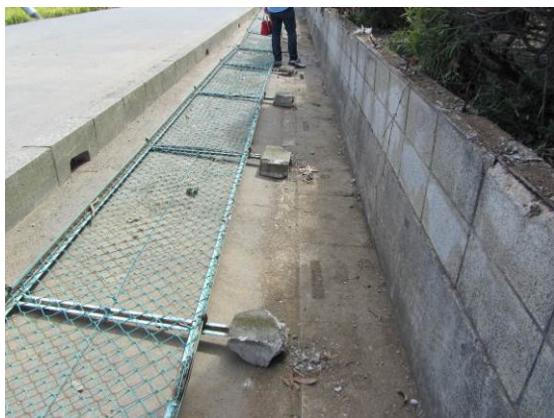
正門脇のフェンスが倒壊していた。コンクリートブロックは $400\text{mm} \times 200\text{mm} \times 125\text{mm}$ であり、各ブロックの中間部に定着筋(D6)が設けられている。端部は絞れていらず、上から 2 段目のブロックからの定着長さが 100mm 程度であったことから最上段のブロックが抜け出してフェンスが倒壊したと考えられる。また、正門周辺の複数の電柱が東方向（竜巻の進行方向と想定される）に倒壊していた。

写真 4.1.9 フェンスの倒壊

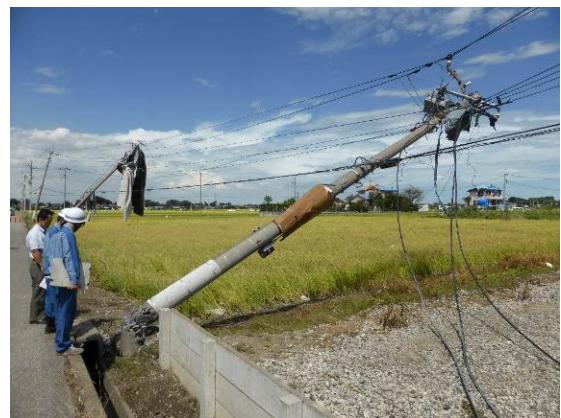
写真 4.1.10 電柱の倒壊

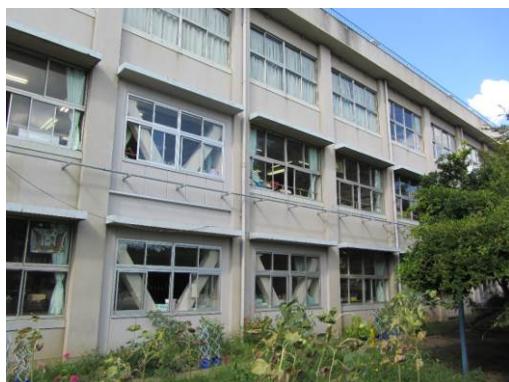
写真 4.1.16 本校舎外観

本校舎は鉄筋コンクリート造3階建てである。校舎被害は非構造部材も含めて確認されていない。14時過ぎの数分間に複数の教職員がプール及び校庭敷地の端部(校舎から100m程度の位置)を西から東へと竜巻が通過したことを校舎から確認している。竜巻状の渦が確認されたプール近傍には体育館が存在するが被害は見られていない。また、校庭を通り過ぎたものとは別の竜巻が校舎の西側を通ったとの証言もあった。校庭には竜巻がまき散らしたがれき飛来物が散乱していた。児童は引き渡し訓練で午前中に全員下校していた。

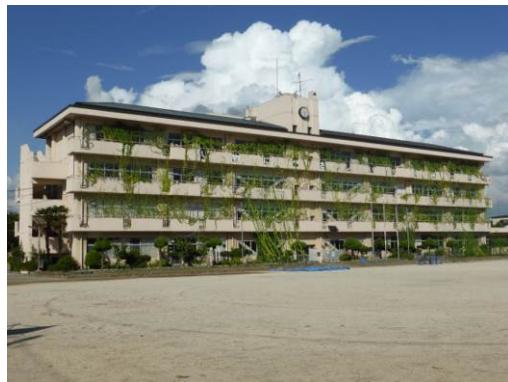
写真 4.1.18 本校舎外観

本校舎は鉄筋コンクリート造4階建てである。校舎の被害は非構造部材も含めて確認されていない。校舎周辺での樹木の太い枝が折れている。児童は引き渡し訓練で午前中に全員下校していた。

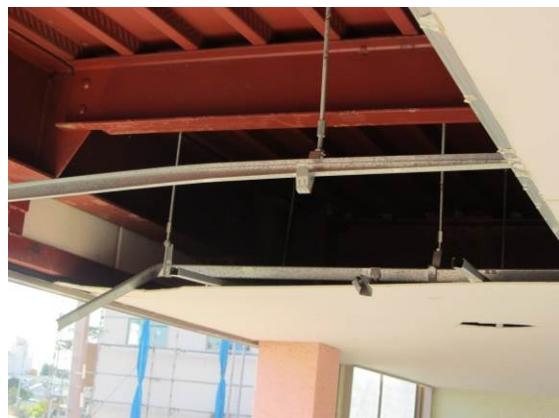
本建築物は鉄骨造2階建てである。職員及び数名の児童が建築物内に避難していたがけが人はなかつた。周囲の建築物には小屋組被害等の甚大な被害が確認され、近隣駐車場の乗用車のフロントガラスは破損している。ピロティ部分の天井の一部が面的に剥がれるとともに、吊りボルトの位置で面材が破損している。天井面が上向きの力を受けたと考えられ、上向きに変形した下地やハンガーが確認された。地面から天井までの高さは3.0m、天井懐は0.6m、ピロティ部分の平面は6.0m×4.6mであった。いわゆる在来工法の天井で、クリップや野縁等はJIS材ではない。厚さ5mmの面材が1枚だけ貼られている。

写真 4.1.22 天井の下地材の変形

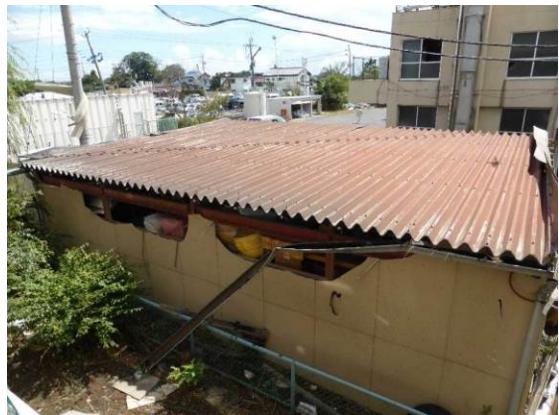
天井の吊り元高さは 8.67m で天井高さは 3.80~5.00m であった。被害の大きな部分は傾斜のある段差天井であるが、その他の部分についても脱落していないものの部分的な損傷が確認されている。鋼板製の屋根材及び母屋が巻き上げられた際に、母屋に取り付けられた天井が上向きに引き上げられて破壊したものと思われる。竜巻経路背面のガラスには被害が見られなかったが、建築物背後の倉庫の外壁材が破損していた。

写真 4.1.24 建築物背後の倉庫

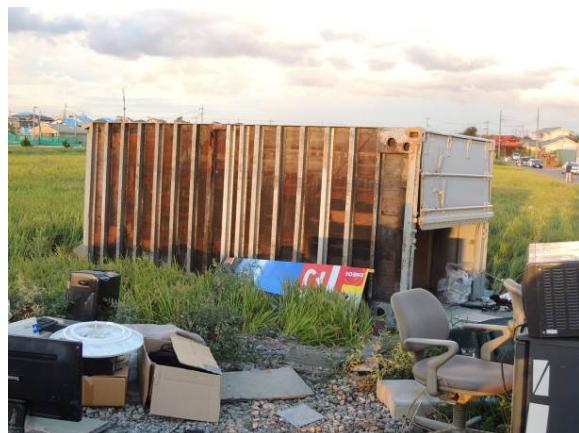
写真4.4.1～4.4.2は鋼製コンテナ(奥行約2400mm×幅約2400mm×高さ約6400mm)の転倒事例であり、地盤への定着の措置は確認されなかった。写真4.4.3は複数の電柱の北東方向への傾斜、写真4.4.4は折損した電柱が隣家の屋根に衝突している状況、写真4.4.5は住家の木製塀の倒壊、写真4.4.6はテニスコートを囲む支柱の倒壊及び人工芝の剥離の状況である。

写真 4.4.2 転倒した鋼製コンテナ（2）

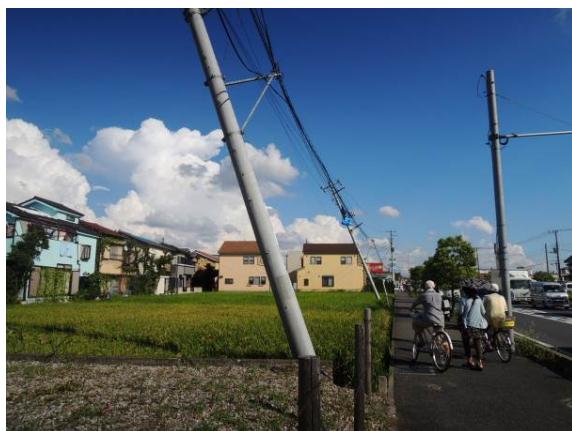
写真 4.4.3 電柱の傾斜

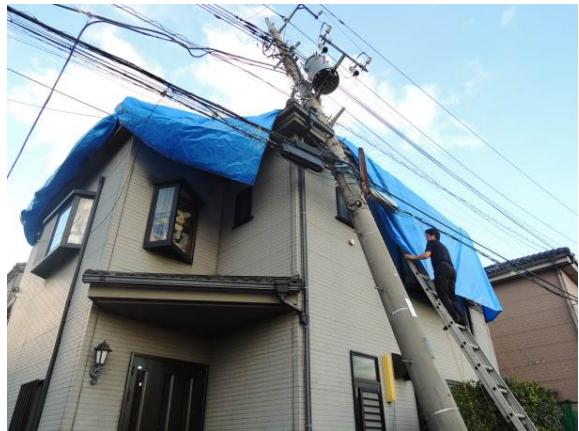
写真 4.4.4 電柱の折損（隣家に衝突している）

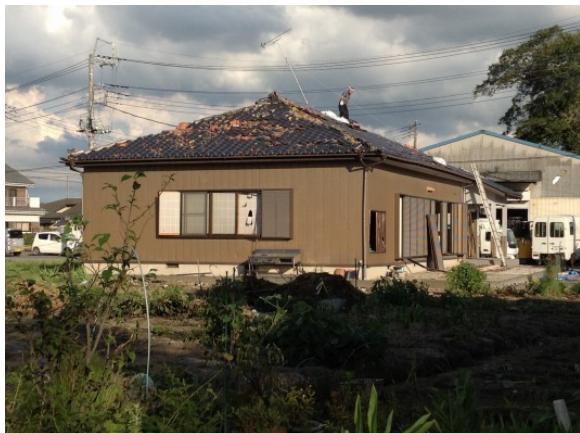
写真 5.1.3 屋根ふき材の被害

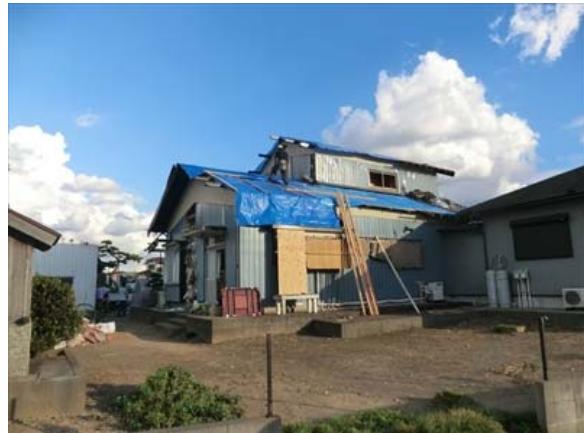
写真 5.1.4 屋根ふき材の被害

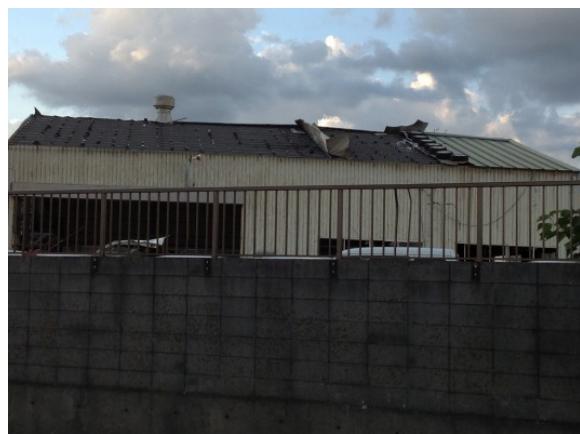
写真 5.1.5 屋根ふき材の被害

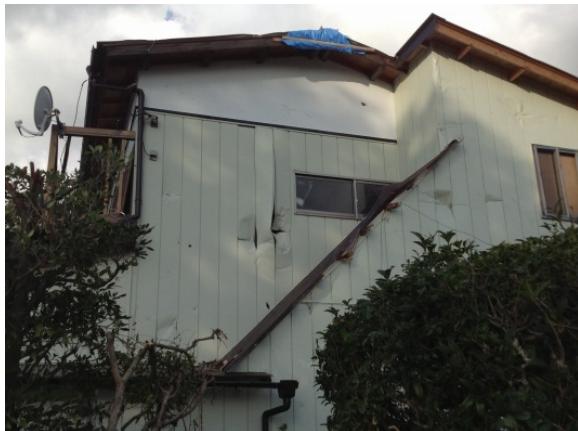
シャッターの破損や外装材が脱落した事例が確認された(写真5.1.7～5.1.10)。写真5.1.9、写真5.1.10は飛来物の衝突によると考えられる外装材の被害事例である。

写真 5.1.9 外装材の被害

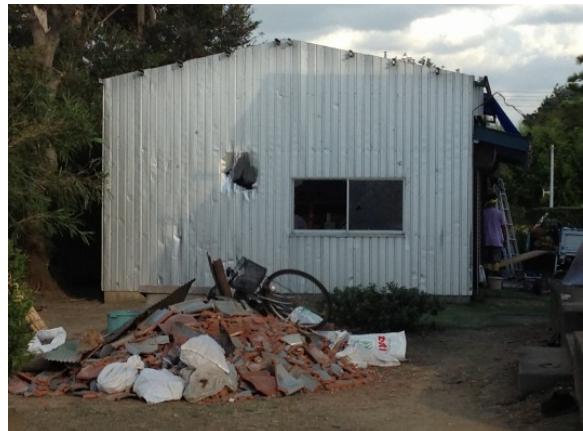
写真 5.1.10 外装材の被害

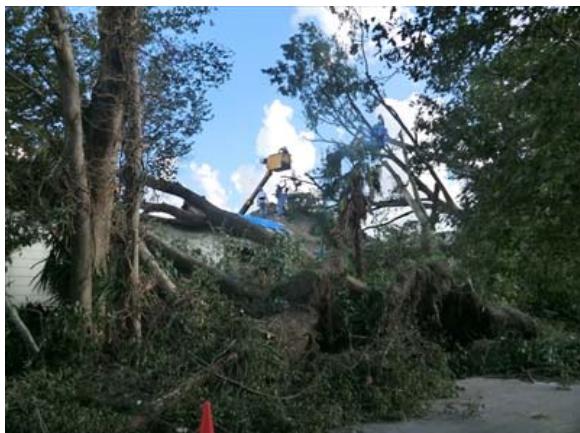
写真 5.1.12 樹木の倒壊

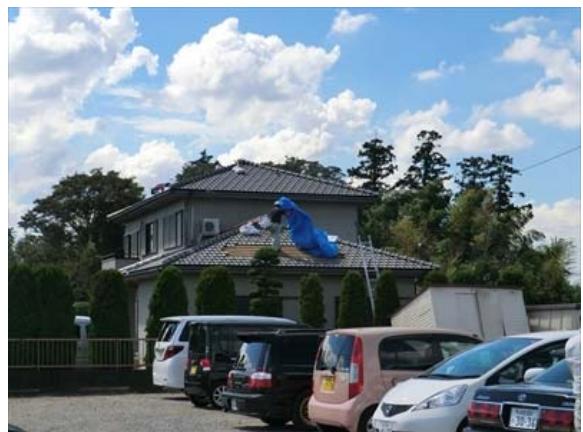
写真 5.2.2 屋根ふき材の被害

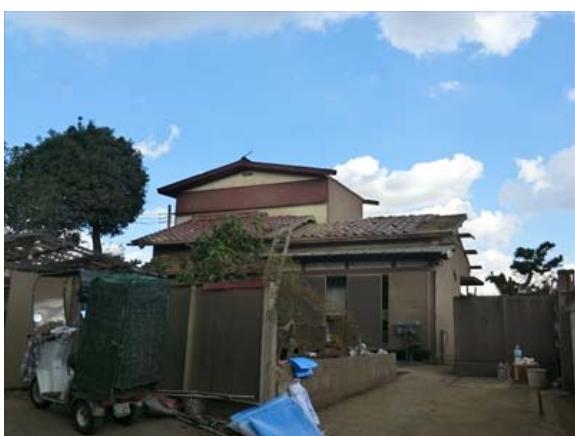
写真 5.2.3 小屋組の被害

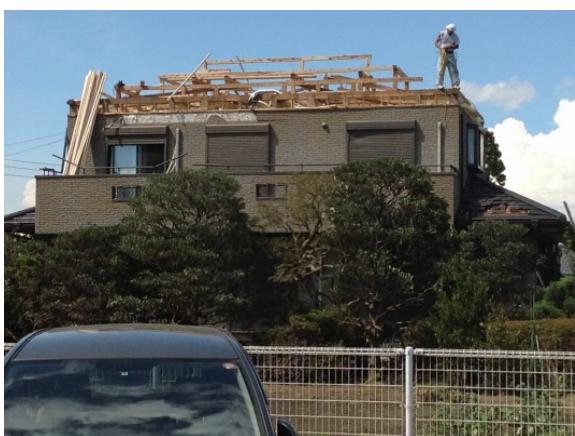
写真 5.2.5 小屋組の被害

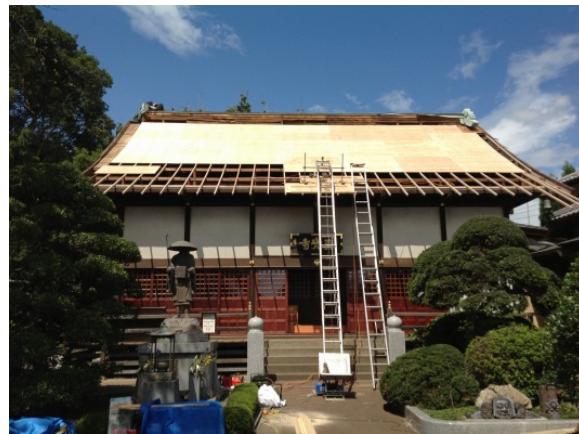
写真 5.2.7 屋根ふき材の被害（社寺建築）

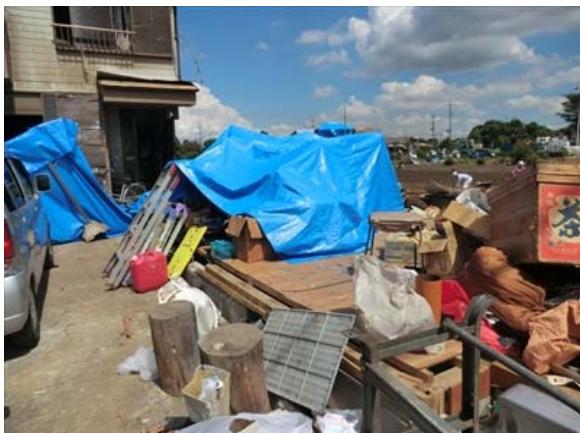
母屋に隣接する納屋が倒壊した被害事例が確認された。

写真 5.2.12 納屋の倒壊

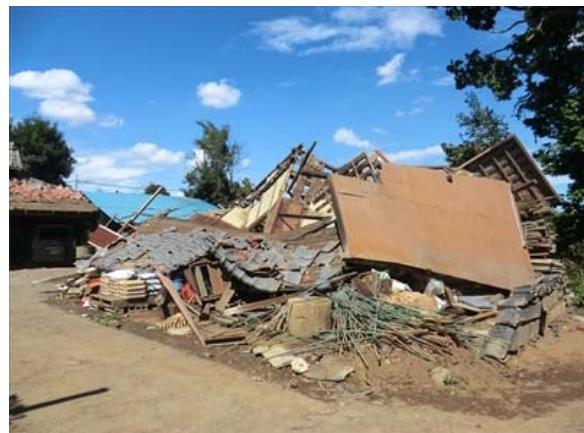
写真 5.2.13 納屋の倒壊

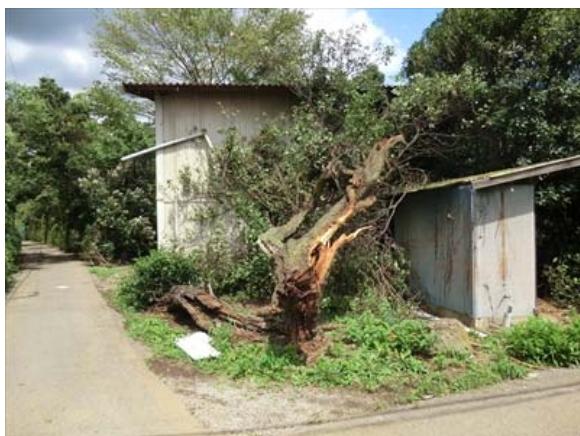
樹木の折損や根こそぎ倒れた事例が多く確認された（写真 5.2.14～5.2.17）。

写真 5.2.14 樹木の被害

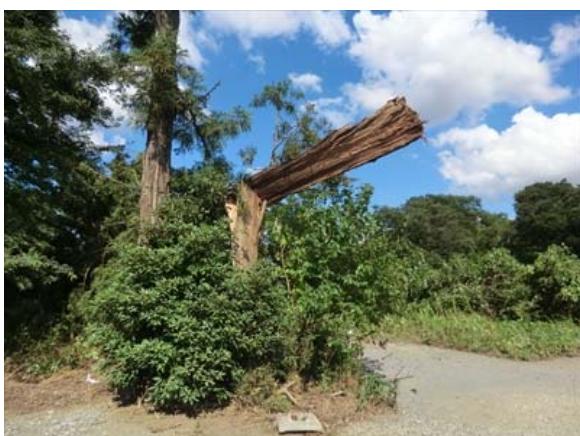
写真 5.2.16 樹木の被害

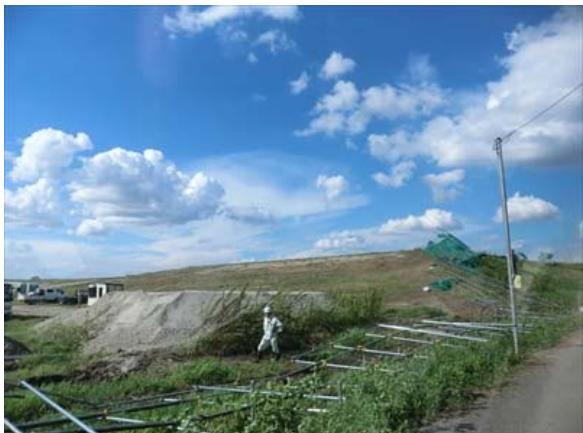
写真 5.2.20 フェンスの被害

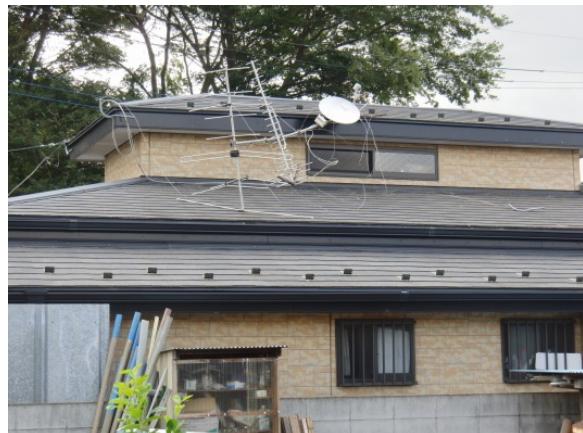
写真 5.2.21 アンテナの被害

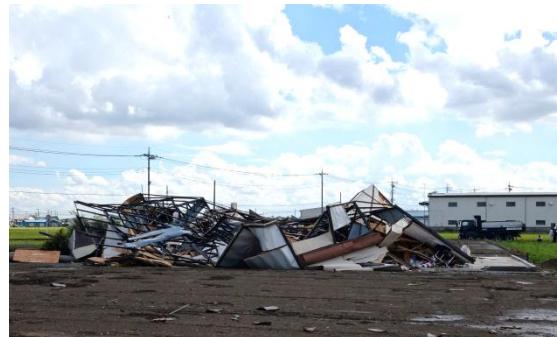
写真1は、奥行き10.8m幅14.4m天井高5.4mの軽量鉄骨造1階建て（切妻屋根）の倉庫兼アトリエとして使用されていたもので、平成20年に改築したものとのことである。建築物は倒壊し、南側（写真右）から北側に移動している。

写真1 軽量鉄骨造倉庫の被害（室井公美子氏提供）

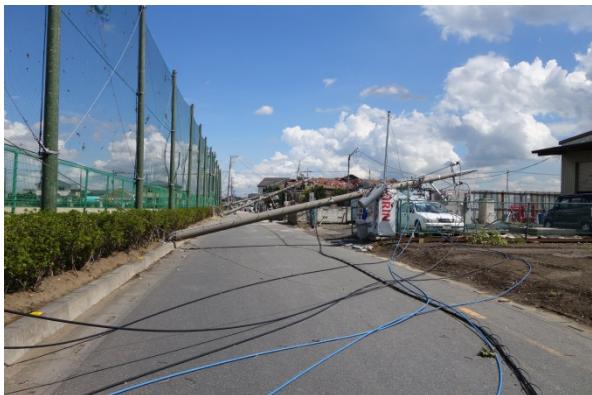
写真6及び7は、写真1の西側に位置する「しらこばと運動公園」第2競技場のネット支持柱と電柱の被害である。南・西側のネット支持柱および東側の電柱は倒壊したが、東・北側のネット支持柱や照明塔は倒壊しなかった。ネット支持柱の寸法は、長さ約8.3m、根元部の太さ320mm、コンクリート厚さ50mm、鉄筋8mm ϕ である。

写真6 電柱の被害（室井公美子氏提供）

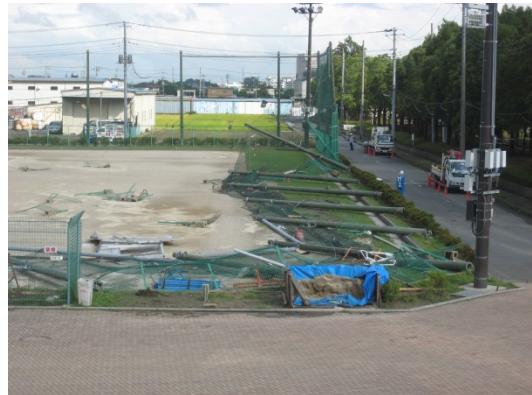
写真7 ネット支持柱の被害
