国土交通省 国土技術政策総合研究所

国立研究開発法人 建築研究所

平成 28 年 (2016 年) 熊本地震による建築物等被害第二次調査報告 (速報)

(木造住宅及び鉄筋コンクリート造等建築物を中心とした調査)

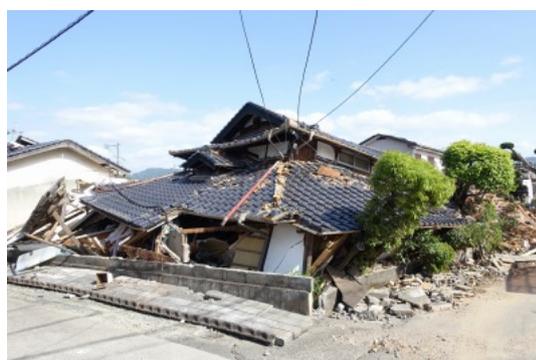
- ・震度 7 を記録した震度計は宮園地区の益城町役場に位置する。
- ・築年数が概ね 40 年超と推測される木造住宅や、県道沿いの 1 階の開口が大きい木造又は鉄骨造の 2～3 階建て店舗併用住宅の倒壊・部分破壊が多数確認された（写真 2.1～2.10）。
- ・築年数が概ね 20～40 年と推測される軸組構法による 2 階建て木造住宅の倒壊・部分破壊が多く確認された（写真 2.11～2.24）。これらの住宅のうち、柱脚柱頭、筋かい端部を確認できたものの多くは釘打ち程度の比較的軽微な接合方法であった。
- ・木造住宅の被害が多いエリアで比較的最近の築年と推測される木造住宅が外観上無被害である例や、最近開発されたと推測される新興住宅地における外観上無被害の木造住宅が確認された（写真 2.25～26）。
- ・擁壁の崩壊が県道の北側で多く確認された（写真 2.27）。
- ・県道から北側に 500m ほど離れると被害が少ない印象だった。
- ・安永地区では県道から南側の被害が大きかったが、秋津川に近いエリアでは被害が少ない印象だった（写真 2.28 の奥が秋津川に近いエリア）。
- ・倒壊や大破した木造住宅等の位置を図 2.2 に示した。

写真 2.2 倒壊した木造住宅

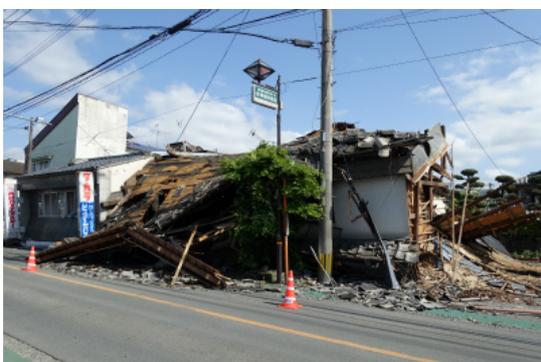
写真 2.3 倒壊した木造住宅

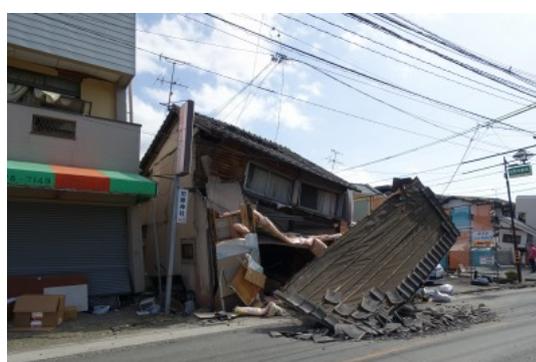
写真 2.4 倒壊した木造住宅

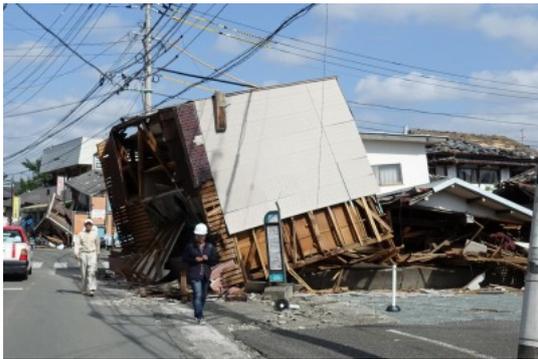
写真 2.5 倒壊した店舗併用木造住宅

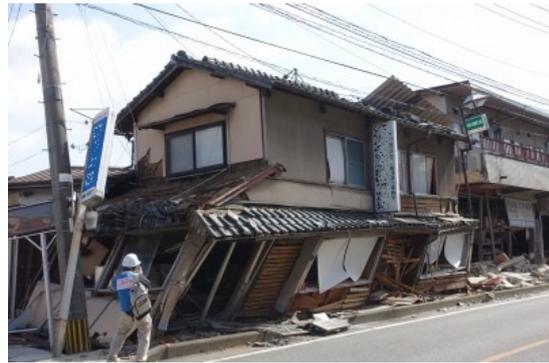
写真 2.6 大きく傾斜した店舗併用住宅

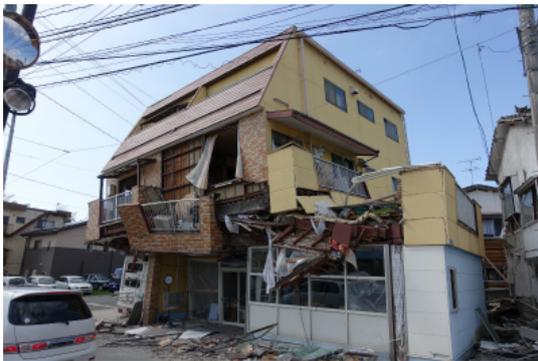
写真 2.7 2階が崩壊した鉄骨造の3階建て店舗併用住宅

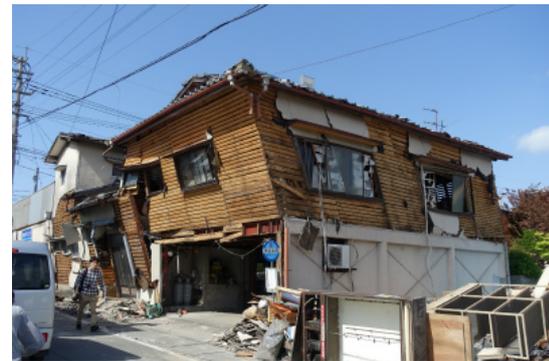
写真 2.8 2階が大きく傾斜した1階鉄骨造+2階木造の店舗併用住宅

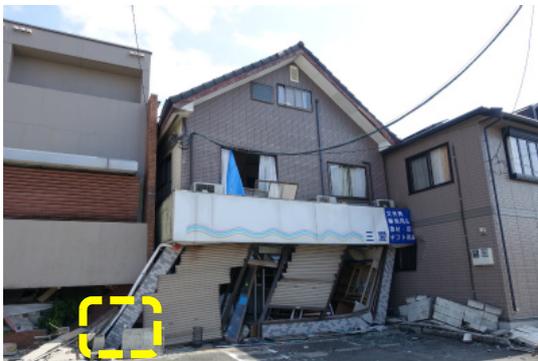
写真 2.9 大きく傾斜したS造店舗併用住宅
(隣のRC造の倒壊の影響の可能性あり)

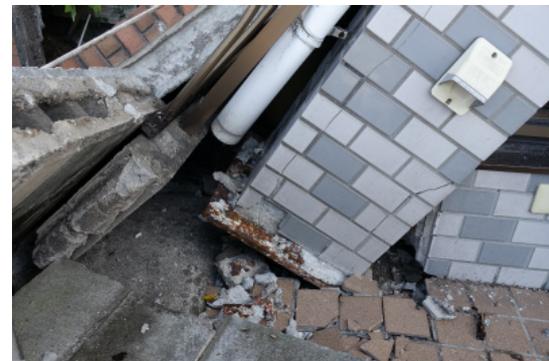
写真 2.10 写真 2.9 の建物の柱脚部

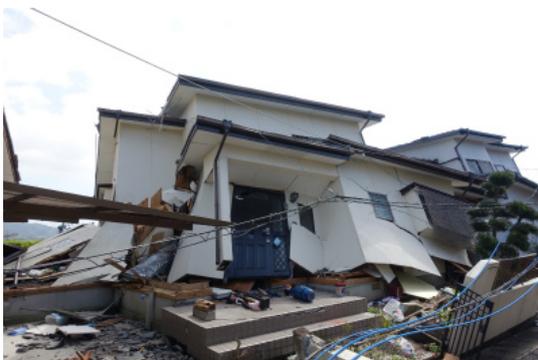
写真 2.11 倒壊した木造住宅

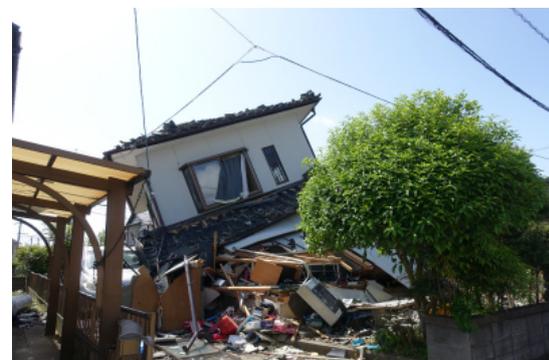
写真 2.12 倒壊した木造住宅

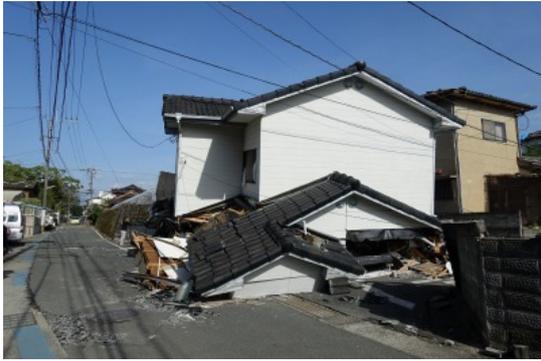
写真 2.13 倒壊した木造住宅

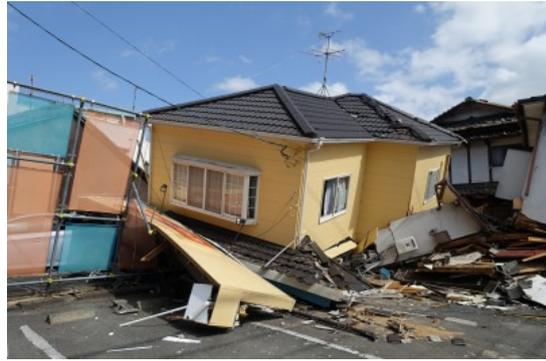
写真 2.14 倒壊した木造住宅

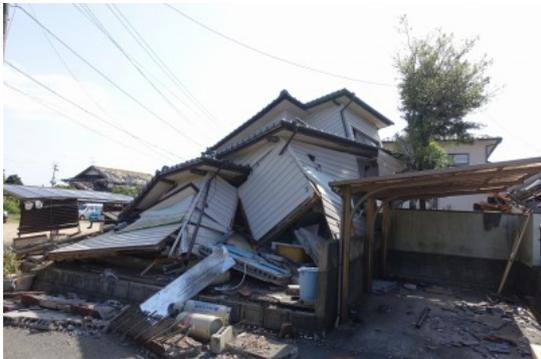
写真 2.15 倒壊した木造住宅

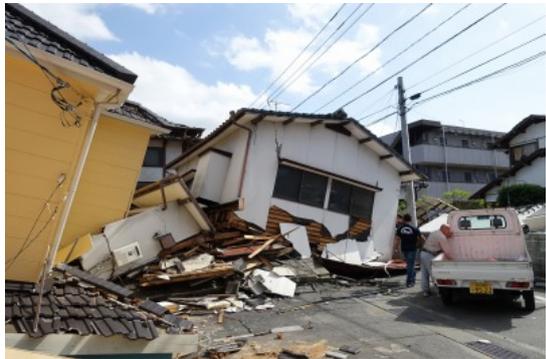
写真 2.16 倒壊した木造住宅

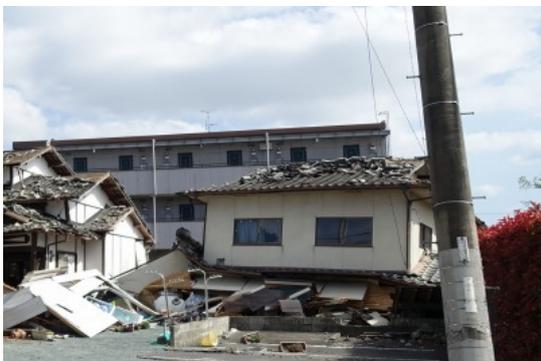
写真 2.17 倒壊した木造住宅

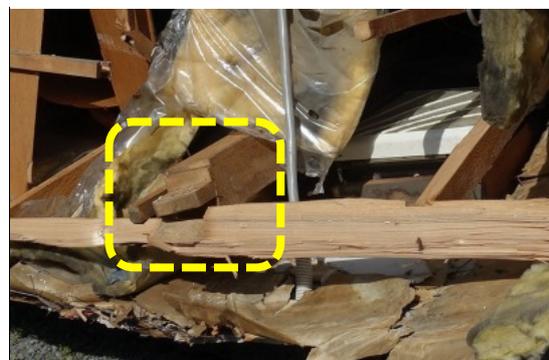
写真 2.20 写真 2.19 の住宅の柱頭部
(柱脚柱頭金物確認できず)

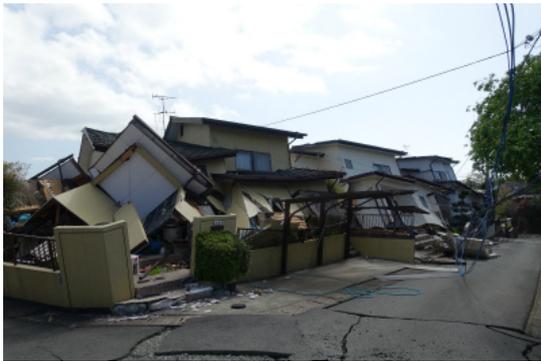
写真 2.21 倒壊した木造住宅

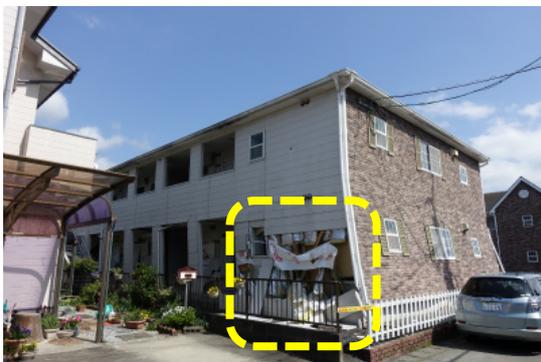
写真 2.23 大きく傾斜した木造アパート

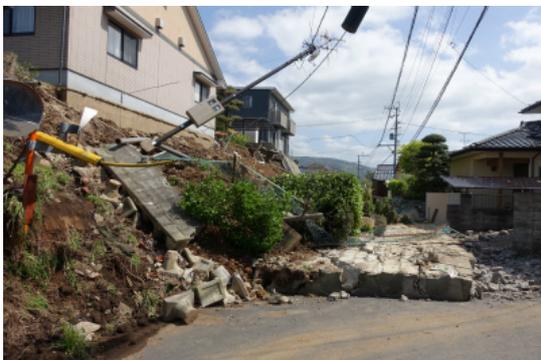
写真 2.27 崩壊した擁壁

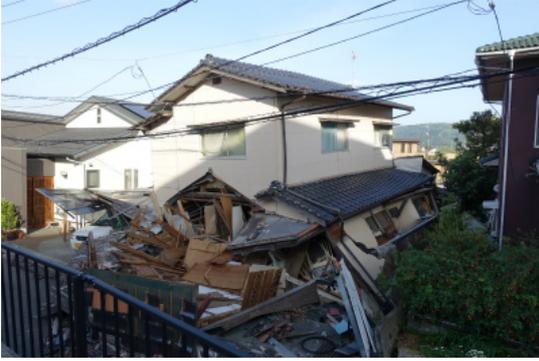
- ・木造住宅の倒壊の割合は 2.2 節の地区より少ない印象だったが、木造住宅の部分破壊や倒壊が県道沿いや、県道南側に見られた（写真 2.29～2.31）。
- ・駐車場において液状化と推測される痕跡が確認された（写真 2.32）。

写真 2.29 倒壊した木造住宅

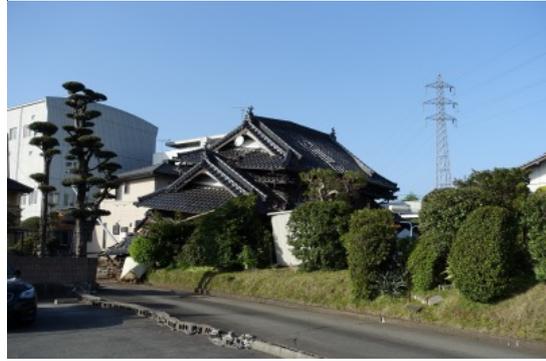
写真 2.30 大きく傾斜した木造住宅

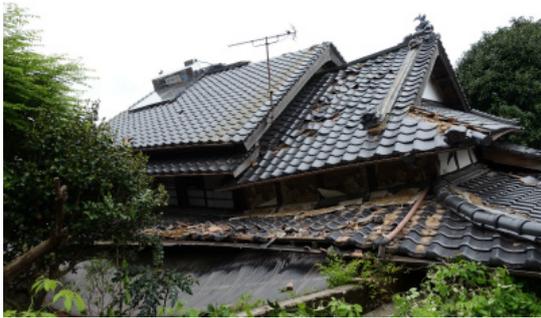
- ・緩やかな傾斜地で盛土＋擁壁の敷地に建つ木造住宅が多い。
- ・築年数が概ね 40 年超と推測される木造住宅の倒壊が数棟確認された（写真 3.3～3.6）。
- ・敷地の被害や、擁壁の崩壊が多数確認された（写真 3.7～3.10）。
- ・納屋・倉庫の倒壊が、多数確認された。

写真 3.3 倒壊した木造住宅

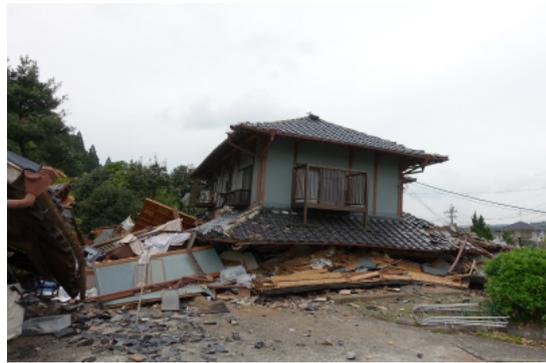
写真 3.4 倒壊した木造住宅

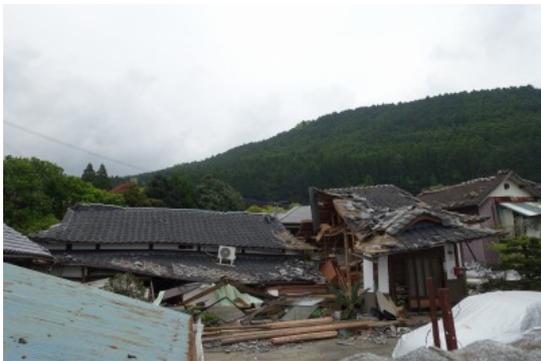
写真 3.5 分離した木造住宅

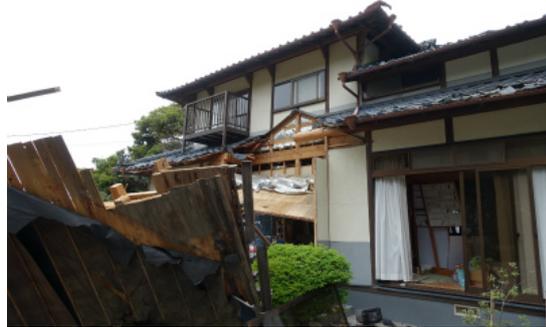
写真 3.6 玄関部分が部分破壊した木造住宅

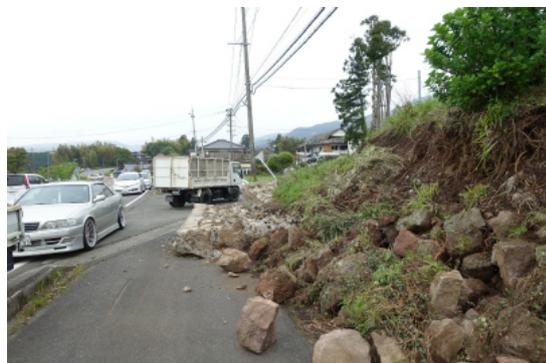
写真 3.8 崩壊した擁壁

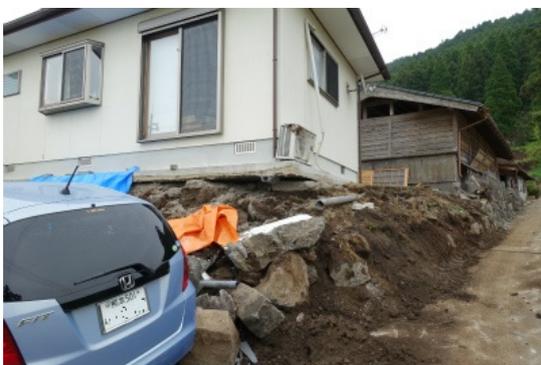
写真 3.9 崩壊した擁壁

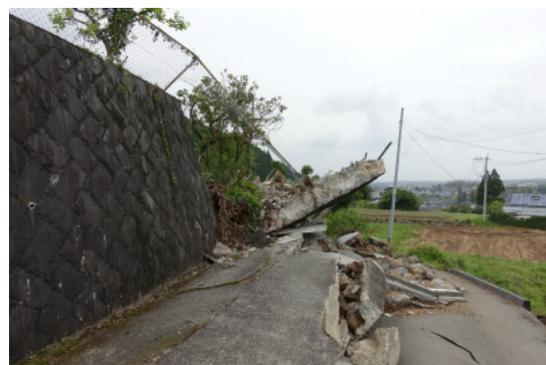
写真 3.10 崩壊した擁壁

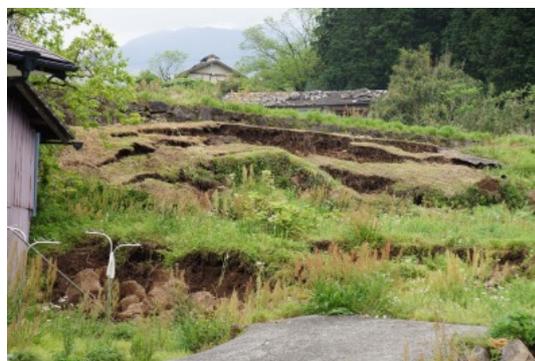
- ・傾斜地で盛土+擁壁の敷地に建つ木造住宅が多い（写真 3.11）。
- ・急傾斜地崩壊危険区域に指定されているエリアがあり、地盤に亀裂が生じている箇所が見られた（写真 3.12～3.14）。
- ・建物被害の傾向は 3.2 節の調査地とほぼ同じだが、倒壊した木造住宅の比率は高い印象だった（写真 3.15～3.18）。
- ・擁壁の崩壊が多数確認された（写真 3.19～3.20）。
- ・比較的最近の築年と推測される木造住宅と推測される外観上無被害の住宅が確認された（写真 3.21～3.22）。

写真 3.14 地盤に生じた亀裂

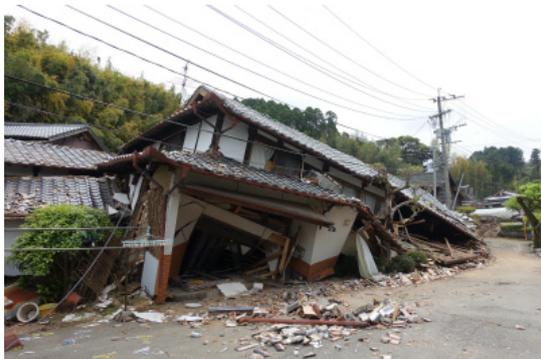
写真 3.15 倒壊した木造住宅

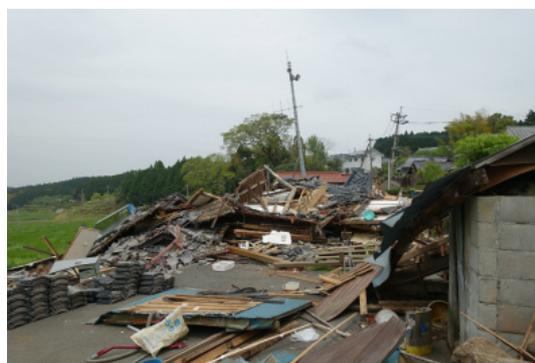
写真 3.16 倒壊した木造住宅

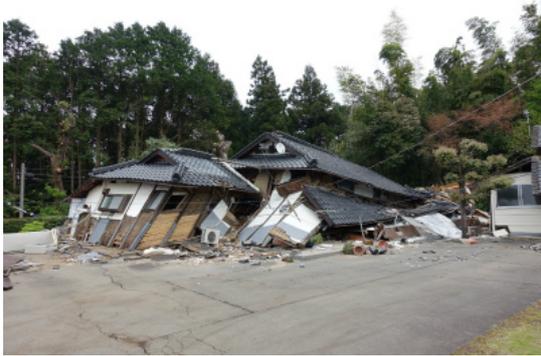
写真 3.17 倒壊した木造住宅

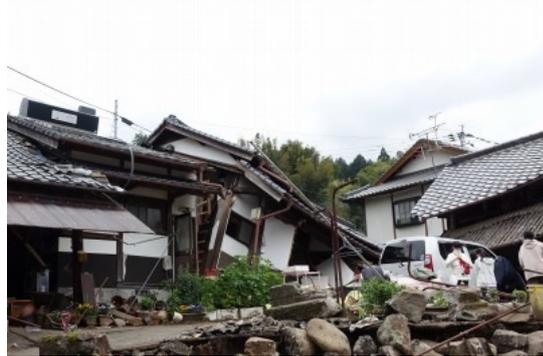
写真 3.18 倒壊した木造住宅

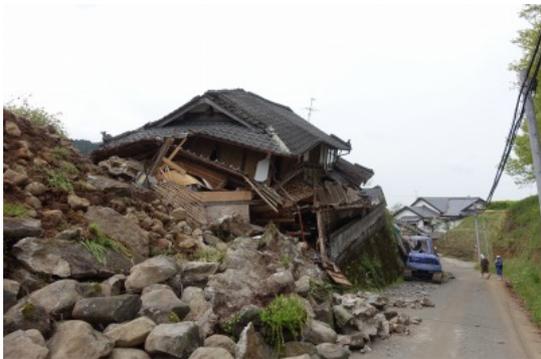
写真 3.19 倒壊した木造住宅

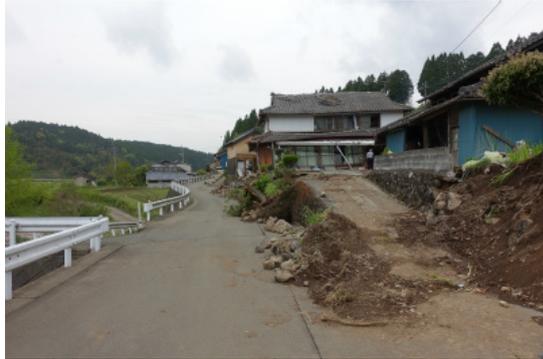
写真 3.20 崩壊した擁壁

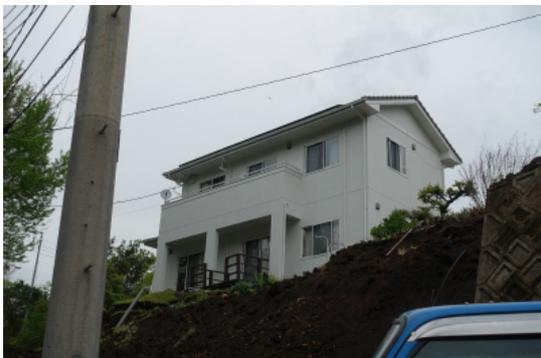
写真 3.21 外観上無被害の住宅

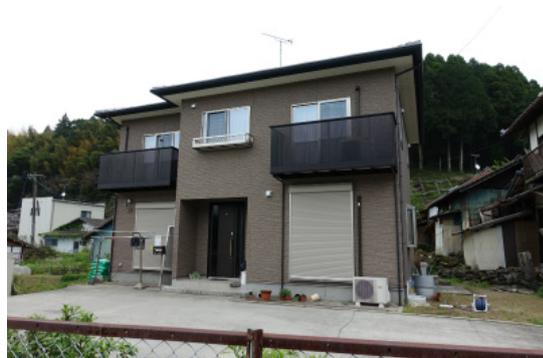
写真 3.22 外観上無被害の住宅

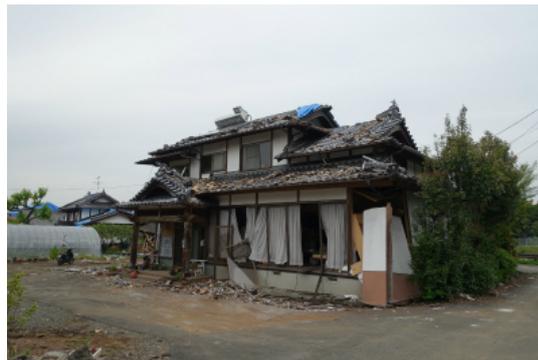
写真 3.24 大破した木造住宅

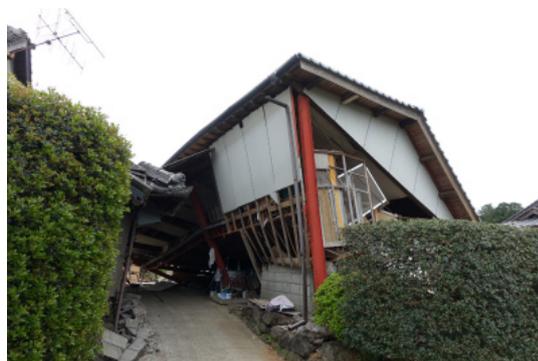
写真 3.26 倒壊した倉庫

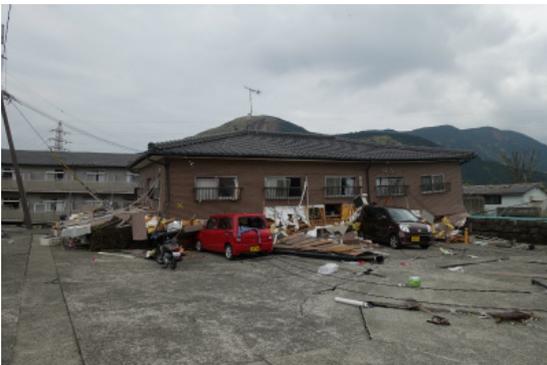
写真 4.3 倒壊した木造アパート

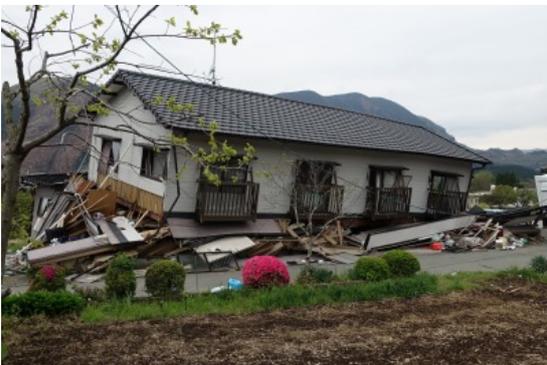
写真 4.5 倒壊した木造アパート

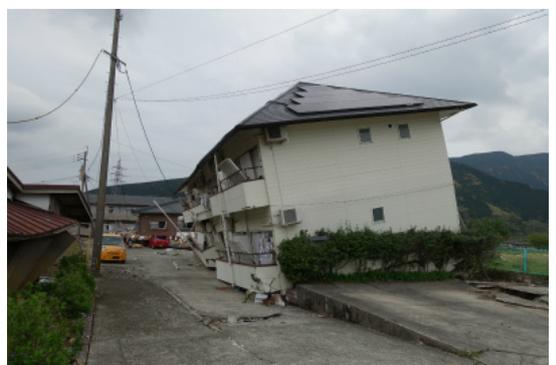
写真 4.6 横ずれした木造アパート

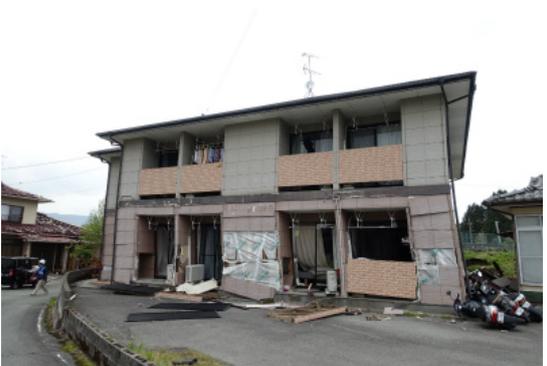
写真 4.7 傾斜した木造アパート

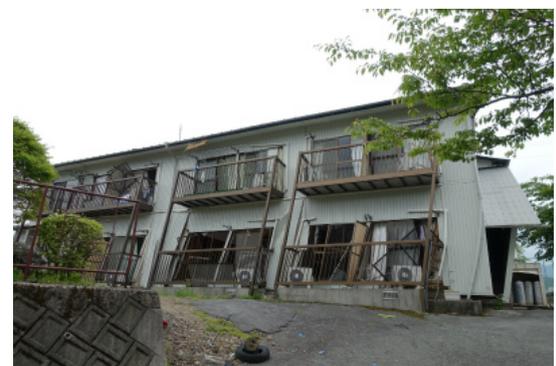
写真 4.8 傾斜した木造アパート

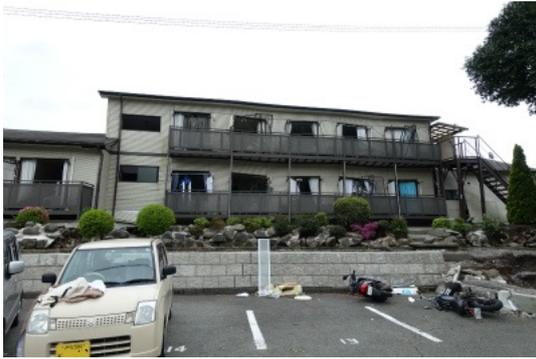
写真 4.9 大破した木造アパート

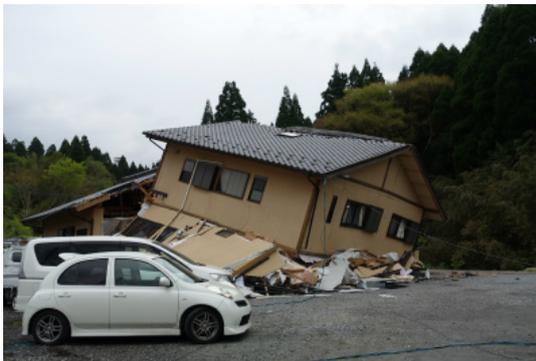
写真 4.11 倒壊した木造住宅

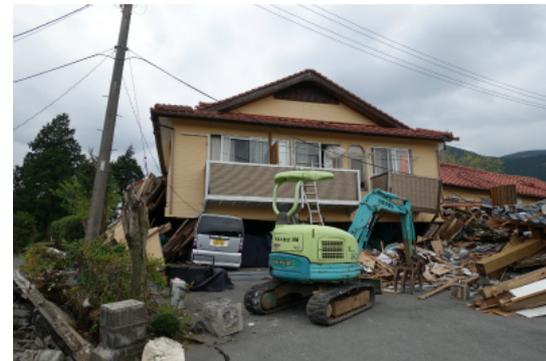
写真 4.12 倒壊した木造住宅

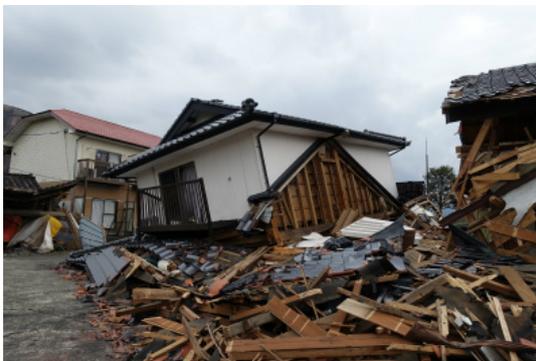
写真 4.13 倒壊した木造住宅

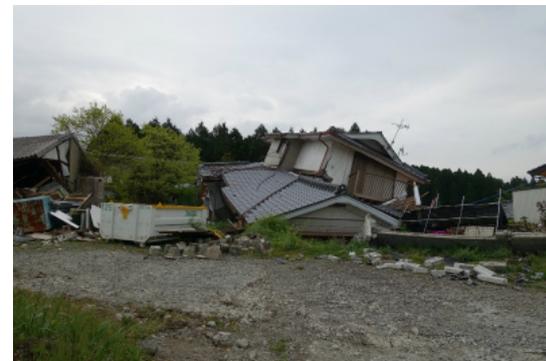
写真 4.14 倒壊した木造住宅

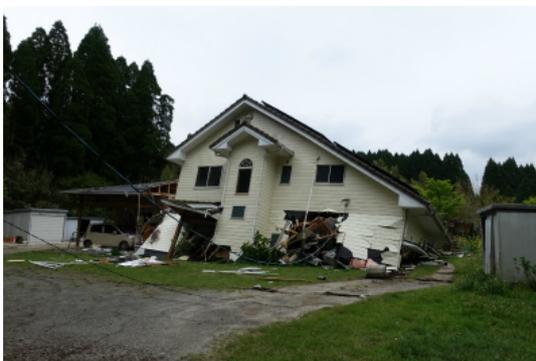
写真 4.15 倒壊した木造住宅（金物あり）

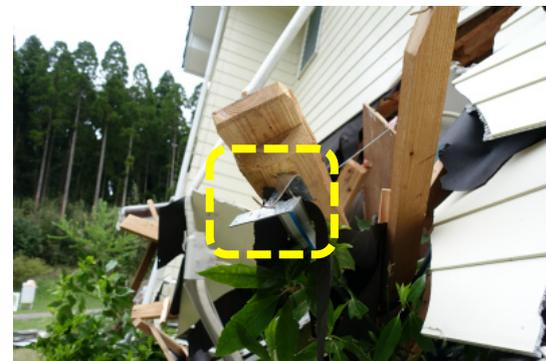
写真 4.16 写真 4.15 の住宅の柱頭部
（柱脚柱頭は金物あり）

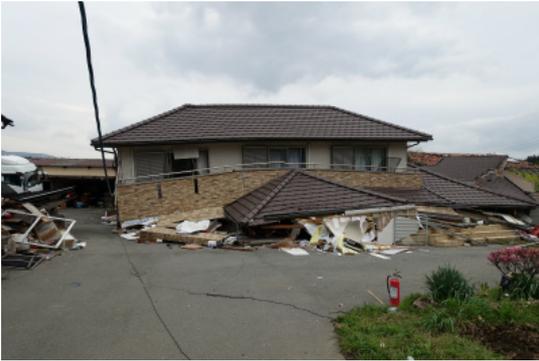
写真 4.16 倒壊した木造住宅（金物あり）

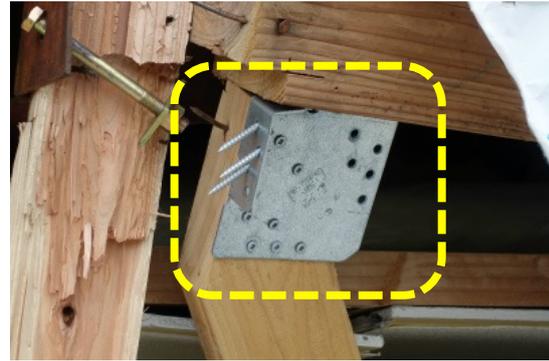
写真 4.17 写真 4.16 の住宅の柱頭部
（壁倍率 2 倍用筋かい金物）

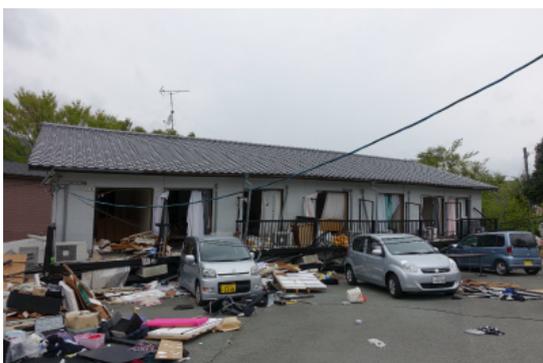
- ・規模：28P（4P×7部屋）×10P（一階は一部下屋） ※1P=約 910mm
- ・木造軸組構法 2階建て（外壁：サイディング、内壁：せっこうボード）
- ・主な耐震要素は筋かい
- ・柱脚・柱頭、筋かい端部接合部は釘打ち程度の比較的軽微な接合方法
- ・無筋コンクリート造布基礎（浴室部はブロック基礎）
- ・長手方向に倒壊。階段側（妻面）の擁壁が崩壊

写真 4.17 倒壊したアパート①

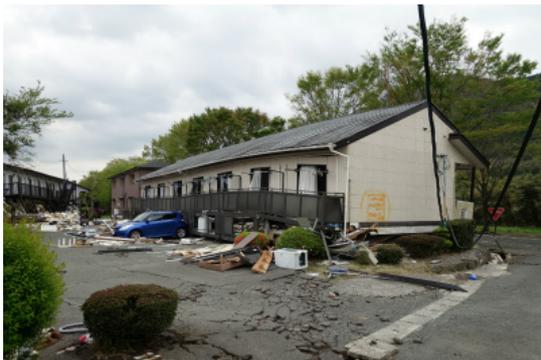
- ・規模：28P（4P×7部屋）×7P
- ・木造軸組構法2階建て（外壁：サイディング、内壁せっこうボード）
- ・主な耐震要素は筋かい（35～40×90mm角）
- ・柱脚・柱頭・筋かい端部接合部は釘打ち程度の比較的軽微な接合方法
- ・長手方向に倒壊

写真 4.23 倒壊したアパート②

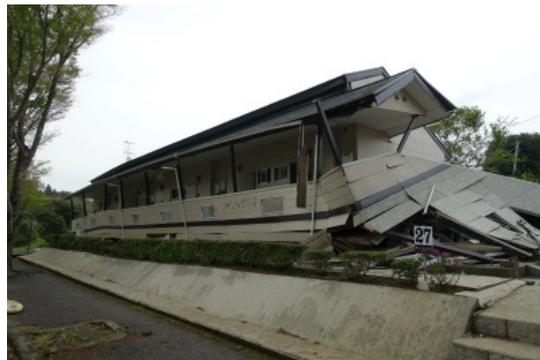
写真 4.24 倒壊したアパート②

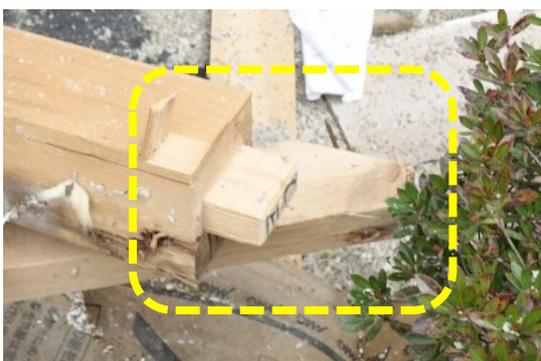
写真 4.25 柱頭部（釘打ちによる接合）

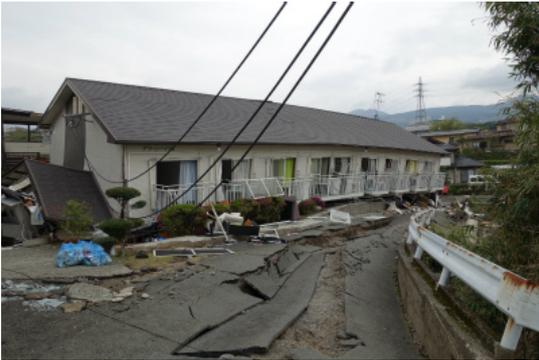
- ・木造軸組構法 2階建て（外壁：サイディング、内壁せっこうボード）
- ・主な耐震要素は筋かい
- ・柱脚・柱頭、筋かい端部接合部は釘打ち程度の比較的軽微な接合方法
- ・長手方向とベランダ側に倒壊。ベランダ側の側道の擁壁が崩壊

写真 4.29 倒壊したアパート③

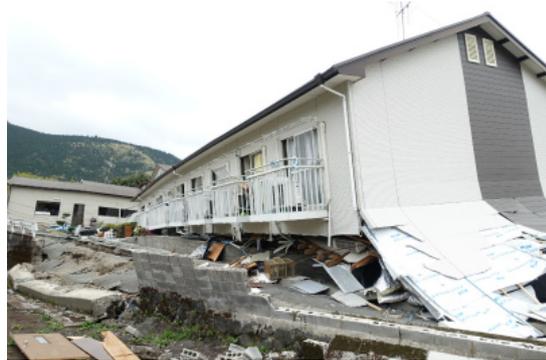
写真 4.30 倒壊したアパート③

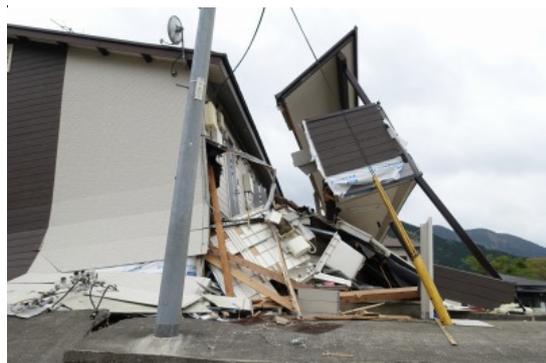
写真 4.32 鉄骨階段と木造部分の分離

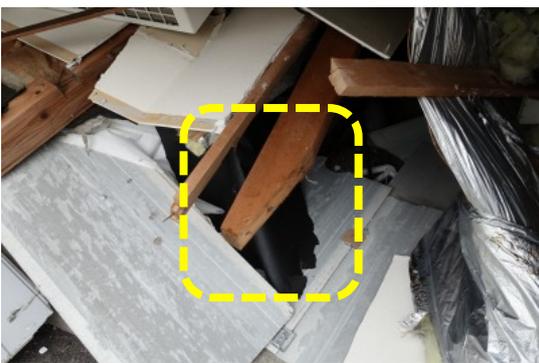
写真 4.33 柱頭、筋かい端部接合部
(釘打ちによる接合)

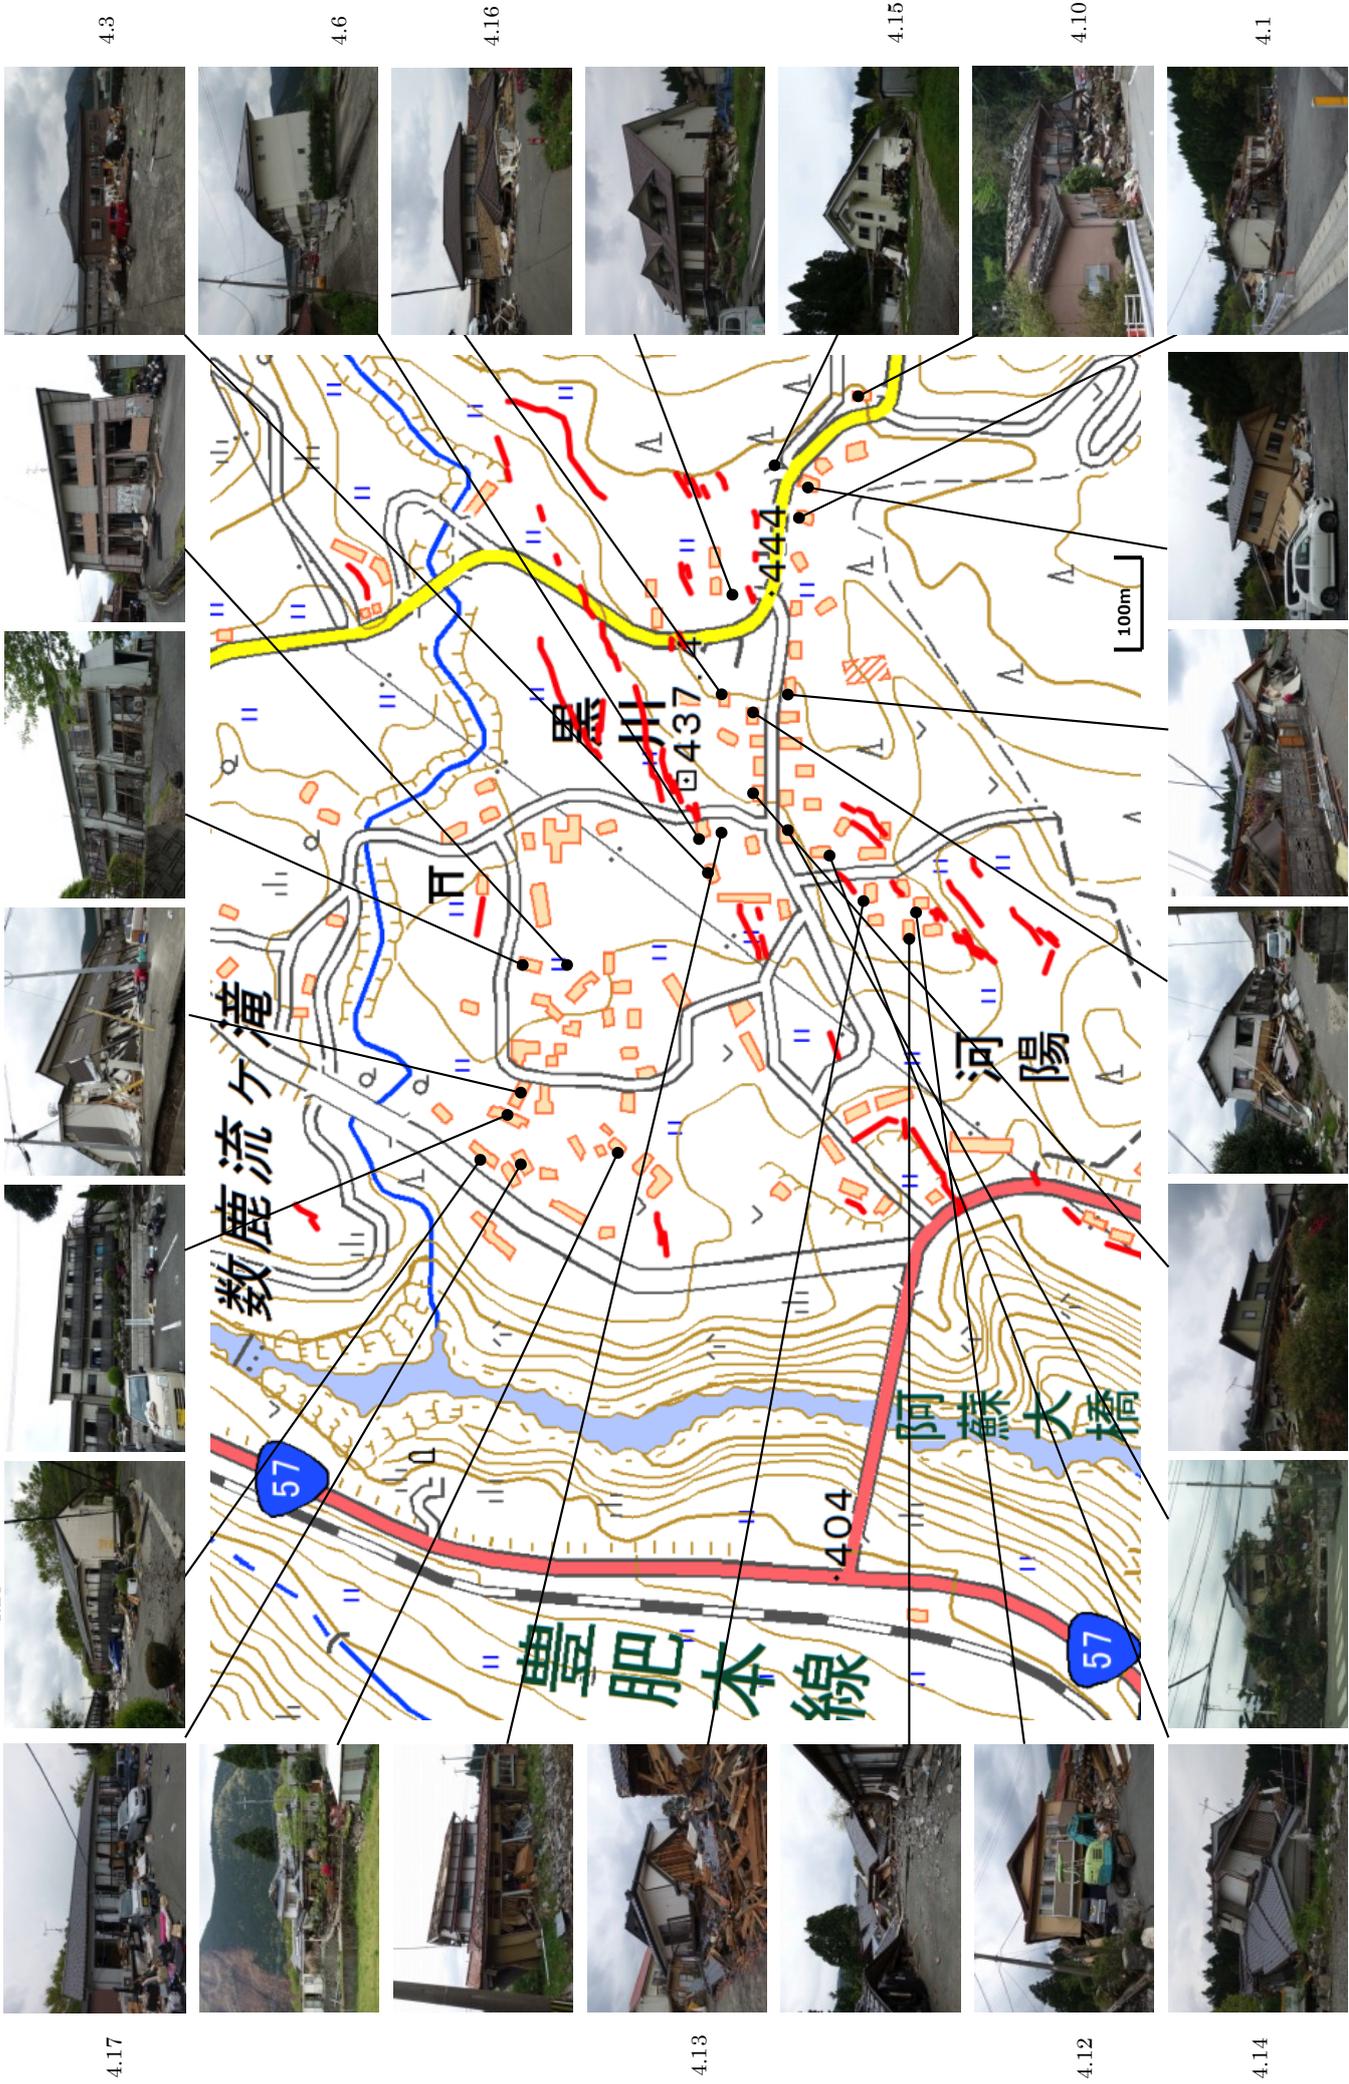
図 4.3 倒壊・大破した木造住宅等の位置 国土地理院電子国土 Web を編集

- ・ 黒川地区には東海大学の学生用アパートが多数存在する。
- ・ 2階建て軸組構法による木造アパートが多く、そのうち7棟の倒壊を確認した。部分破壊や大破したアパートも多数確認された。これらの木造アパートのうち、柱脚・柱頭、筋かい端部が確認できたものの多くは接合方法が釘打ち程度の比較的軽微な接合方法であった（写真 4.1～4.10）。
- ・ 木造アパートの他、築年数が概ね40年超と推定される、戸建て木造住宅の倒壊が多数確認された（写真 4.11～4.14）。
- ・ 築年数が概ね20～40年程度と推測される木造住宅の倒壊が数棟確認された。木造アパートと同様に柱脚・柱頭、筋かい端部の接合方法が比較的軽微な建物が多かったが、中には金物により緊結されている建物も確認された（写真 4.15～4.18）。
- ・ 倒壊や大破した木造住宅等の位置を図 4.3 に示した。

赤色のプロットは布田川断層帯周辺の地表の亀裂 (国土地理院調査)
写真の番号は本文中の写真番号を示す。

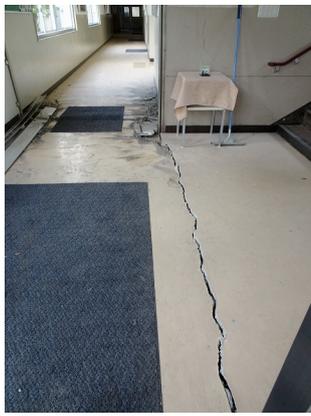
当該建築物では、1 階の校舎入り口からエキスパンションジョイントで分割された階段室回りの 1 階スラブにひび割れと段差（写真 3.1.2-2）が見られる。またエキスパンションジョイントで分割されたエリアにまたがって設けられた天井材が落下（写真 3.1.2-3）している。これらのことは、地盤の変状によって基礎構造で支えられていない上部構造物の一部が沈下したことで、それに追従できなかった部位で損傷が発生したものと推察される。

<p>写真 3.1.2-1 外観</p>	<p>写真 3.1.2-2 1 階スラブのひび割れと段差</p>

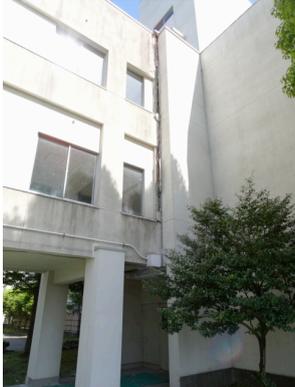
調査した校舎では、雑壁のせん断破壊 (写真 3.1.3-3)、基礎構造部分のひび割れ (写真 3.1.3-4)、エキスパンションジョイント部の破壊 (写真 3.1.3-5) が生じている。

<p>写真 3.1.3-5 渡り廊下エキスパンションジョイント部の破壊</p>

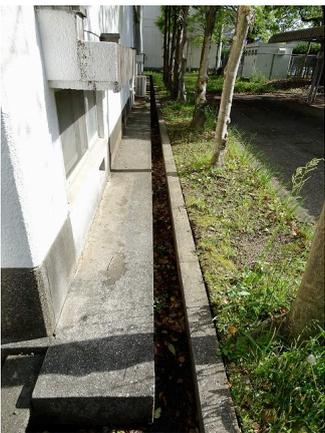
調査した R 棟では、室内で傾斜が生じている。具体的には室内の西側が高く、東側が低い状態であった。その他、校舎敷地及び周辺道路の地盤まで広く変状が発生 (写真 3.1.4-2 ~3.1.4-4) し、コンクリートブロック塀が倒壊している。

<p>写真 3.1.4-1 校舎外観 (R 棟)</p>	<p>写真 3.1.4-2 傾斜校舎の外構周辺部</p>

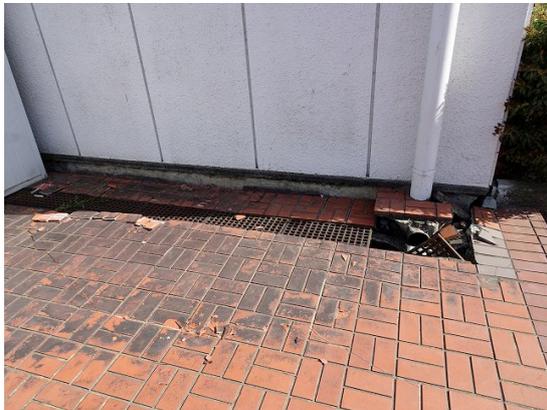
<p>写真 3.1.4-3 校舎と外構の段差</p>	<p>写真 3.1.4-4 周辺道路の地盤沈下</p>

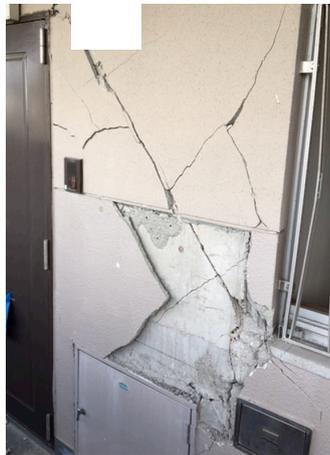
当該建築物では、雑壁の損傷が見られた。具体的には桁行方向の共用廊下側の方立て壁のせん断破壊(写真 3.1.8-2、3.1.8-3)である。一方で、バルコニー側の袖壁の損傷は小さい(写真 3.1.8-4)。エキスパンションジョイント部及びその周辺のホールのガラスが破損している。2 階以上に連層の壁があり 1 階はその壁がない柱 (以下「下階壁抜け柱」) を有する構造であるが、当該柱に被害は見られない。

<p>写真 3.1.8-1 外観 (西側)</p>	<p>写真 3.1.8-2 桁行き方向外廊下側玄関脇の方立て壁のせん断破壊</p>

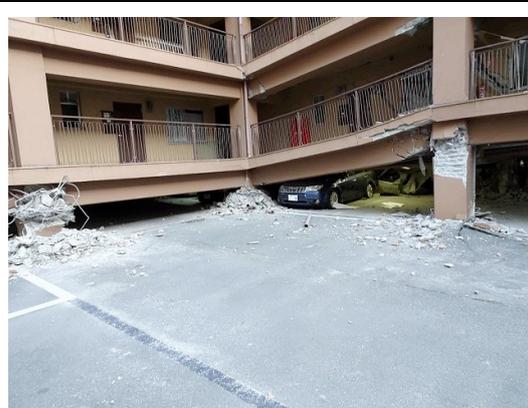
当該建築物は、南北軸の住棟が層崩壊 (写真 3.1.10-2、3.1.10-4) しており、それに伴って東西軸の北東側の 1 階柱も大きく損傷 (写真 3.1.10-3) している。南北住棟の 1 階部分は主として駐車場として利用されており、その階に耐力壁がないことが層崩壊の原因と考えられる。

写真 3.1.10-2 L 字型平面形状の入り隅部

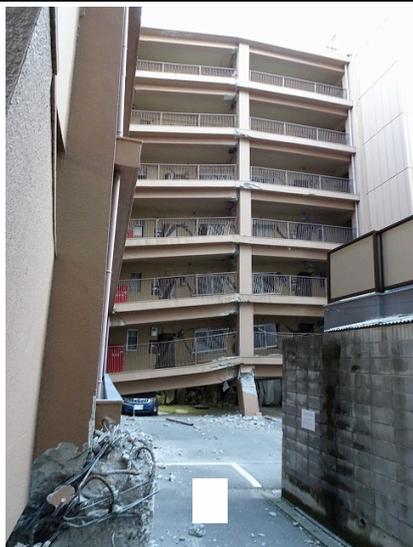
写真 3.1.10-3 東西軸住棟の北側

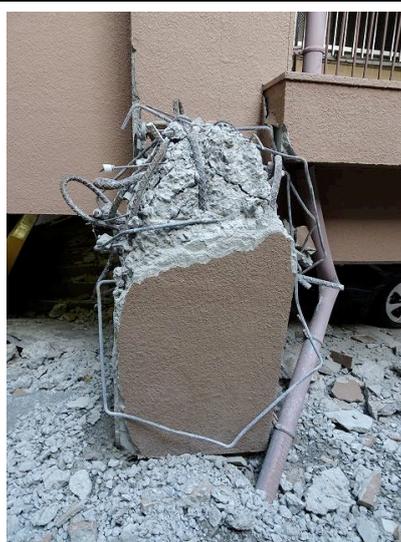
写真 3.1.10-4 南北軸住棟の西側柱

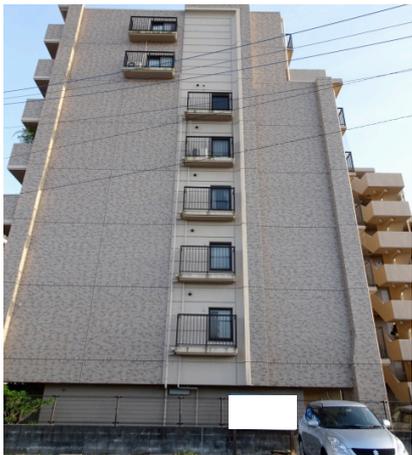
当該建築物で確認された被害の特徴は、1 階柱のせん断ひび割れ (写真 3.1.11-3) であり、層崩壊している前述の K-10 とは異なる損傷性状である。なお隣接する共同住宅 (写真 3.1.11-4) も 1 階部分の壁がない下階壁抜け柱を有する構造であったが、損傷は軽微であった。

<p>写真 3.1.11-3 1 階柱のせん断ひび割れ</p>	<p>写真 3.1.11-4 隣接する共同住宅</p>

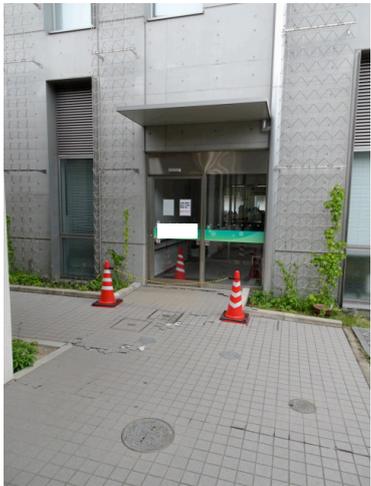
当該建築物では、外周部分の床に周辺地盤の変状によるものと推察されるひび割れ（写真 3.1.13-2、3.1.13-3）が生じている。また 2 棟をつなぐ 1 階廊下に設置された自動扉が開閉障害を起こしていた。構造体には目立った被害は見られない。

<p>写真 3.1.13-3 南側外構のひび割れ</p>	<p>写真 3.1.13-4 建築物に接する地盤のひび割れ</p>

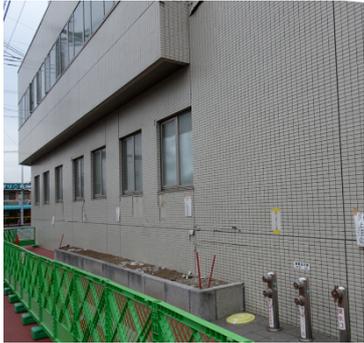
当該建築物では、管理棟や南側病棟の外壁タイルの剥落 (写真 3.1.14-2)、渡り廊下のガラス破損並びに南側病棟の中間階の廊下に面する雑壁のせん断破壊 (写真 3.1.14-3)、柱の軽微な曲げひび割れ及び 1 階天井仕上げ材の脱落 (写真 3.1.14-4) が確認された。その他、南側病棟の病床ベッド等内容物の移動・散乱によって病院機能が喪失したことから、入院患者を移動したとのことである。

<p>写真 3.1.14-1 外観 (写真奥から北側病棟、南側病棟、管理棟)</p>	<p>写真 3.1.14-2 外壁タイルの剥落 (管理棟南側)</p>

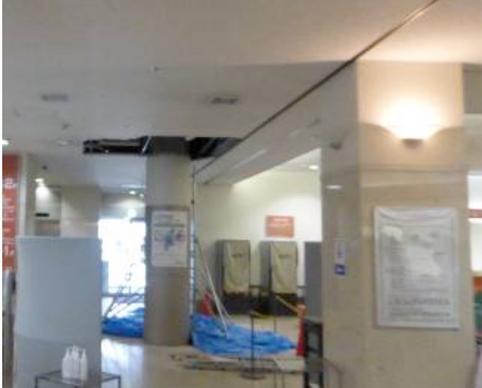
<p>写真 3.1.14-3 中間階の雑壁のせん断破壊 (南側病棟)</p>	<p>写真 3.1.14-4 天井仕上げ材の脱落 (南側病棟)</p>

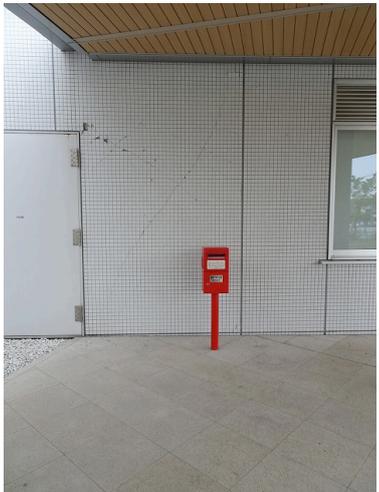
当該建築物では、一部の RC 壁にせん断ひび割れと脚部のかぶりコンクリートの剥落 (写真 3.2.3-2、3.2.3-3) が見られる他は、窓ガラスの破損 (写真 3.2.3-4)・落下や外壁タイルの剥落など非構造部材の損傷が中心である。

<p>写真 3.2.3-3 RC 壁のせん断ひび割れ</p>	<p>写真 3.2.3-4 境界梁部分にある窓ガラスの破損・落下</p>

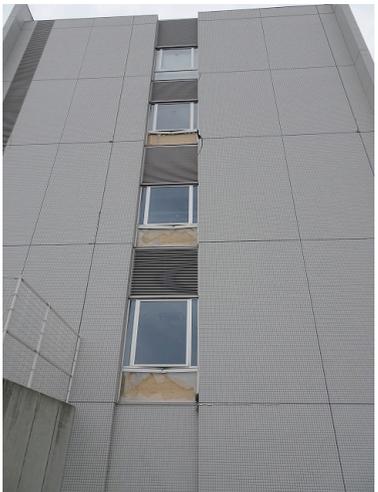
調査時点において、破損した窓ガラス部分は木製パネルで応急的に養生がなされ (写真 3.2.3-4)、病院としては継続使用されていた。

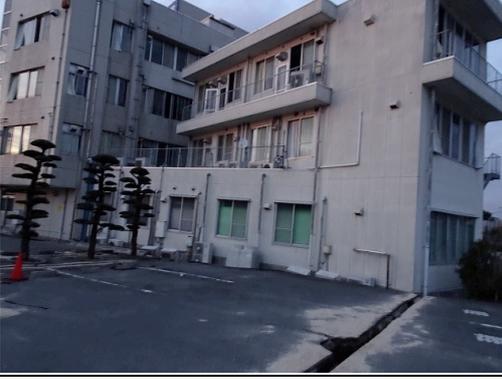
当該建築物では、敷地周辺の地盤は大きく地割れ、沈下や隆起、液状化の噴砂現象の痕跡(写真 3.3.3-2、3.3.3-3)が確認され、コンクリートブロック塀は倒壊(写真 3.3.3-4)していた。また、敷地南西側の一部において斜面崩壊が確認された。構造部材についてはほとんど損傷が見られない。なお、東側に近接する木造家屋は半壊していたが、西側に近接する店舗は大きな損傷は見られない。

<p>写真 3.3.3-3 地盤の亀裂と液状化噴砂現象の痕跡</p>	<p>写真 3.3.3-4 コンクリートブロック塀の倒壊</p>
