平成 28 年 6 月 23 日
国土交通省国土技術政策総合研究所
国立研究開発法人 建築研究所

平成 28 年（2016 年）熊本地震による建築物等被害第十一次調査報告 (ホール等の特定天井を中心とした非構造部材の被害調査速報)

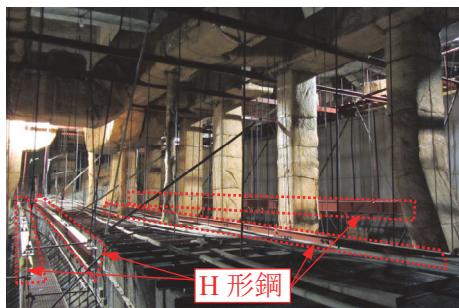
(m) 天井裏 多数のH形鋼が水平に配置されている。

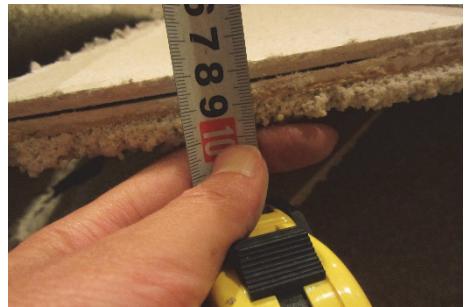
(e) 天井板の断面

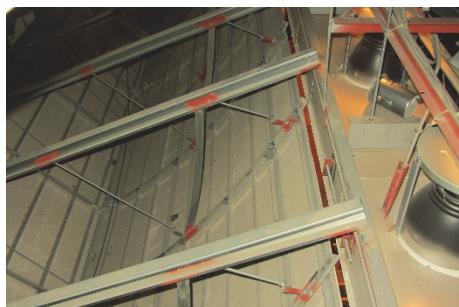
(f) 天井裏の状況

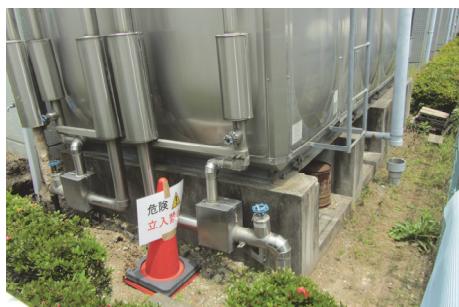
その他、屋外の地上レベルにある受水槽が傾いていた。

(h) 受水槽の基礎

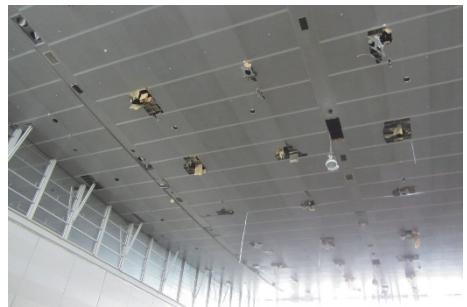
展示ホール棟は可動式間仕切りで 4 つの展示スペース（a～d ホール）に区切ることができるようになっており、いずれも特定天井に該当する在来工法の天井が設置されている。天井面の部分的な破損・脱落が吊り物の支持部分や天井面端部で確認され、照明ボックスの脱落などによる落下物が多数確認されたが、b ホールの被害程度が最も大きかった。また、d ホールでは、前震で損傷した鉄骨屋根の支承部（妻壁上部）近傍にある開口部のガラスが本震で破損・脱落した。

(b) 天井 (b ホール)

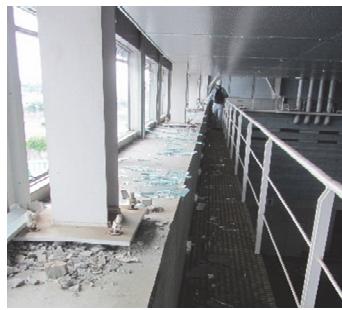
(i) 屋根支承部及びガラス (d ホール)

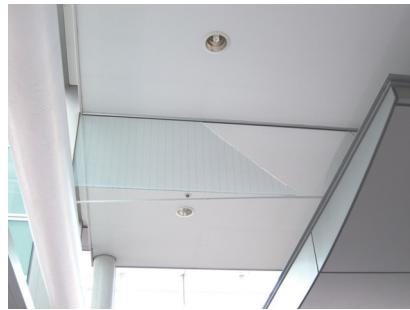
通路棟では、吊り天井、ガラス手すり、ガラス腰壁、ガラス防煙垂れ壁等の内装、窓ガラスや窓サッシ等の外装の被害を確認した。外装のガラスを除き、被害の多くは本震によるものである。また、スプリンクラーが誤作動して内装が水浸しになったとのことである。

(m) ガラス防煙垂れ壁の被害 (通路棟)

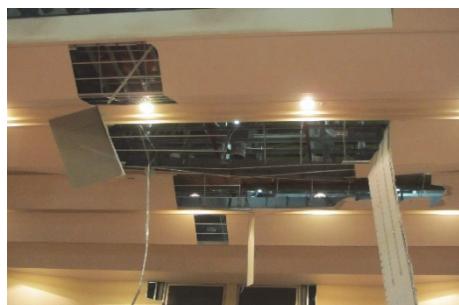
ホールで、特定天井に該当する吊り天井が破損・脱落していた。天井は在来工法による吊り天井である。また、内壁が天井面との取合い部分や客席後方上部の開口脇で損傷・脱落していた。設備では、天井裏の給気ダクトの吊り元やダクト自体が外れていた。その他、最後方の客席とその後ろの通路を隔てるように設置された高さ1m程度のコンクリート製の壁が転倒していた。

(c) 天井脱落部分

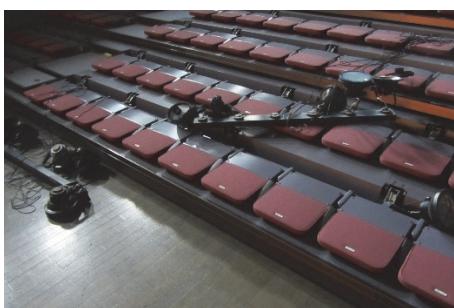
ホールは最上階にあり、特定天井に該当するシステム天井にはグラスウールボードにずれが生じていたものの顕著な被害は確認されなかった。設備では、照明装置が3基落下していた。

(c) 落下した照明

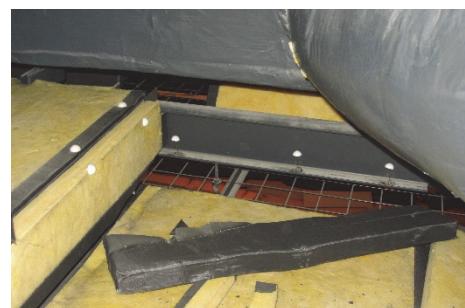
(d) 天井裏 (H形鋼から短いボルトで吊り)

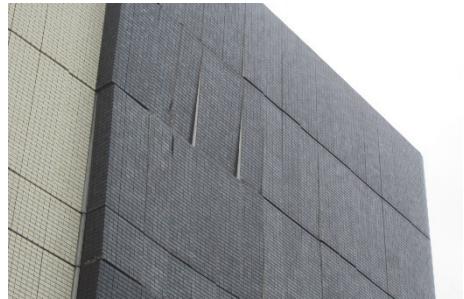
コンサート用ホールの天井は、特定天井に該当する。天井板が部分的に剥落したが、一定以上の面積の天井面が脱落するような顕著な被害は確認されなかった。演劇用ホールの舞台袖で、舞台とカウンターウェイト部分を間仕切るメッシュの足下部分の留め付けが部分的に外れていた。外壁のPCパネルで面外方向にずれたものが相当数（全体の1割程度）あった。調査時点で建築物北面の外壁面についてPCパネルを外して損傷状況の確認を行っていた。その他、高架水槽で、内外のパネルが損傷するとともに給水配管が外れていた。

(h) 南面外壁（拡大）PCパネルの面外へのずれ

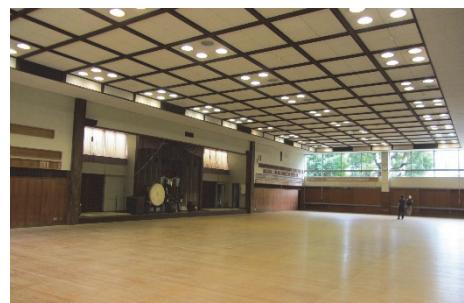
(b) 剣道場（1階）

1階の剣道場は、天井は在来工法による天井で特定天井に該当し、照明周りや壁際で損傷が見られた。鋼製サッシに硬化性パテでとめた窓ガラスが計16枚破損したことである。

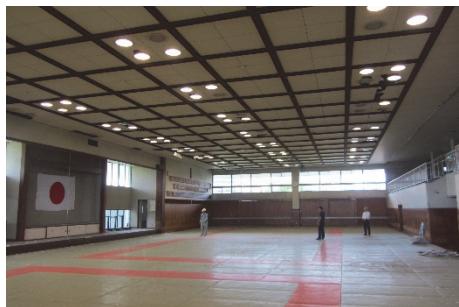
(e) 柔道場（3階）

3階の柔道場は、照明周りや天井端部等で天井が多く損傷・脱落していた。在来工法による天井であり、高さが6mを超えないため特定天井に該当しない。鋼製サッシに硬化性パテでとめた窓ガラスが計29枚破損したことである。

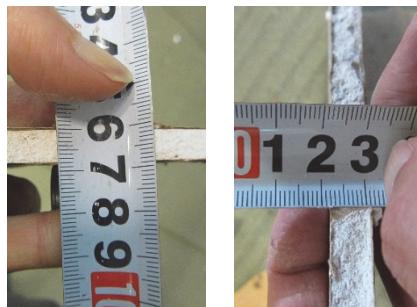
(g) せっこうボード 天井（厚さ 8mm）、壁（厚さ 9mm）

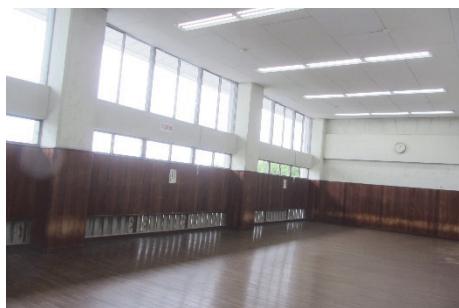
(i) 第1小道場（剣道場、3階）

室内ではその他に、各階の内壁にひび割れが確認され、3階の第1、第2小道場の2室で、窓際の天井の垂れ下がりが確認され、鋼製サッシに硬化性パテでとめた窓ガラスが計7枚破損したことである。
