平成28年12月19日（最終更新 H29.3.31）

国土交通省 国土技術政策総合研究所

国立研究開発法人 建築研究所

平成28年10月21日14時07分頃の鳥取県中部の地震による建築物等被害調査報告

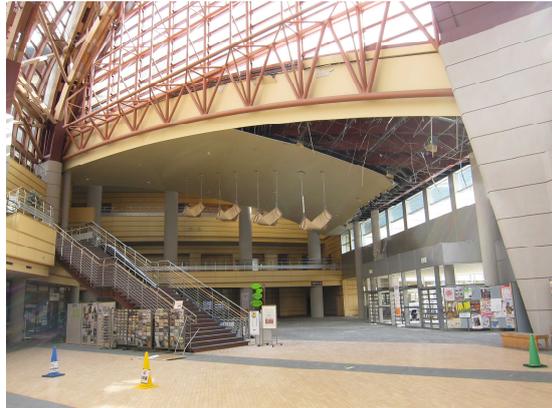
非構造部材の被害は、エントランスホール上部での鋼製下地材による吊り天井(天井高さは実測で8.0~12.5m程度であり、特定天井²⁾に該当する。)の脱落及び周辺部への衝突による損傷が確認された(写真5-6~5-8)。本震に先立って当日の12時12分頃に発生した地震(倉吉市で震度3を記録)の際にエントランス側と逆側の天井端部が損傷して白い粉状のものがエントランス床面で観察されたと

写真5-6 エントランスホール内観

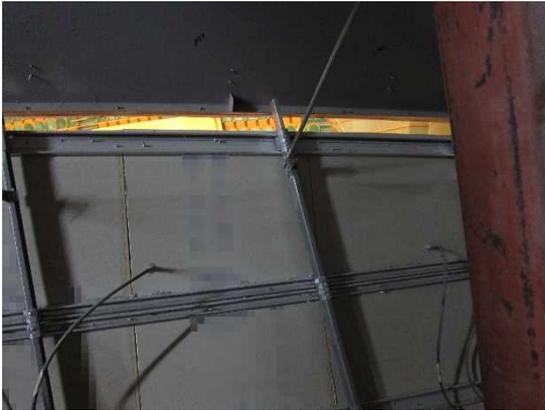
のことである。その他の被害としては、アトリウムで内装の仕上ボードの脱落、音楽ホールで吊り天井（鋼製下地材を用いた天井。天井高さは設計図書によると1階席は14.3～21.2m程度であり、特定天井に該当する。）と建築設備の取合い部分で隙間が生じていた（写真5-10、5-11）。

写真5-11 前写真箇所を天井裏から見る

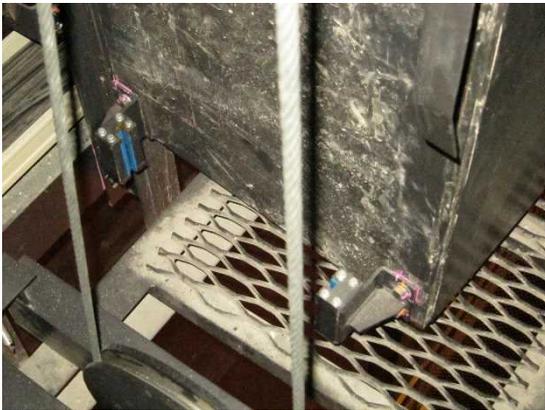
また、音楽ホール舞台装置のバトンの昇降機構として設けられているカウンターウェイトが、ガイドレールから外れていることが多数確認された（写真5-12～5-14）。

写真 5-13 ガイドがレールから外れたカウンターウェイト

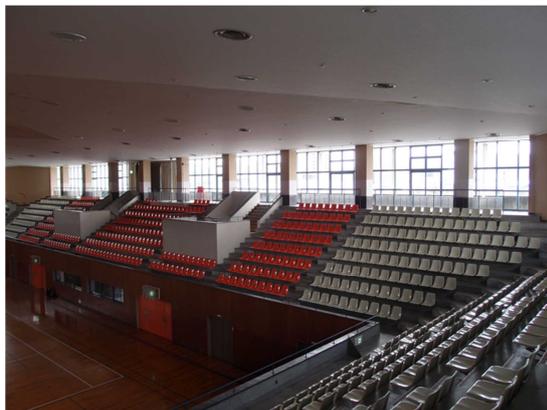
構造体の被害は、鉄筋コンクリート造柱と鉄骨造柱の接合部分において、化粧材に軽微な損傷が確認されており、接合部分がある程度変形したことが推測される（写真5-16、5-17）。

写真5-16 観客席

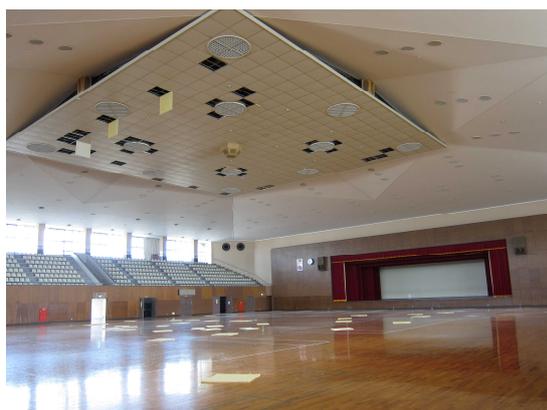
非構造部材の被害は、アリーナ上部の吊り天井（中央部分はガラスウール板によるシステム天井、その他は鋼製下地材による天井。天井高さは実測で11.2～13.2m程度であり、特定天井に該当する。）についてガラスウール板の脱落、勾配切り替え箇所での天井の損傷が確認され（写真5-18～5-20）、バルコニー上部の軒天井（鋼製下地材を用いた天井）が3箇所で脱落していた（写真5-24、5-25）。天井は、2007年の工事で、天井裏に斜め材や水平補剛材が追加されており、斜め材の足下近傍で、クリップと野縁受け、斜め部材と野縁受け等がねじどめされていた（写真5-21～5-23）。その他、鋼製サッシ窓で硬化性パテどめのガラスが、全部で20～30枚損傷したとのことである。

写真5-18 内観

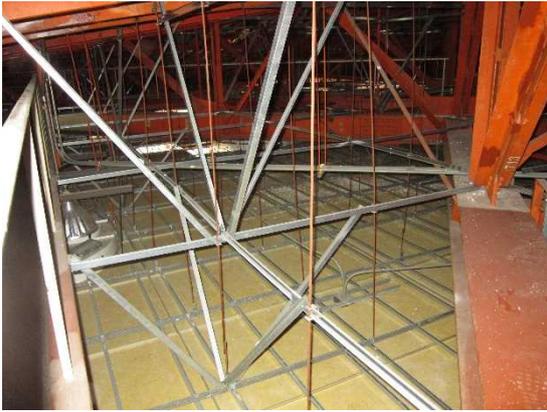
写真5-21 天井裏 (システム天井)

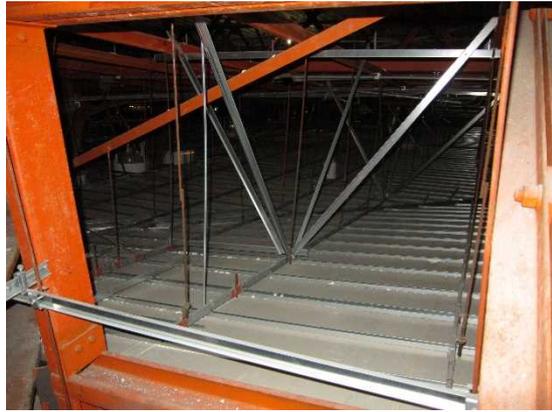
写真5-22 天井裏 (鋼製下地材による天井)

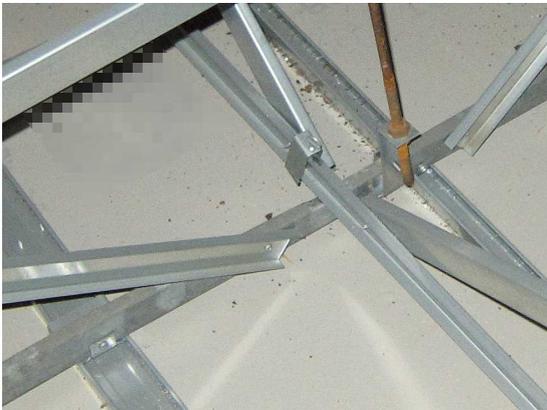
写真5-23 ねじどめした接合部の詳細

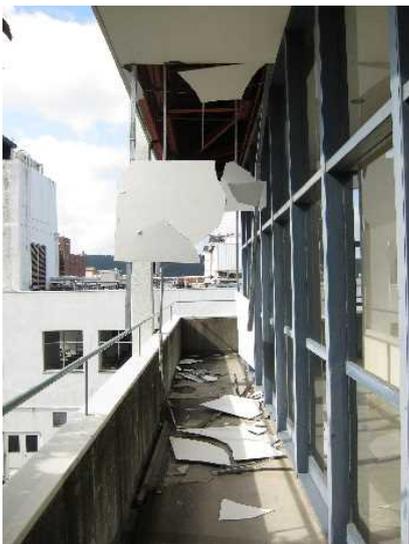
写真5-25 前写真と対角位置での軒天井の被害

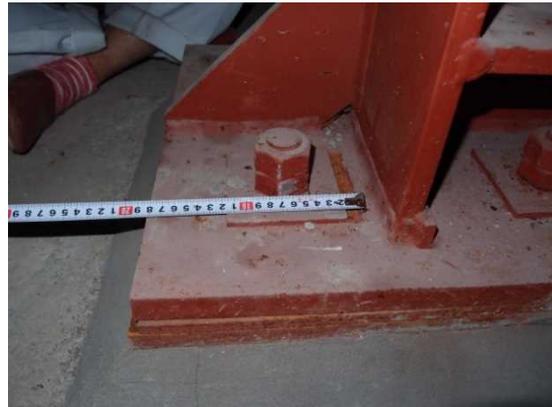
構造体の被害については、鉄筋コンクリート造架構と鉄骨造トラス屋根の接合部において、一部ずれが生じていた(写真5-30～5-32)。

写真5-30 鉄筋コンクリート造架構と鉄骨造トラス屋根の接合部のずれ

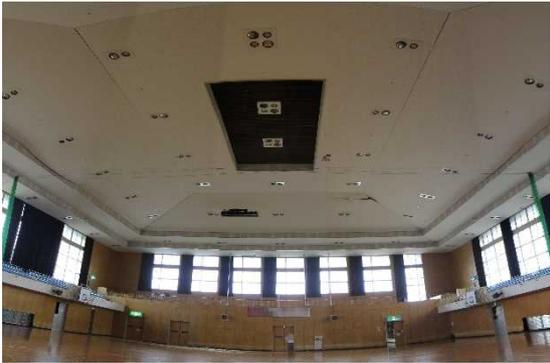
非構造部材の被害は、アリーナ上部の吊り天井(鋼製下地材を用いた天井。天井高さは実測で11.9～14.5m程度であり、特定天井に該当する。)について、2×4m程度の天井面の脱落(野縁、せっこうボード、ロックウール化粧吸音板)、天井板の外れ、天井面の垂れ下がり2箇所(20cm程度の下がり)等が確認された(写真5-33～5-38)。

写真 5-33 内観（パノラマ合成）

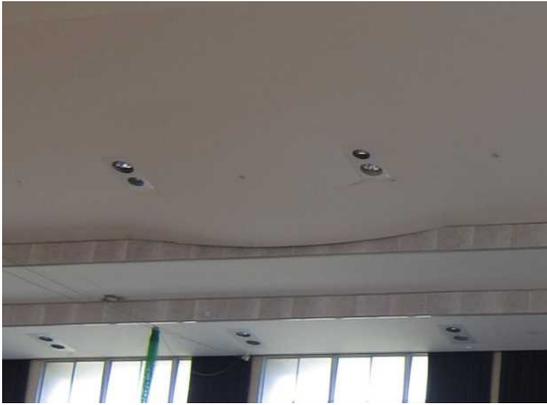
写真5-37 天井面垂れ下がり

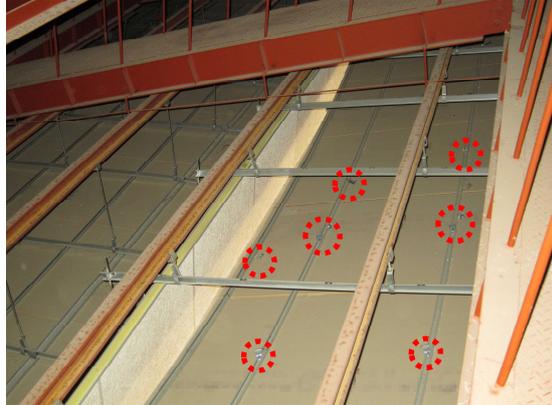
写真5-38 天井面垂れ下がり箇所の天井裏でのクリップの外れ (赤円内が外れたクリップ)

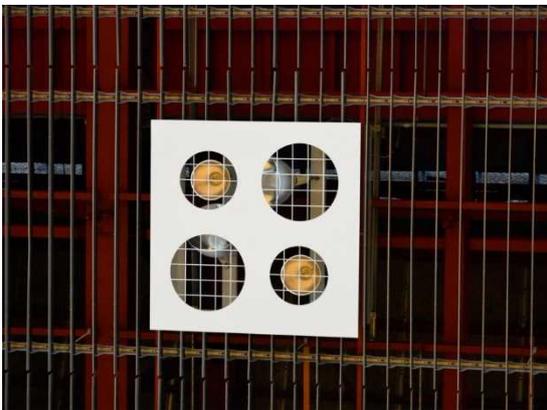
建築設備の被害は、天井設置の照明器具のずれが見られた(写真5-39)。

写真5-39 天井設置の照明器具のずれ (写真内の右上と左下の照明が定位置からずれている)

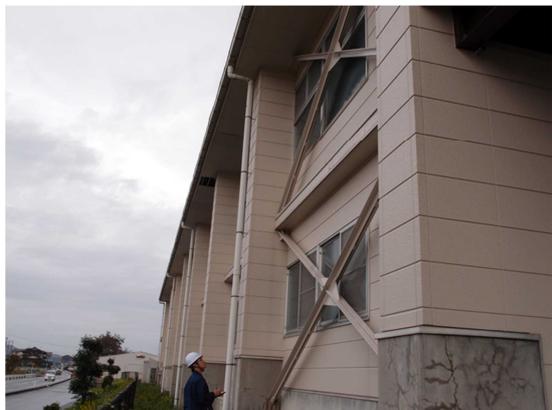
1993年に竣工した2階建ての鉄骨造の給食センターで、新耐震基準によるものである(写真5-58)。張間方向は山形屋根のラーメン構造であり、桁行き方向には2丁つづりの山形鋼ブレースが配置されている(写真5-59)。

写真 5-59 外観

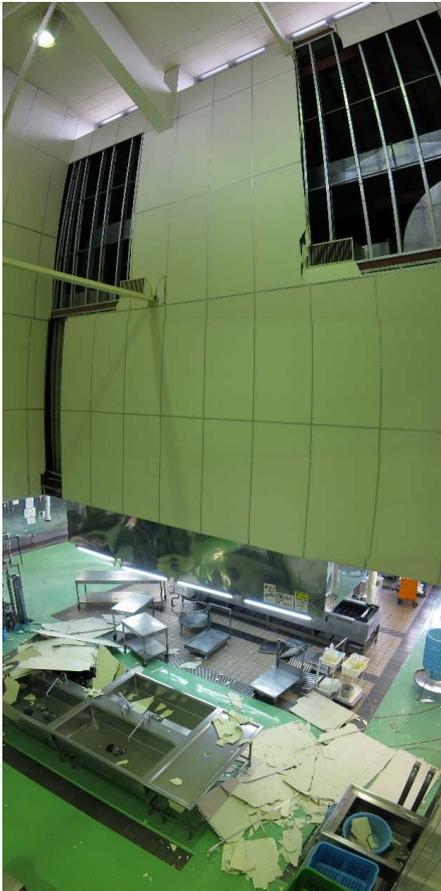
非構造部材の被害は、調理室において壁ボードが多数脱落するとともに鋼製下地材による吊り天井が脱落し、洗浄室においても壁ボード及び鋼製下地材による吊り天井(洗浄室の高所にある天井の天井高さは実測で約6.1mであり、特定天井に該当する。)が多数脱落しているのを確認した(写真5-62～5-68)。壁、天井ともにボードはけい酸カルシウム板である。なお、ボードが脱落した調理室の壁は、設計図書及び現場での確認によると、□-100x100x2.3の軽量形鋼を最大で3.8m程度の間隔で上下に配置し、その間にJIS90形の鋼製下地材による下地を組み、厚さ6mmのけい酸カルシウム板の下張りの上に同6mmの化粧けい酸カルシウム板で仕上げたものである。

写真5-62 内観（調理室。パノラマ合成。）

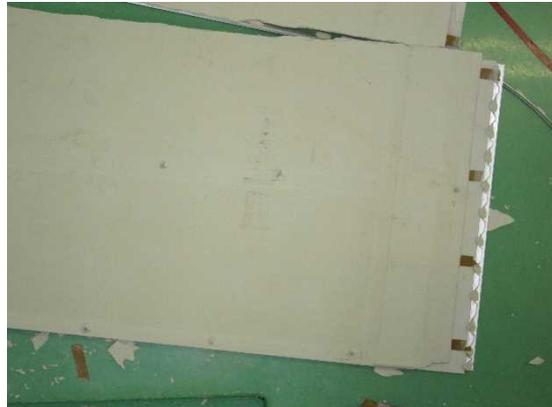
写真5-63 脱落した壁ボード（同）

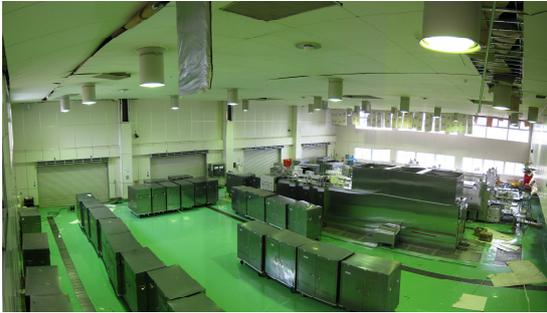
写真5-65 内観（洗浄室。パノラマ合成。）

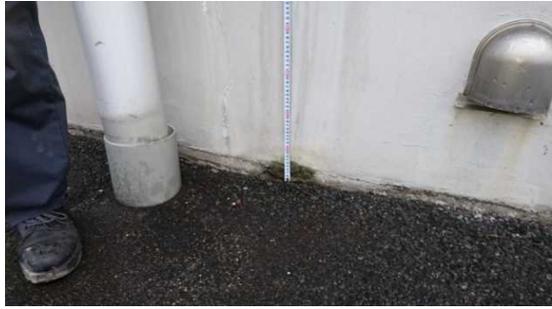
構造体の被害は確認されなかった。外壁周りには最大5cm程度の地盤沈下が確認された（写真5-70）。

写真5-70 外壁周りでの地盤沈下

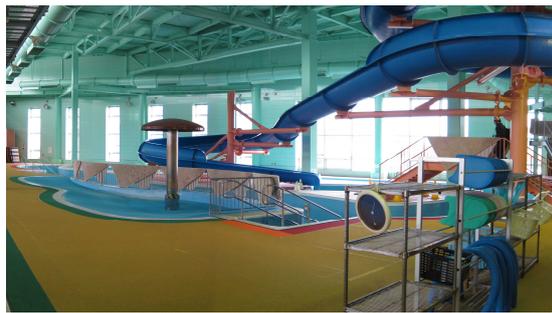
その他、FRP製の流水プールが階段付近の2箇所では損傷して、流水プールの水が流れ出ている（写真5-74～5-78）。

写真5-74 流水プール
