2024(令和6)年能登半島地震による石川県能登地方における 鉄骨造建築物及び建築物の非構造部材の被害調査報告（速報）

国土交通省国土技術政策総合研究所
国立研究開発法人 建築研究所

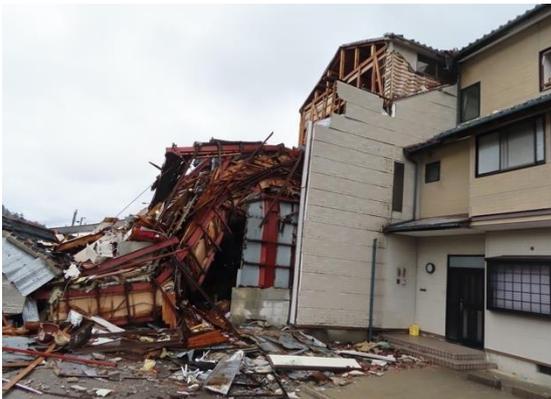
被害状況：対象建築物の外観から推測される被害前の平面形状と、調査時の観察方向との対応関係を図WA-01.1に示す。2階部分と3階部分が2階の脚部から西側に倒壊していた（写真WA-01.1,4）。この建築物の東側と南側に3階建ての木造住宅が増築されていたと考えられ、平面的に不整形であった可能性がある。倒壊した鉄骨造建築物の平面形状は長方形で、その短辺方向に倒壊していた（写真WA-01.1,3,5）。短辺方向は、塔状比が大きい方向であり、構造形式としてブレースが取り付く方向である。ターンバックルブレース及び山形鋼ブレースの座屈、接合部破断が見られた（写真WA-01.2,6,7,8）。

写真 WA-01.1 2階と3階が西側に倒壊
（写真の手前が南側の木造住宅）

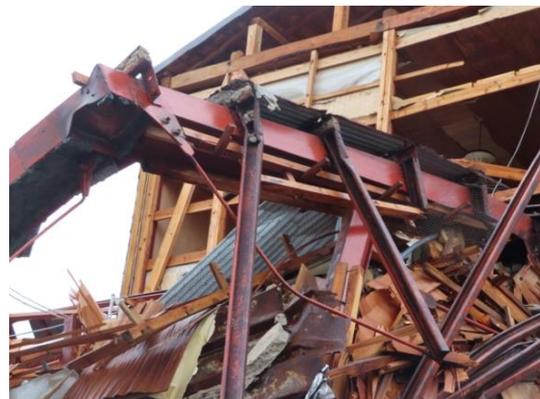
写真 WA-01.2 3階柱頭部のH形柱弱軸方向に接続するターンバックルブレース

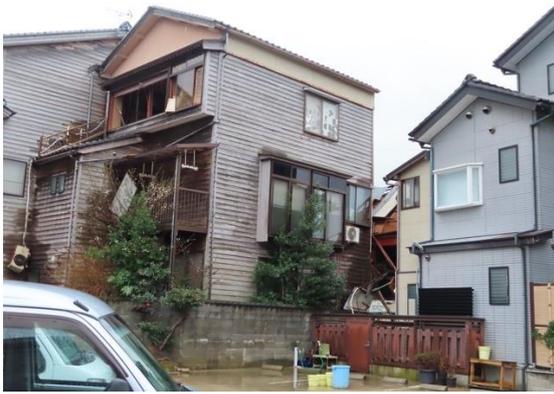
写真 WA-01.3 東側の木造住宅

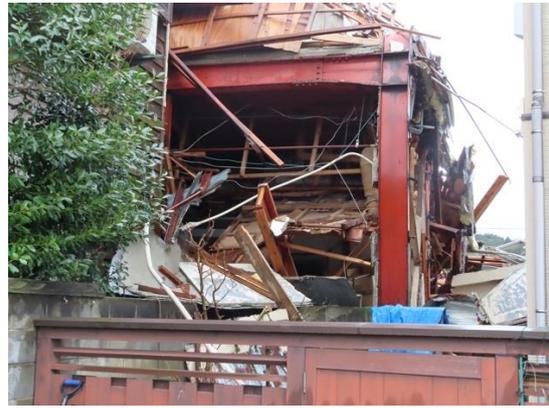
写真 WA-01.4 1階は倒壊していない

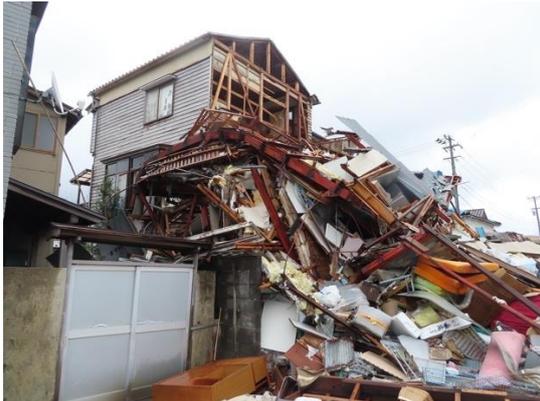
写真 WA-01.5 2階、3階の倒壊の状況

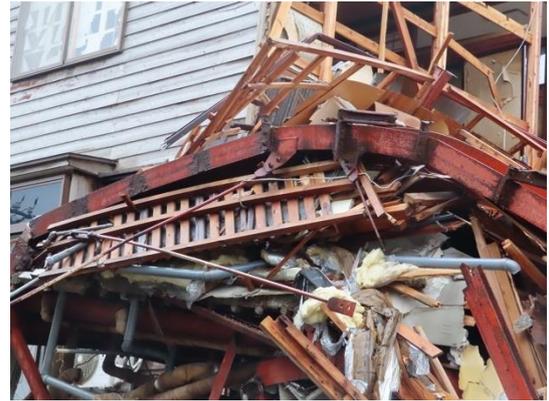
写真 WA-01.6 2階のターンバックル
ブレース

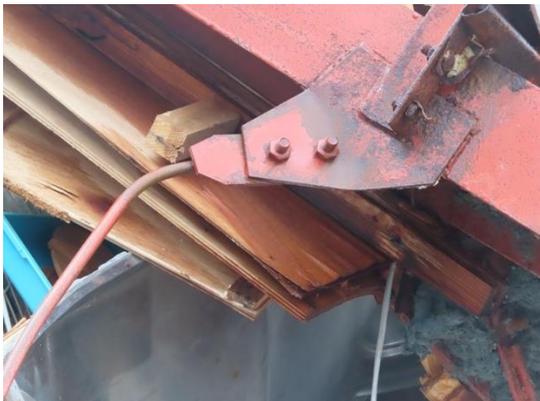
写真 WA-01.7 ターンバックルブレース
の接合部分

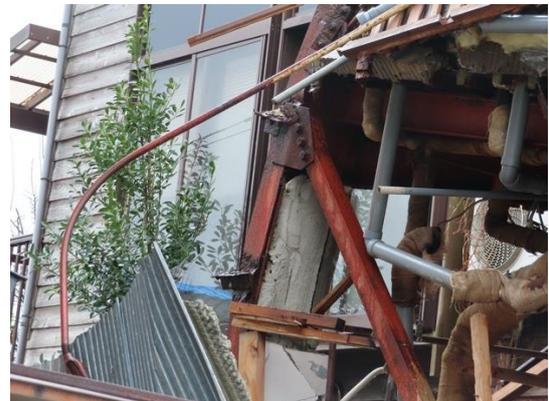
写真 WA-01.8 1階の山形鋼ブレース

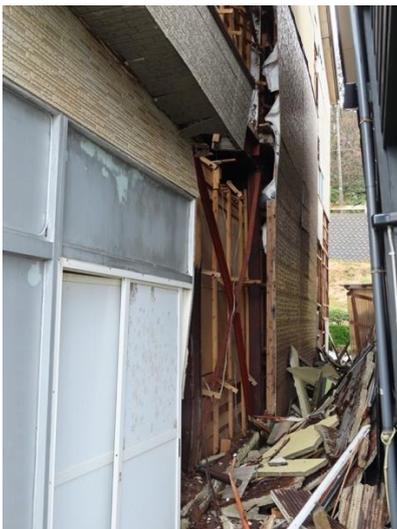
被害状況：周辺地盤に隆起、沈下などが見られた。2Fのターンバックルの端部で破断が見られた（写真WA-02.4）。建築物の側面での外壁の脱落と前面の窓ガラスや窓枠の破損が見られた（写真WA-02.1～3）。

写真 WA-02.3 側面の外壁の脱落
状況と1階の山形鋼ブレース

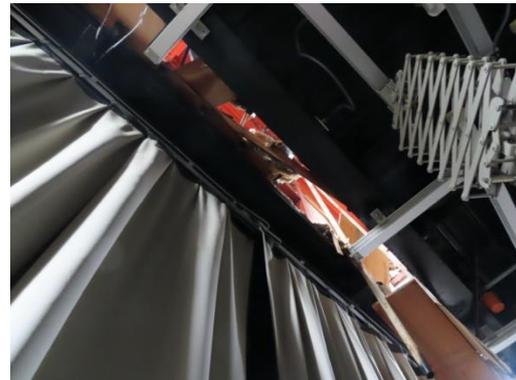
被害状況：前方側と後方側の接合部分において、残留変形に伴う大きな隙間が開いている（写真WA-03.3, 4）。平鋼ブレースが湾曲して変形したことが原因と思われる外装材の破損が生じていた（写真WA-03.3）。

写真 WA-03.4 残留変形による前後の建築物の隙間（建築物内部からの撮影）

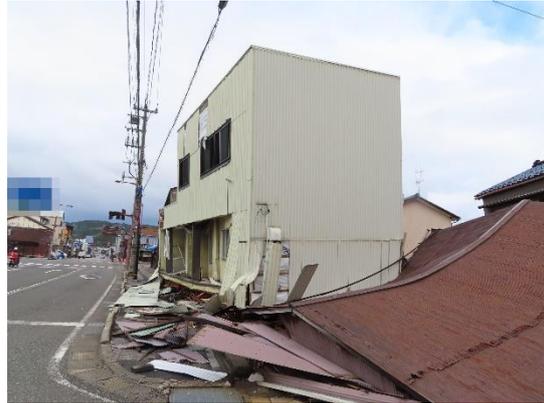
写真 WA-04.2 1階の層崩壊（側面）

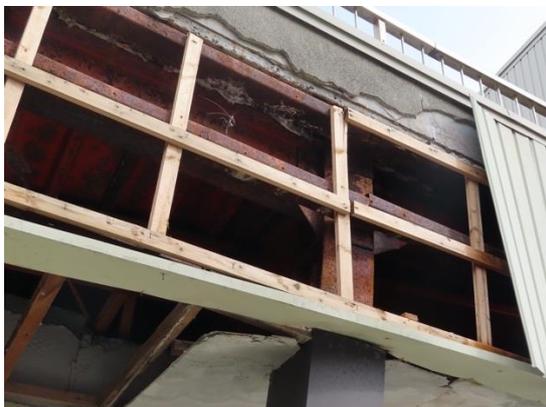
写真 WA-04.5 2階柱頭部の梁端部接合部

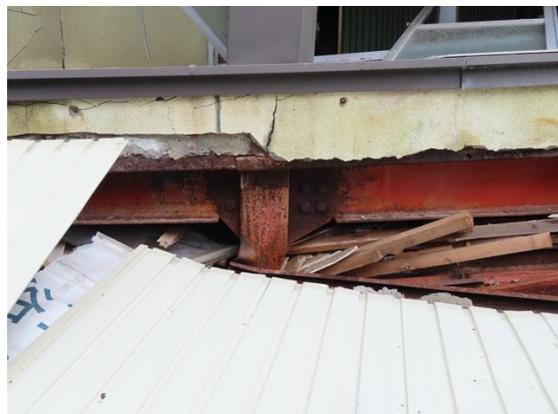
写真 WA-04.6 倒壊した1階の柱頭部の梁端部接合部及び柱の座屈状況

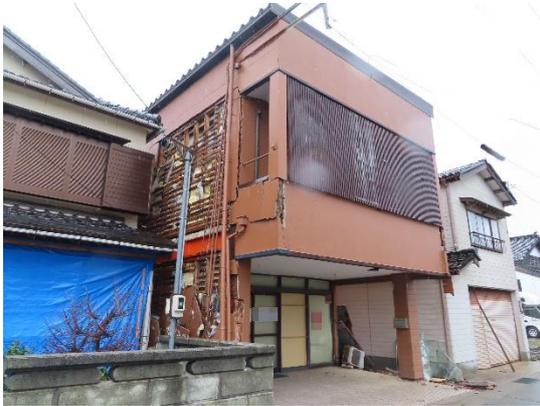
写真 WA-05.1 外観

被害状況：建築物の側面の外壁が広範囲で脱落していた（写真 WA-05.1~3）。露出柱脚で、アンカーボルトの伸びと変形が観察された（写真 WA-05.4）。

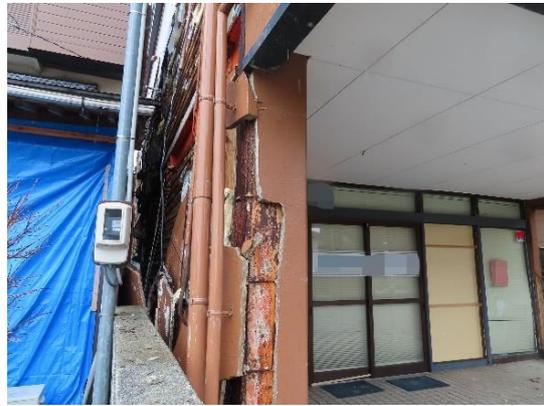
写真 WA-05.2 柱は日の字断面

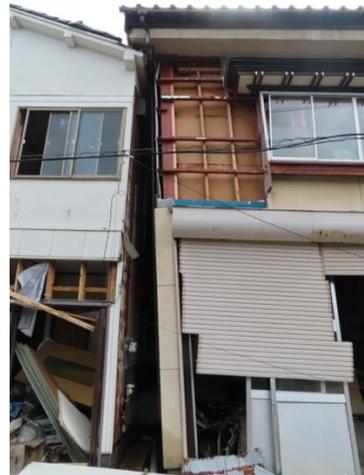
被害状況：建築物全体の傾斜が見られ、隣接建築物と接触していた（写真 WA-06.2）。前面の外壁の脱落、シャッター破損、窓ガラス、窓枠の破損が見られた（写真 WA-06.4）。

写真 WA-06.2 建築物全体の傾斜と隣接建築物との接触

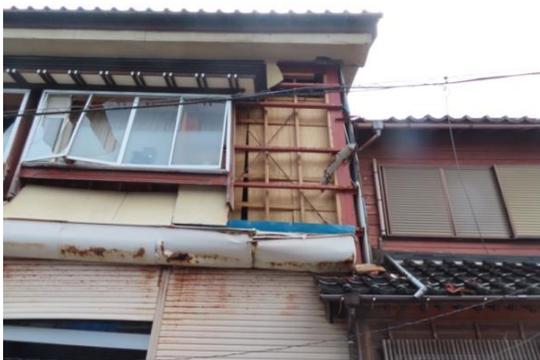
写真 WA-06.3 ターンバックルブレースの状況

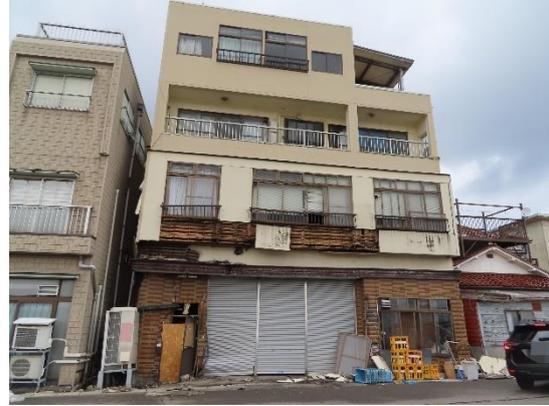
被害状況：建築物の前面と側面の外壁の脱落が見られた（写真WA-07.2,4）。

写真 WA-07.2 建築物の前面の外壁の脱落

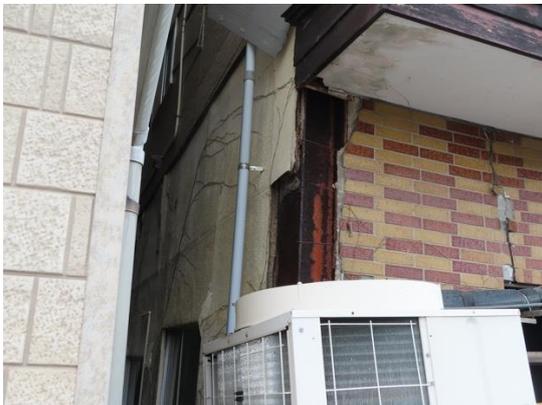
写真 WA-07.3 柱は日の字断面

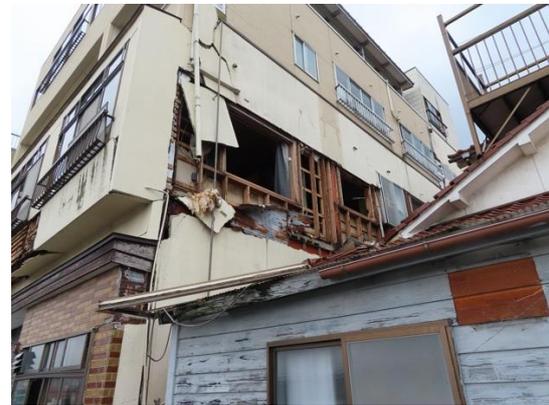
写真 WA-07.4 建築物の側面の外壁の脱落

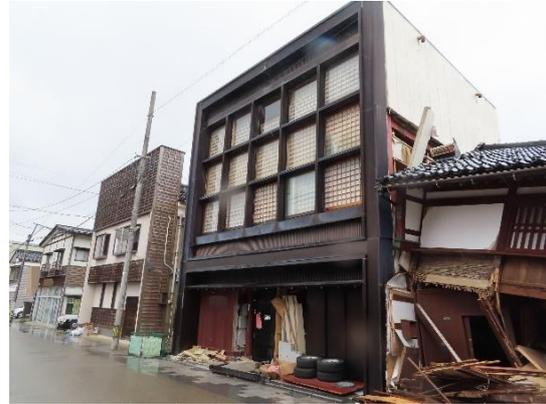
被害状況：建築物の側面の外壁の脱落が見られた（写真 WA-08.1）。日の字断面柱の柱梁接合部で柱溶接部に亀裂が見られた（写真 WA-08.3）。隣の建築物と衝突していた（写真 WA-08.2）。

写真 WA-08.2 隣接建築物との衝突

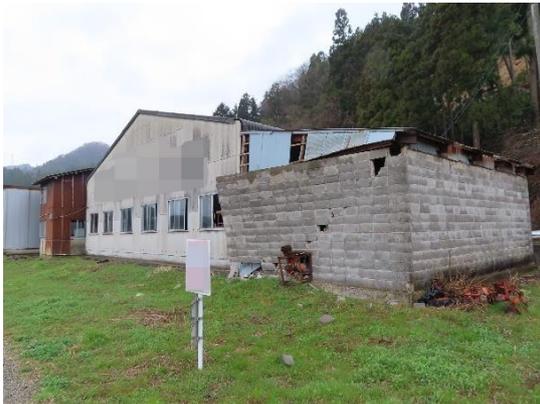
写真 WA-09.1 外観

被害状況：下屋部分のコンクリートブロック外壁の一部が外側に倒れかかっている（写真 WA-09.1, 2）。下屋部分の水平ブレースが破断していた（写真 WA-09.4）。山形ラーメン構造部分の建屋におけるブレースの破断や座屈、ラーメン方向の明らかな部材の座屈や破断は見られなかった（写真 WA-09.3）。また、窓ガラスの損傷が見られた。

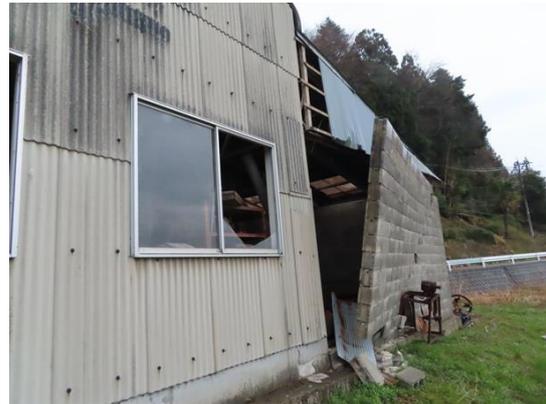
写真 WA-09.2 下屋のコンクリートブロック外壁が一部倒れかかっている

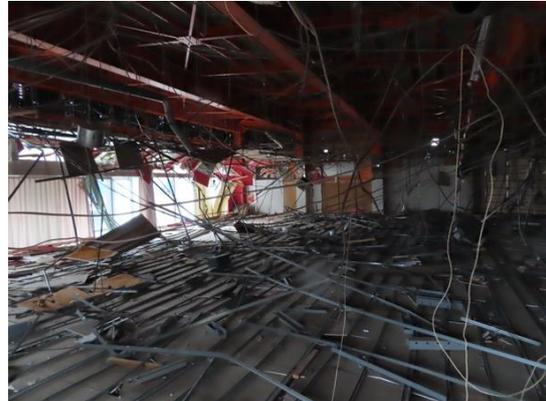
被害状況：天井の全面的な脱落、軒天井の脱落が見られた（写真 WA-10.1~3）。柱、梁部材に明確な損傷は見られなかった（写真 WA-10.4）。

写真 WA-10.2 内観
(天井の全面的な脱落)

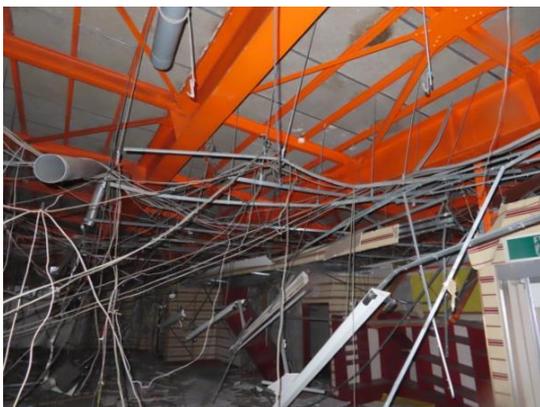
写真 WA-10.3 天井の状態

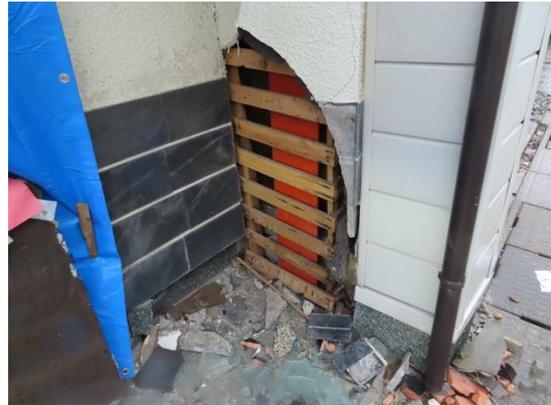
被害状況：外壁の一部に脱落が見られた（写真 WA-11.2）。H形鋼柱の弱軸側の平鋼ブレースのボルトが破断し、平鋼ブレースが変形していた（写真 WA-11.3）。

写真 WA-11.2 外壁の一部脱落

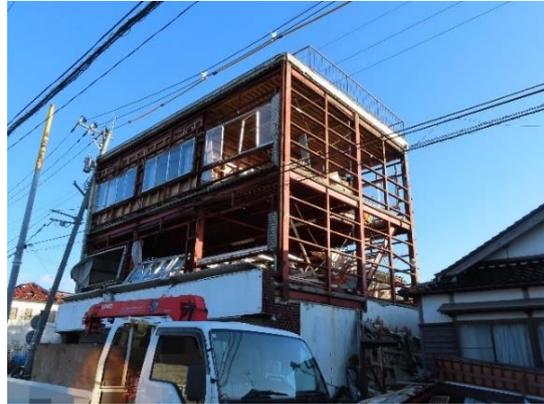
被害状況：建築物の前面及び側面で、外壁、窓ガラス等が広範囲で脱落していた（写真 WA-12.1, 2）。丸鋼ブレースの接合部での破断が見られた（写真 WA-12.3, 4）。

写真 WA-12.2 建築物側面の広範囲で
外壁脱落

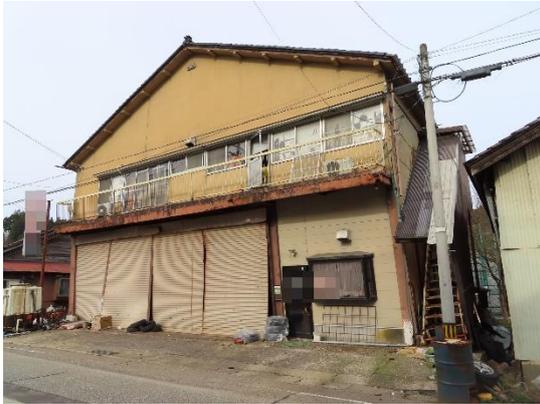
写真 WA-13.1 外観 (正面)

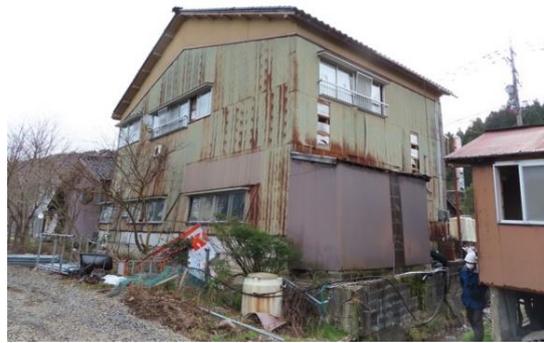
被害状況：建築物の裏側の外観からは、大きな残留変形が見られた(写真 WA-13.2)。露出柱脚に大きな被害は見られなかった(写真 WA-13.3)。

写真 WA-13.2 建築物の裏側からは大きな残留変形(たわみ)が見られた

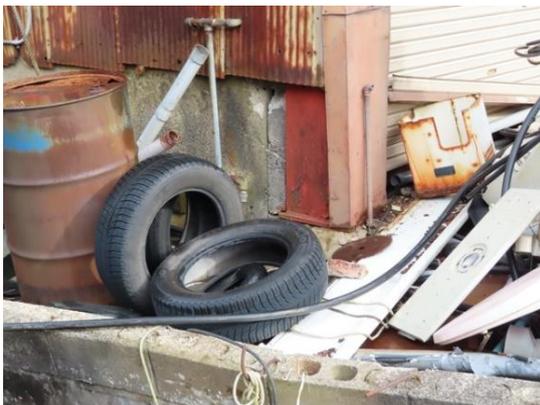
写真 WA-13.3 露出柱脚部

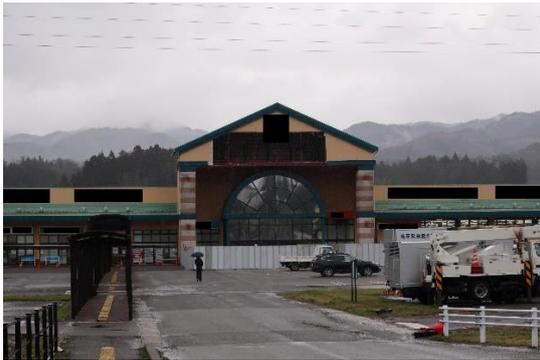
被害状況：エントランス上部にある ALC 縦壁挿入筋工法による外壁において、ALC パネルが複数枚脱落していた（写真 WA-14.1）。同パネルの下部は軽量形鋼で支持されており、同形鋼に突きつけるように設けられている鋼製下地材による軒天井の天井板が、同形鋼に接する箇所で損傷・脱落していた（写真 WA-14.2）。同天井は高い位置に設けられており、外壁が損傷した箇所から天井裏を視認したところ、吊り元は屋根の母屋材に吊り金具を引っ掛けており、吊り長さは長く、振れ止めとみられる斜め材の上端部には溶接が外れたような跡が見られた（写真 WA-14.3, 4）。

写真 WA-14.1 外観

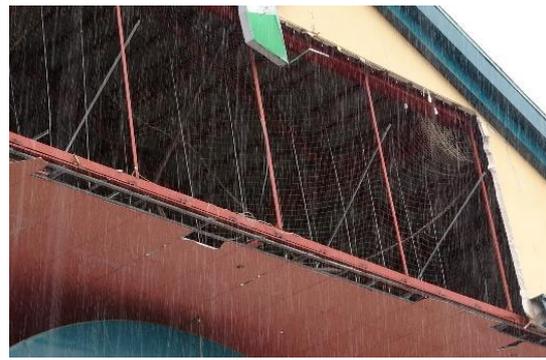
写真 WA-14.2 外壁脱落箇所の近景

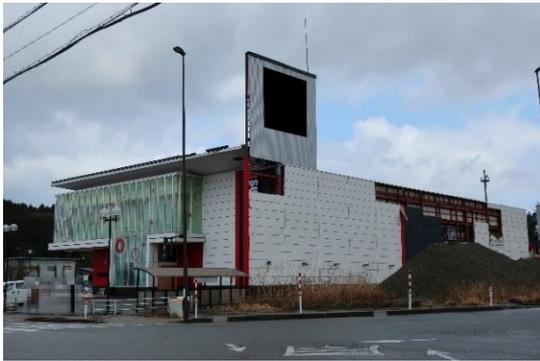
建築物概要：2階建て、用途は遊技施設で、構造形式は角形鋼管柱とH形鋼梁の鉄骨ラーメン構造である（写真 WA-15.1）。

写真 WA-15.1 外観（南西より）

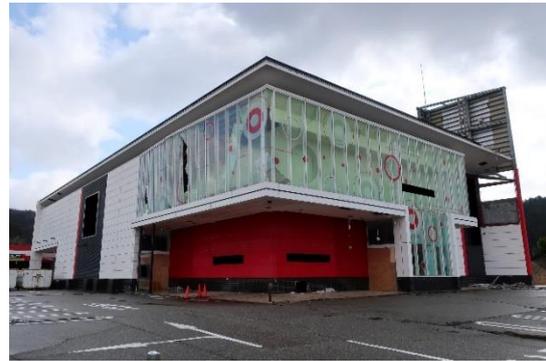
被害状況：構造躯体の損傷は見られなかった。非構造部材については、横張りの押出成形セメント板が袖壁や南側及び西側の外壁において多数脱落しており（写真 WA-15.2~5）、北面にある高さのある窓サッシの上部での外れや、そのサッシにはまっているガラスの破損・脱落、軒天井の部分的な破損・脱落、屋内の天井や壁の破損等が見られた（写真 WA-15.6）。

写真 WA-15.2 外観（北西より）

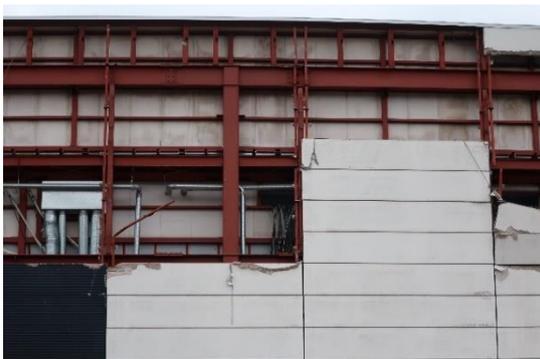
写真 WA-15.3 外壁のECPの損傷・脱落

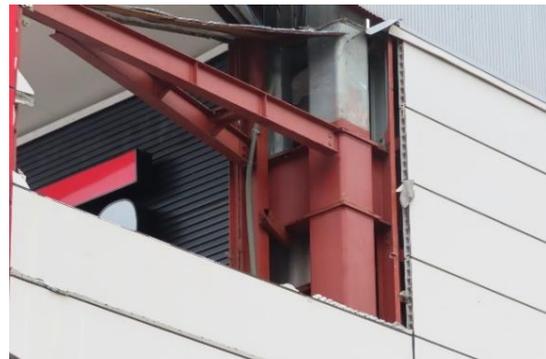
写真 WA-15.4 袖壁のECPの損傷・脱落

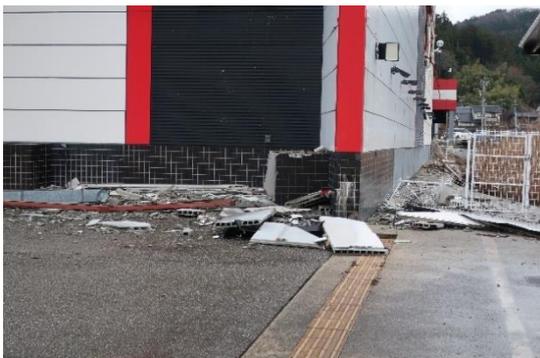
写真 WA-15.5 脱落した
押出成形セメント板

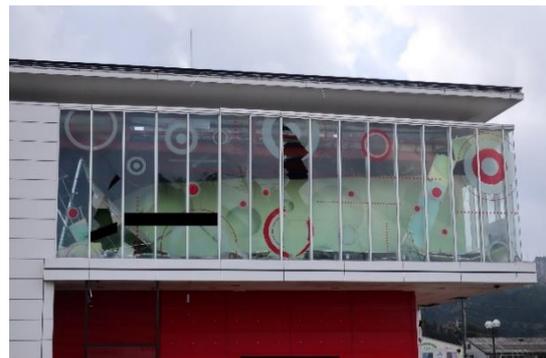
写真 WA-15.6 窓サッシの外れやガラス
破損、屋内の天井や壁の破損等

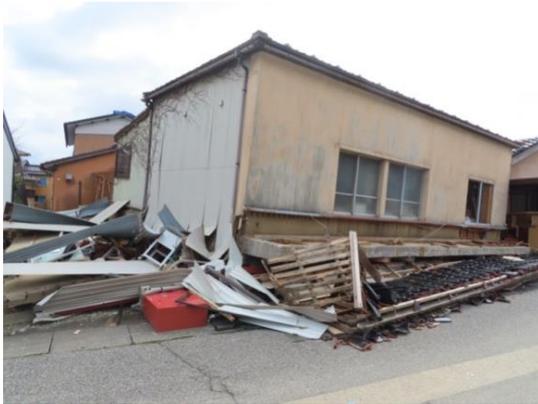
被害状況：1階部分が層崩壊していた（写真NA-01.1, 2）。露出柱脚の引き抜けが見られた（写真NA-01.3, 4）。柱の外径は150mm程度であった（写真NA-01.5）。

写真 NA-01.1 1階の層崩壊

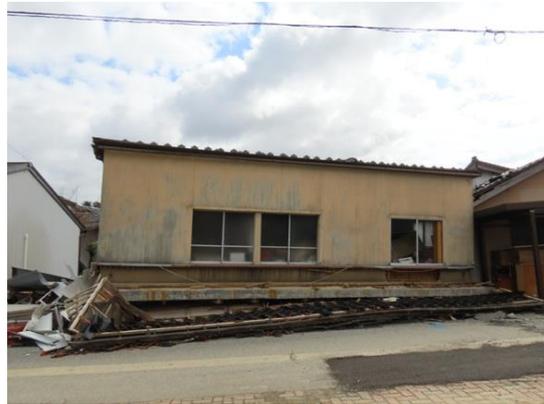
写真 NA-01.2 1階の層崩壊

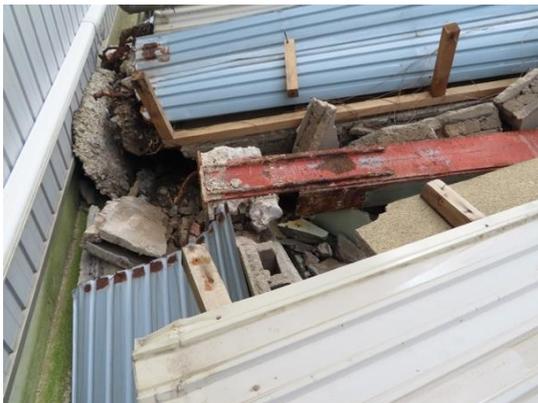
写真 NA-01.3 日の字断面柱の露出柱脚の引き抜け

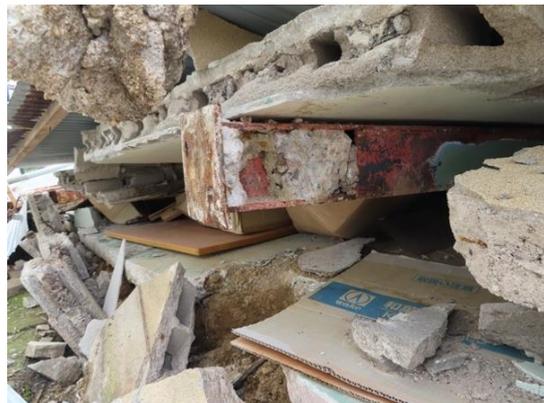
写真 NA-01.4 露出柱脚の引き抜け

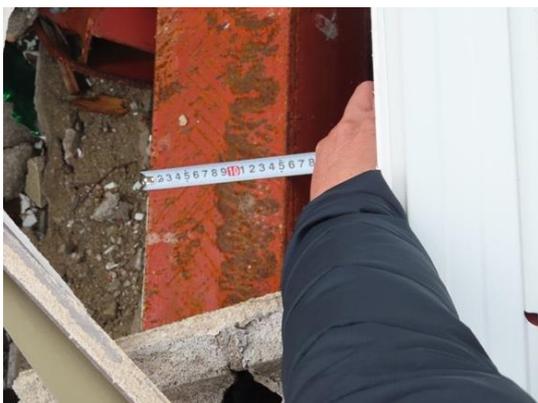
写真 NA-01.5 柱外径（約150mm）

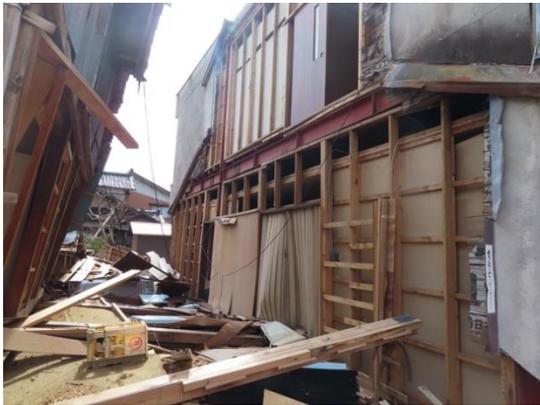
被害状況：外壁の広範囲での脱落が見られた（写真NA-02.3）。

写真 NA-02.3 外壁の広範囲での脱落

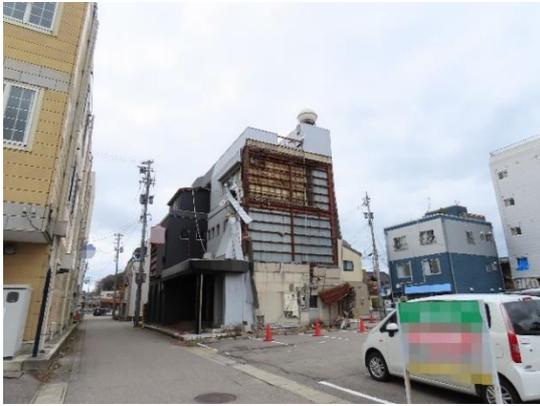
被害状況：外壁の広範囲での脱落（写真NA-03.1, 2）が見られた。

写真 NA-03.1 外壁の脱落

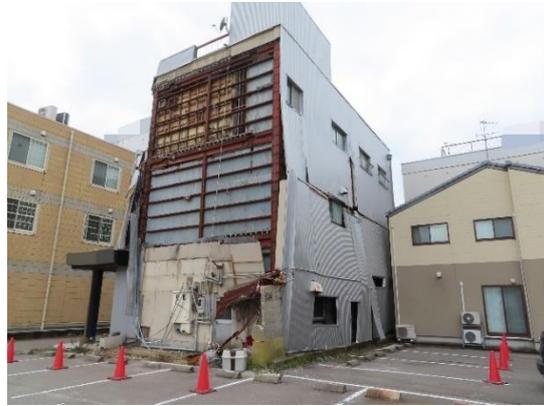
写真 NA-03.2 外壁の脱落

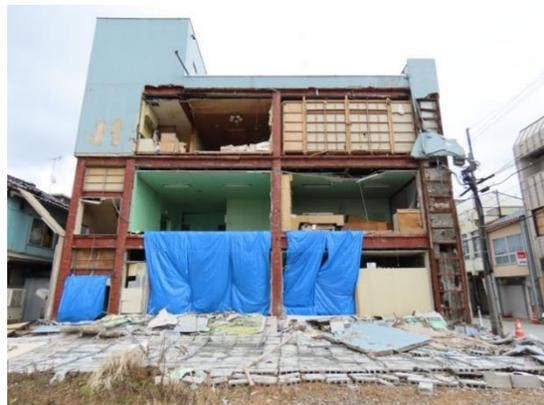
被害状況：建築物側面の外壁の広範囲での脱落（写真NA-04.2）が見られた。3階はALCパネルによる外壁、1,2階はコンクリートブロック壁が脱落・転倒した様子が見られた（写真NA-04.4-6）。

写真 NA-04.2 外壁（ALCパネル、コンクリートブロック壁）の広範囲での脱落・転倒

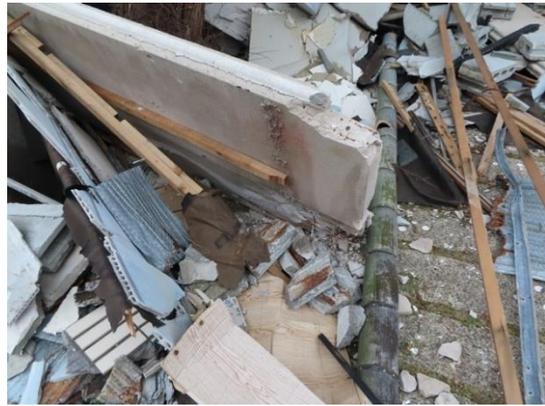
写真 NA-04.4 ALC 外壁の脱落

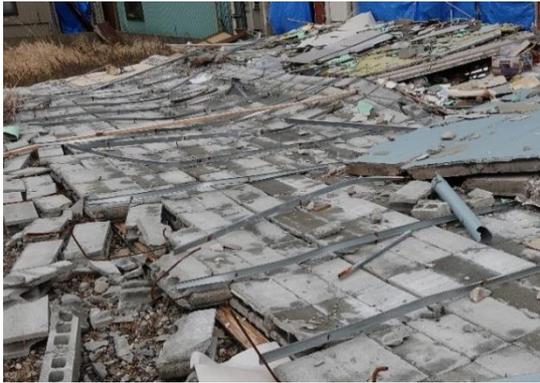
写真 NA-04.5 外壁（コンクリートブロック壁）の脱落・転倒

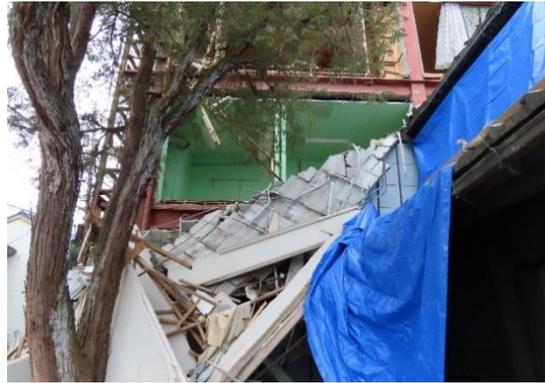
写真 NA-04.6 外壁（コンクリートブロック壁）の脱落

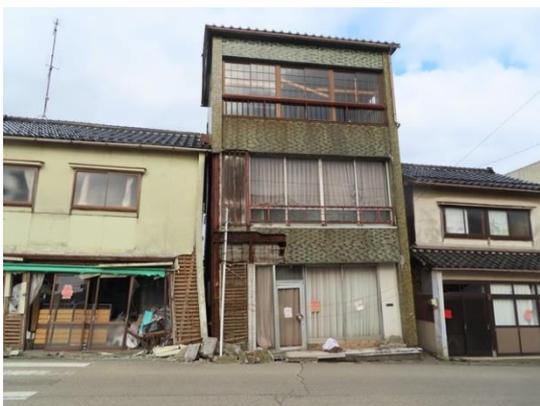
建築物概要：地上3階建て、用途は事務所、構造形式はH形鋼柱梁の鉄骨ラーメン構造である。
被害状況：建築物が沈下したことに伴う建築物全体の傾斜（写真NA-05.1,2）が見られた。外壁の一部の脱落が見られた（写真NA-05.1）。

写真 NA-05.1 外観（建築物全体の傾斜）

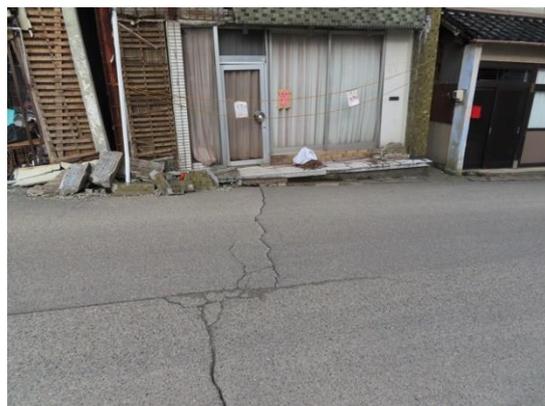
写真 NA-05.2 付近の地面の様子

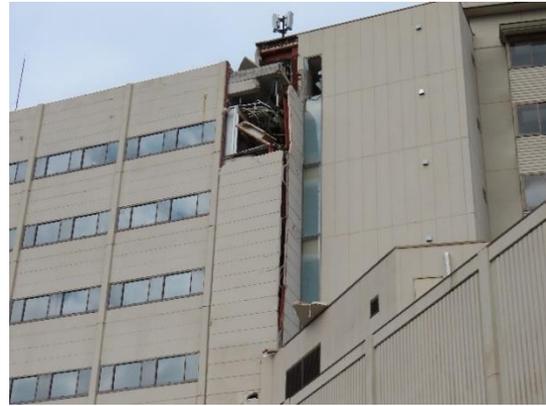
被害状況：出隅部分の 7 階の外壁の ALC パネルが脱落しており、鉄骨構造部分が露出していた（写真 NA-07.2）。同じ箇所の下階部分でも外壁が脱落しかけている様子が見られた。エントランスに向かって左上の 2 階の一部はブルーシートで養生されており、その下に外壁が脱落した痕跡が見られた。

写真 NA-07.2 外壁の脱落

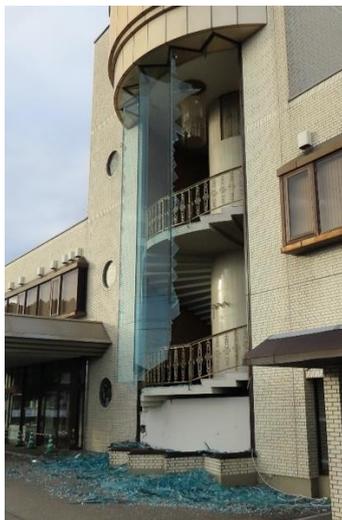
被害状況：螺旋階段を覆うガラススクリーンが損傷・脱落し、一部垂れ下がっていた（写真 NA-08.1, 2）。

写真 NA-08.1 残ったガラススクリーンが垂れ下がる様子

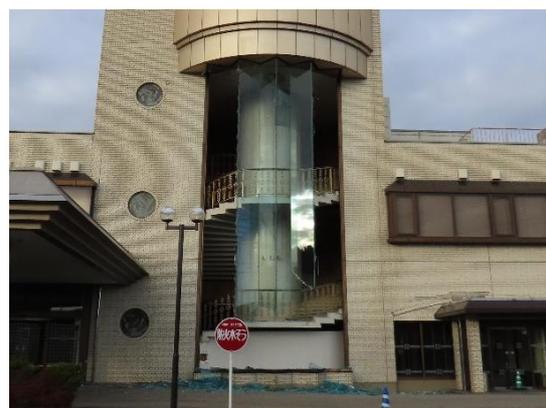
写真 NA-08.2 正面から見た様子

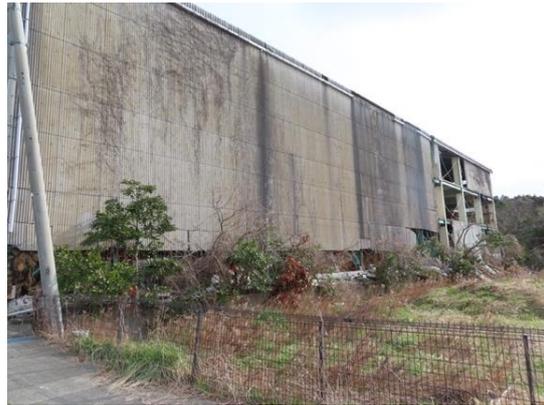
被害状況：露出柱脚のアンカーボルト破断、コンクリート破壊、柱脚の移動（写真SU-01.4）が見られた。ターンバックルブレースのたわみ（写真SU-01.6）、山形鋼ブレースの座屈（写真SU-01.5）が見られた。外壁の広範囲での脱落やガラスの損傷（写真SU-01.1~3）が見られた。

写真 SU-01.2 建築物背面の外壁の脱落

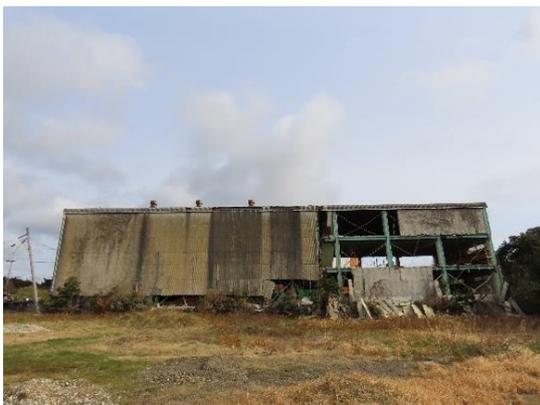
写真 SU-01.3 建築物背面の外壁の脱落

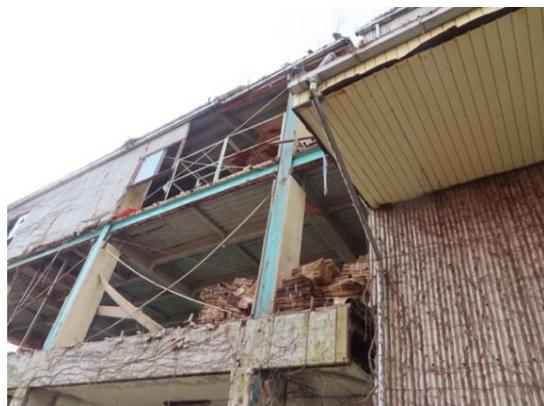
写真 SU-01.6 ターンバックルブレースのたわみ

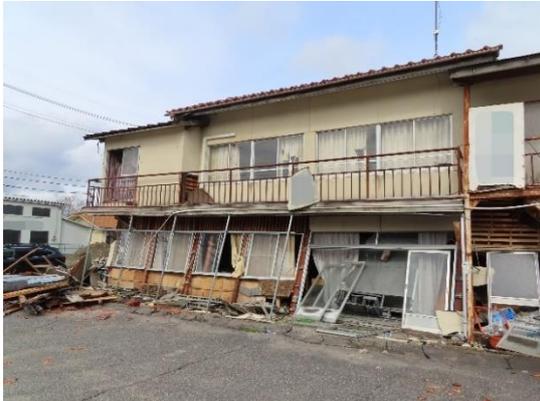
被害状況：1階に大きな傾きが見られた（写真SU-02.1,2）。また、1階外壁の広範囲での脱落（写真SU-02.3,4）やガラスの損傷が見られた。

写真 SU-02.1 外観

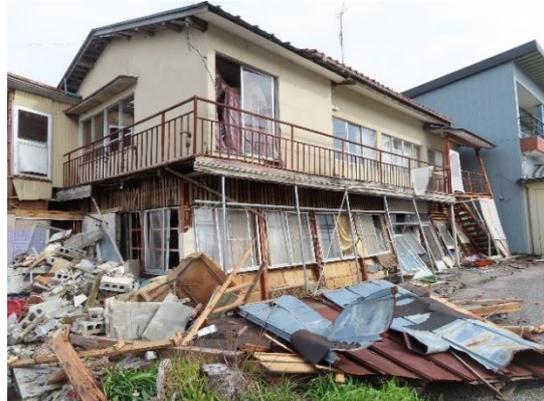
写真 SU-02.2 1階の大きな傾き

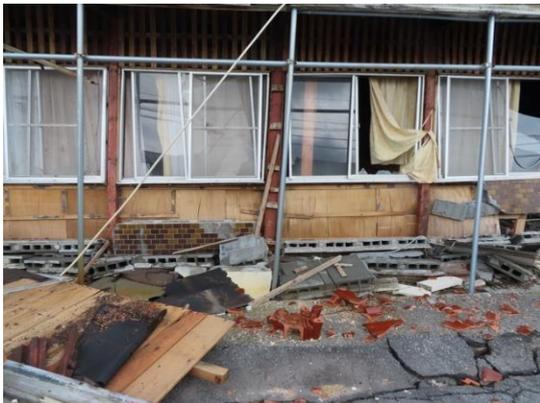
写真 SU-02.3 1階の状況

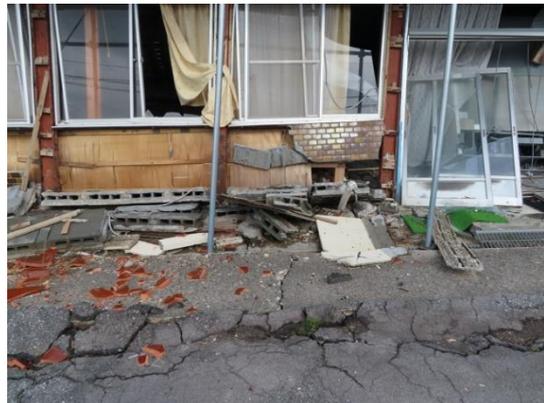
写真 SU-02.4 外壁や地盤の状況

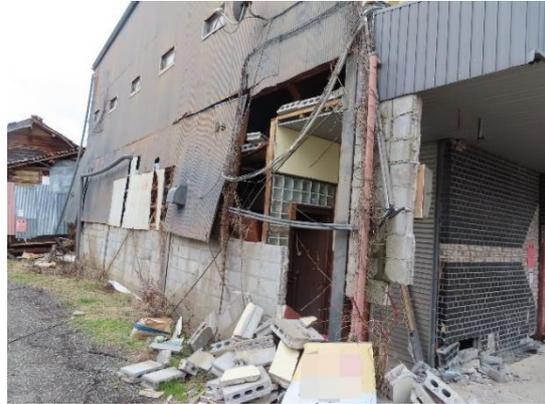
被害状況：建築物全体の大きな変形が見られた。また、外壁の脱落、コンクリートブロックの外壁等の破壊（写真SU-03.1, 2）が見られた。柱には錆による腐食が見られた（写真SU-03.3）。

写真 SU-03.2 建築物全体の大きな変形
及び外壁脱落

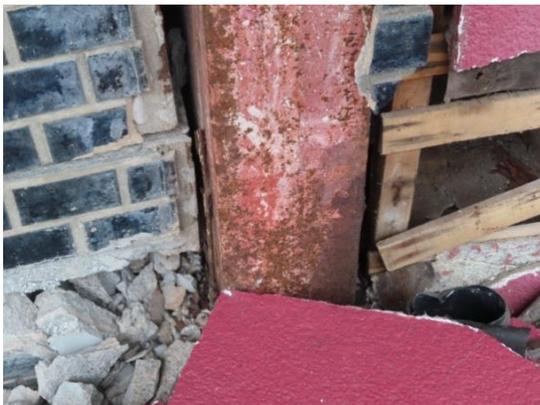
写真 SU-03.3 柱の錆

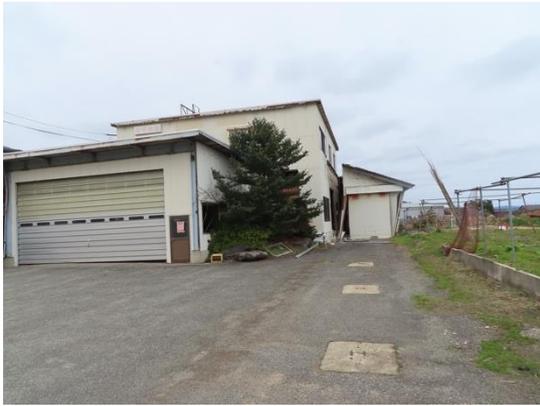
被害状況：山形鋼ブレースの座屈（写真 SU-04.3）が見られた。木造の下屋部分で大きな傾き（写真 SU-04.1, 2）が見られた。柱、梁部材に明らかな損傷は見られなかった（写真 SU-04.4）。

写真 SU-04.1 外観
(木造下屋部分の分離)

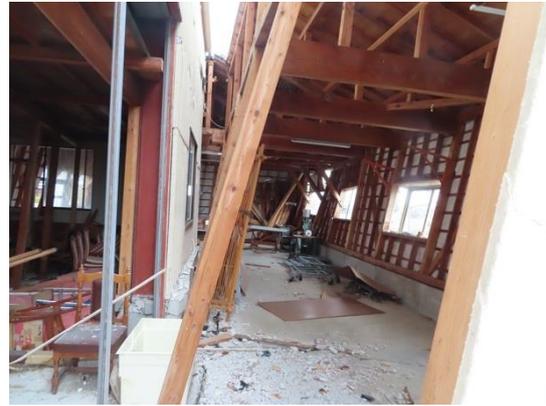
写真 SU-04.2 木造下屋部分の大きな傾き

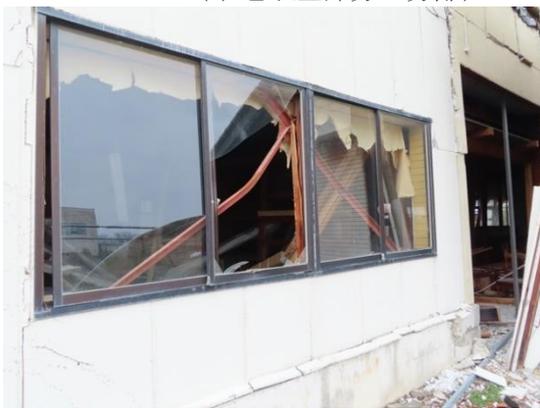
写真 SU-04.3 山形鋼ブレースの座屈

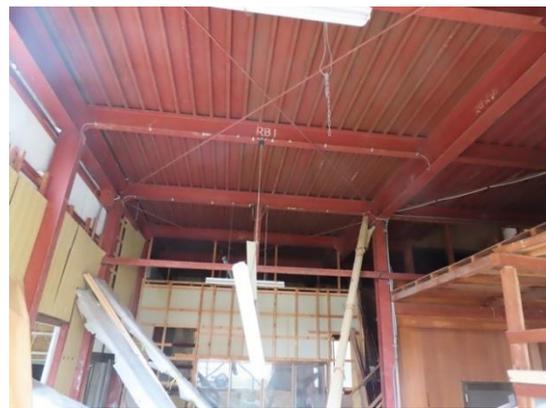
写真 SU-04.4 柱梁接合部の状況

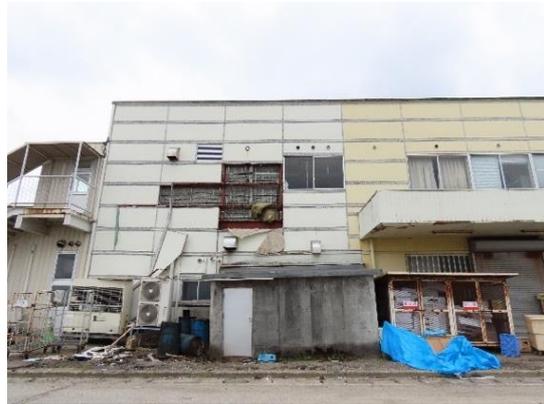
被害状況：津波によるガラス窓や外壁の損傷（写真 SU-05.1, 3）が見られたほか、地震によると思われる外壁の脱落（写真 SU-05.2）も見られた。周辺の駐車場の地盤が変形していたが、この建築物より海側（南側）の隣の敷地にある比較的新しいと思われる店舗の被害は軽微であった（写真 SU-05.4, 5）。

写真 SU-05.2 地震で脱落したと思われる外壁

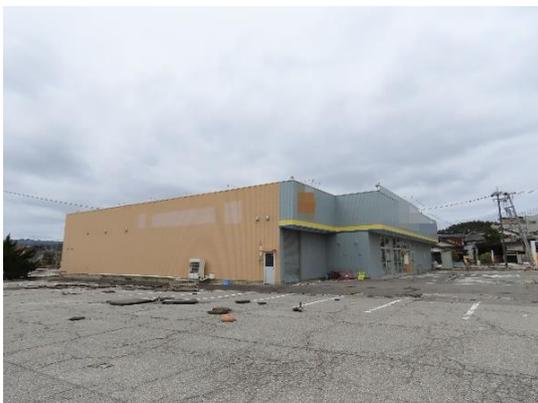
写真 SU-05.5 隣接するドラッグストア

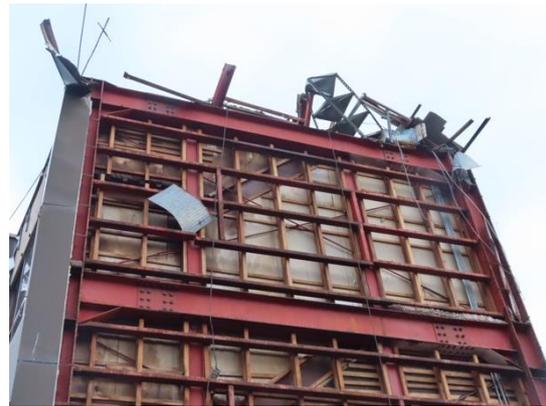
被害状況：側面のラスシートモルタル外壁が一構面の広範囲で脱落していた（写真 AN-01.2, 5）。また、脱落した構面の構造部分の一部に錆が見られた（写真 AN-01.4）。

写真 AN-01.2 側面の外壁の広範囲での脱落

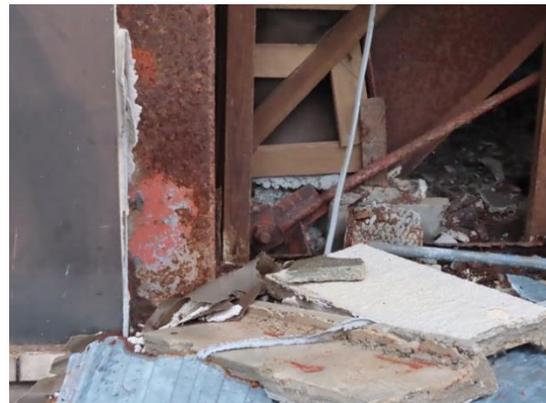
写真 AN-01.4 柱の錆

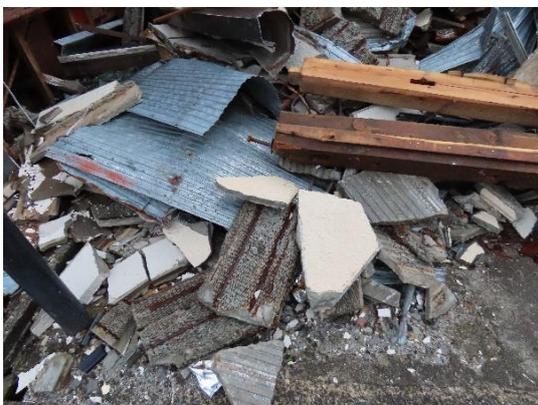
写真 AN-01.5 脱落したラスシート
モルタル外壁

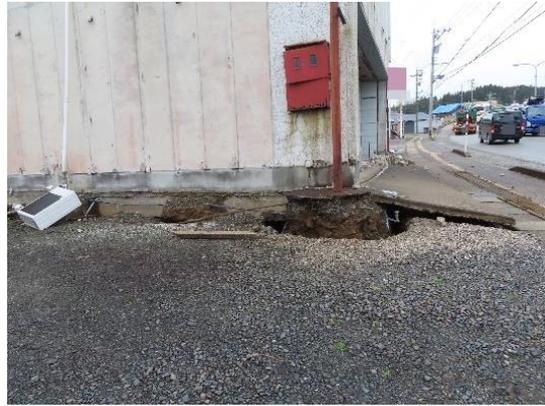
被害状況：建築物が隆起したと思われる被害が見られ（写真 AN-02.2,3）、建築物全体の傾斜が見られた。平鋼ブレースの接合部のボルトが破断し、ガセットプレートの溶接部も破断していると思われる（写真 AN-02.6）。露出柱脚で錆による腐食と損傷が見られた（写真 AN-02.4）。

写真 AN-02.2 建築物が隆起したと思われる被害

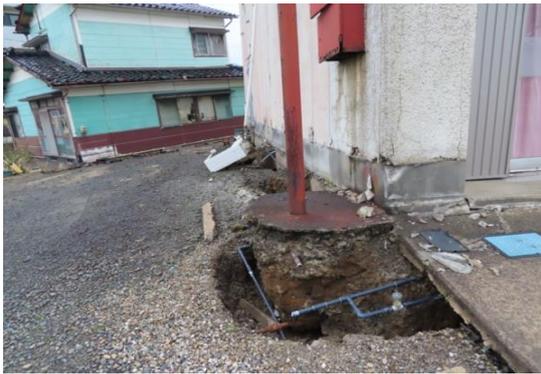
写真 AN-02.3 建築物が隆起したと思われる被害

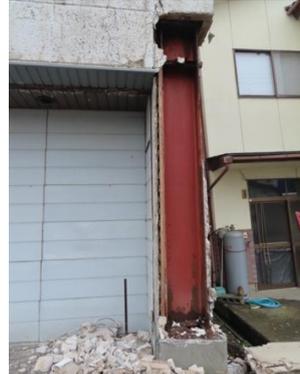
写真 AN-02.4 柱脚の錆と腐食

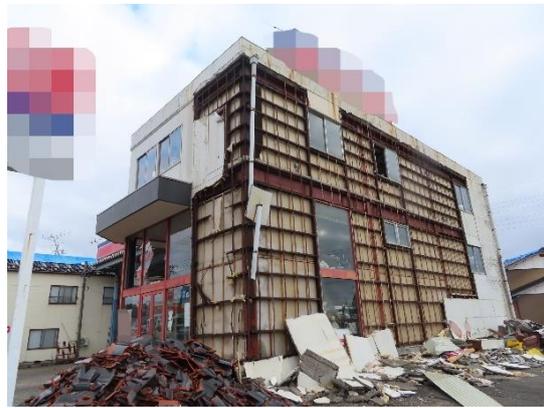
被害状況：柱梁接合部で部材及び接合部パネルで錆が見られた（写真 AN-03.4）。建築物が隆起したと思われる被害が見られた（写真 AN-03.1）。外壁は広範囲で脱落していた（写真 AN-03.2）。入口のガラスが破損していた。その一方で、窓ガラスには損傷がないものもあった。

写真 AN-03.2 外壁の広範囲の脱落

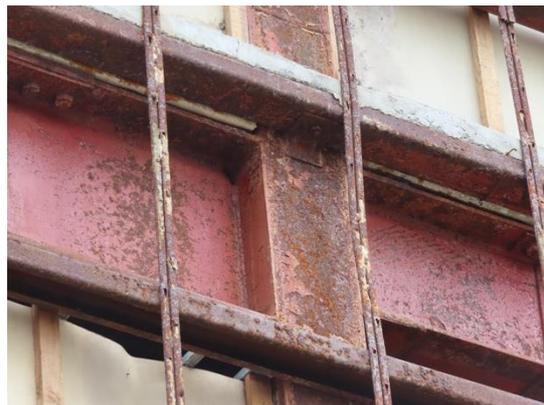
写真 AN-03.4 柱梁接合部の部材等

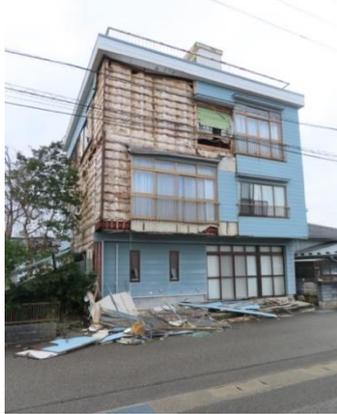
被害状況：露出柱脚のコンクリート部分で破壊が見られた（写真 AN-04.4）。2階、3階の外壁が、広範囲で脱落していた（写真 AN-04.1, 2, 5）。

写真 AN-04.1 外壁の脱落
(表側)

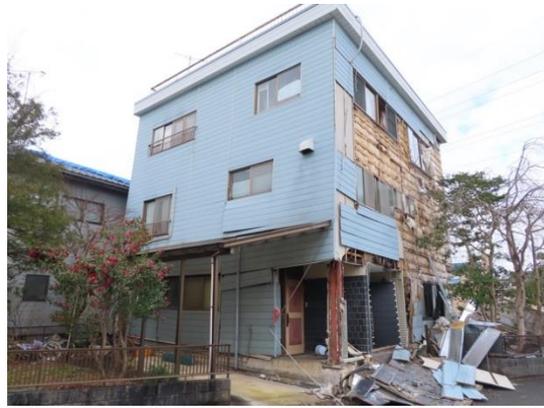
写真 AN-04.2 外壁の脱落(裏側)

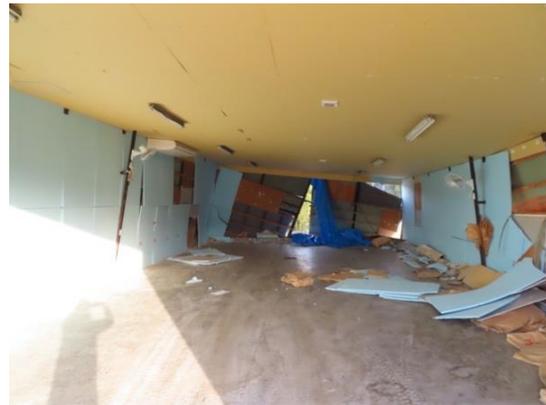
被害状況：建築物側面の外壁フレームの基礎部分からはらみだし（写真NO-01.1）、建築物全体の大きな変形、床の沈下、傾斜（写真NO-01.2）が見られた。ブレースの破断、組立て材の接合部破断（写真NO-01.3）が見られた。また、柱脚部のコンクリート破壊、アンカー鉄筋の破断（写真NO-01.5, 6）。外壁、内壁や窓枠の破損が見られた（写真NO-01.1, 3, 4）。

写真 NO-01.2 床の沈下、傾斜

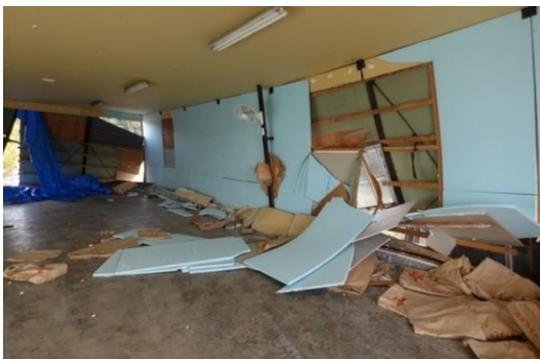
写真 NO-01.3 組立て材のフレームの端部の破断と傾き、はらみ出し、外壁、内壁の破損

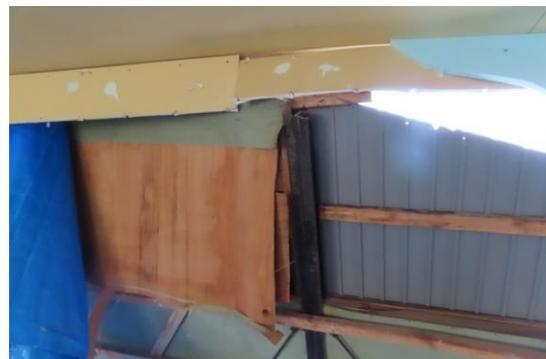
写真 NO-01.4 内壁及び窓枠破損
(写真 NO-01.2 内の奥の内壁)

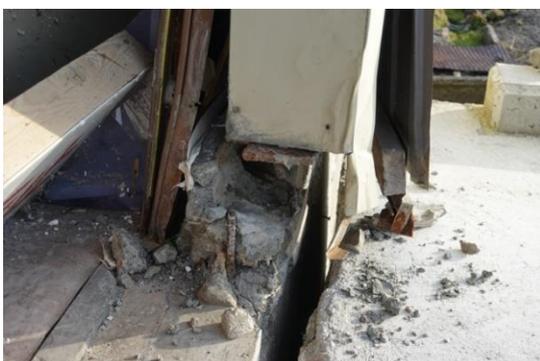
写真 NO-01.5 出入り口の柱脚部分のコンクリート破壊、柱脚部のプレートに溶接されたアンカー鉄筋の破断

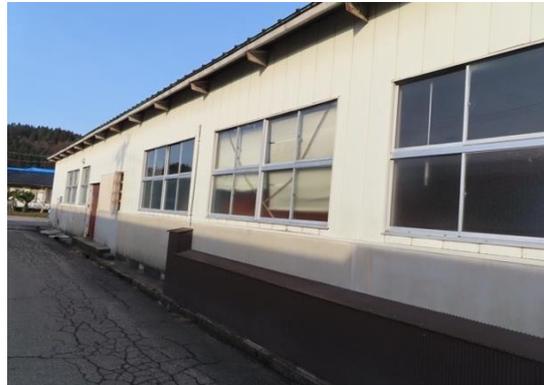
被害状況：窓越しにターンバックルブレースの座屈が見られた（写真NO-03.2, 3）。

写真 NO-03.2 ブレースの座屈

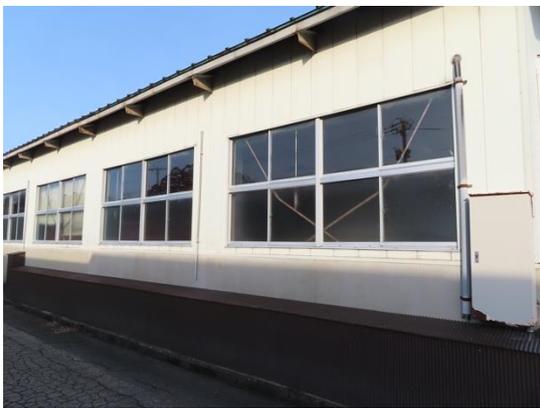
写真 NO-03.3 ブレースの座屈

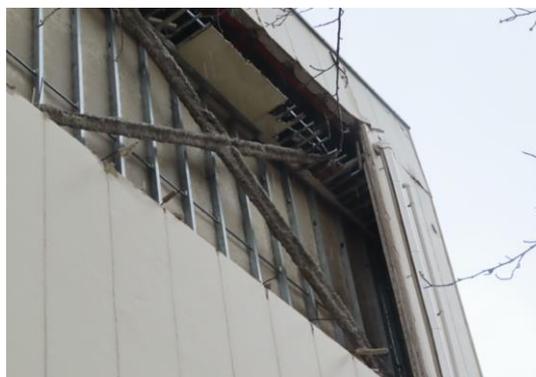
観察できた山形鋼ブレースに、座屈や破断などの構造被害は見られなかった（写真 WA-101.4）。

写真 WA-101.4 山形鋼ブレースの
状況（明らかな被害は見られない）

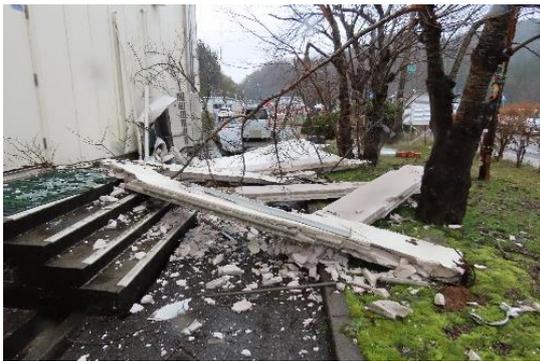
非構造部材の被害としては、3階西側における外装材（ALCパネル外壁）の損傷、脱落（写真 WA-101.6, 7）、その内側の内壁（鋼製下地材とせっこうボード等による壁）の損傷（写真 WA-101.5）が見られた。3階の他の教室の間仕切壁（鋼製下地材とせっこうボード等による壁）や鋼製下地材による吊り天井の破損等が、校舎の西側、南側を中心に見られた（写真 WA-101.8~12）。

写真 WA-101.7 脱落した外壁

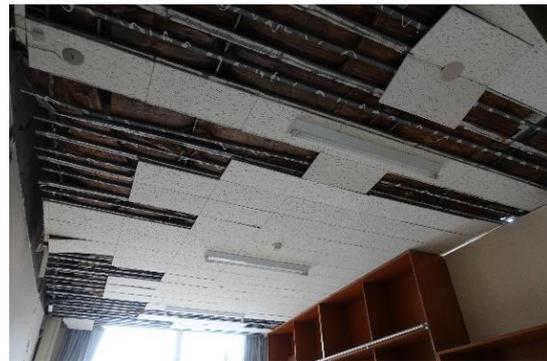
写真 WA-101.8 校舎3階 教室の天井
被害

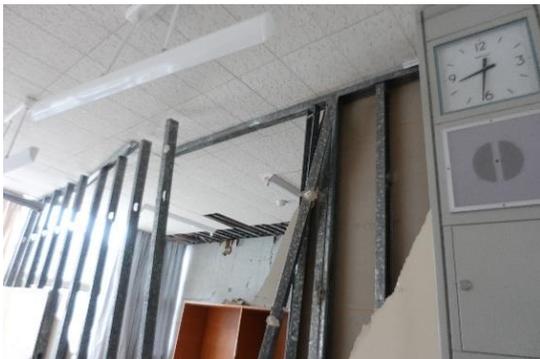
写真 WA-101.9 校舎3階
教室の間仕切壁の被害

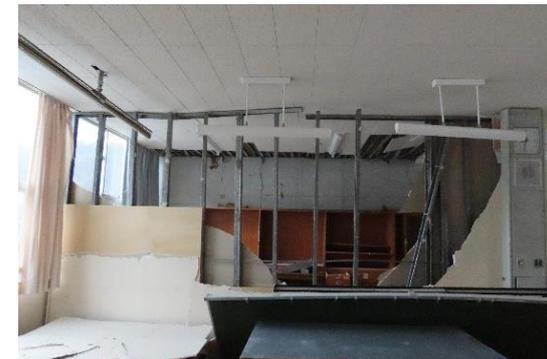
写真 WA-101.10 校舎3階
教室の間仕切壁の被害

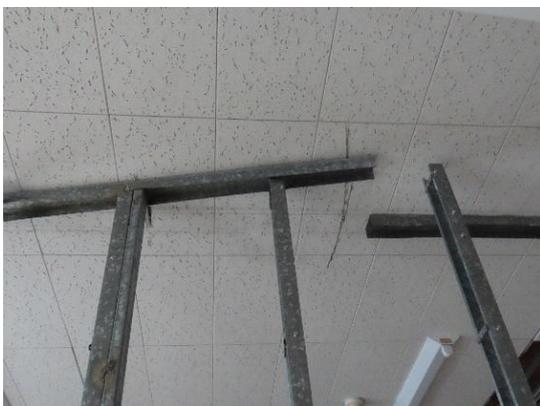
写真 WA-101.11 校舎3階
教室の間仕切壁の被害

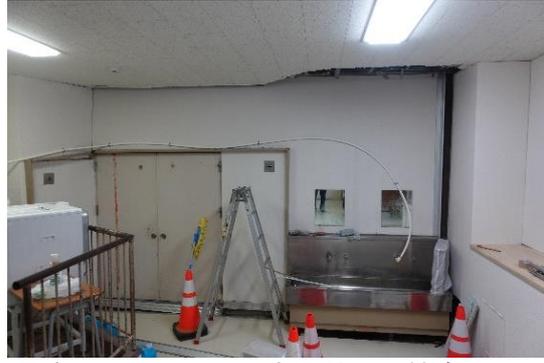
避難所として利用されていたため、妻面のギャラリーの一部から運動場の内部の概要のみ確認したところ、構造体、非構造部材とも目立った被害は見られなかった。屋内運動場と校舎の間の屋内通路の間のエキスパンションジョイント（以下「Exp.J」という。）付近や窓の損傷等が見られた（写真 WA-101.14, 15）。

写真 WA-101.14 屋内運動場と校舎の
間の屋内通路の間の Exp.J 付近の被害

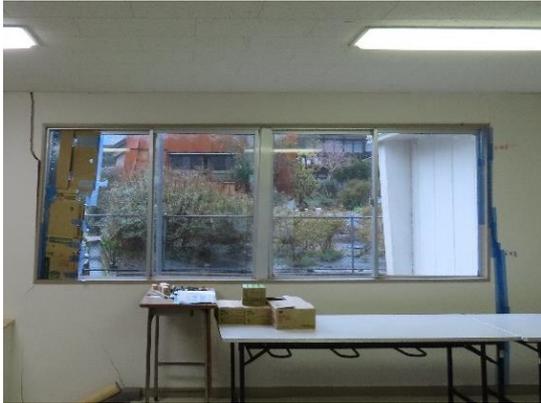
写真 WA-101.15 屋内運動場と校舎の間
の屋内通路の窓の被害

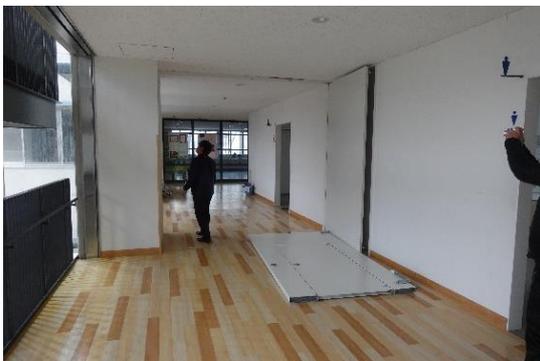
校舎：2017年竣工、地上3階建てのRC造建築物である。構造体の被害は見られなかった。非構造部材の被害としては、各階の防火扉の外れ、転倒、3階の中庭に向く窓ガラスの破損（調査時点ではすべて修復済み）、屋上の空調設備の破損、階段と廊下の接続部における破損等が見られた（写真 WA-102.1, 2）。

写真 WA-102.1 防火扉の外れ、転倒
(右の扉は通行のために移動してある)

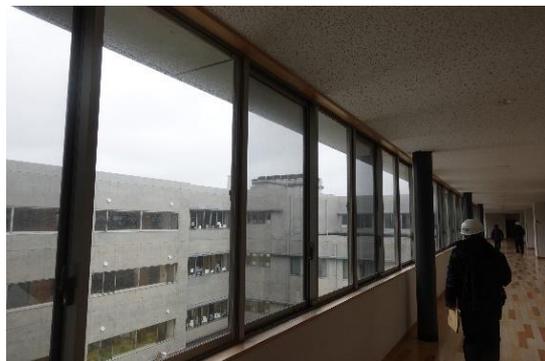
写真 WA-102.2 ガラス窓の様子 (地震直後は全面的に破損。調査時点では修復済み)

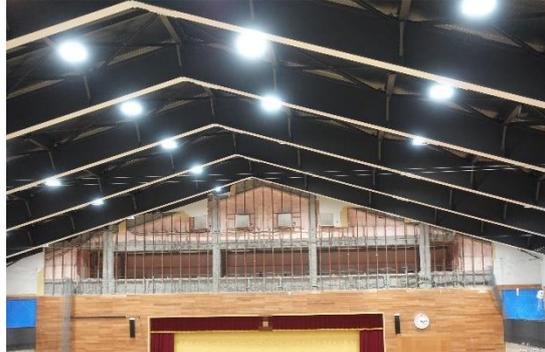
屋内運動場：地上2階建て、屋根部分は鉄骨山形屋根の鉄骨造建築物である（写真 WA-102.3）。妻面（舞台側とその対面側のいずれも）の内壁の広範囲な脱落、ギャラリー部分や舞台裏の天井材の部分的な損傷・脱落、間仕切壁の傾斜、鉄骨階段の支持部分の損傷等が見られた（写真 WA-102.4~6）。屋内運動場内の内壁は鋼製下地材とせっこうボード等で構成されるものであり、支持元との接続部材であるランナの脱落が見られた例、ボードを立て込む部材であるスタッドがランナから外れたり、スタッドに留められていたボードが剥離・落下したりしていた（写真 WA-102.7~13）。スタッドがランナからの脱落を免れた例の中には、天井との取り合い部において、天井の衝突によりスタッドが局部的に変形している様子も見られた。

写真 WA-102.4 屋内運動場 妻面の内壁の広範囲な脱落

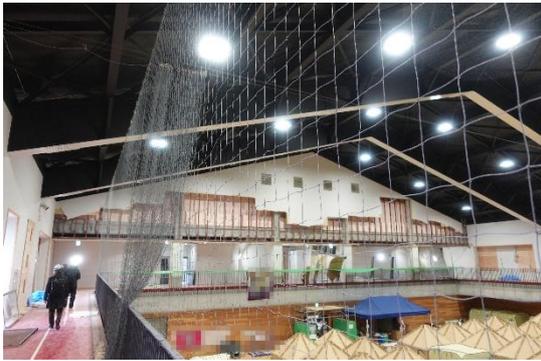
写真 WA-102.5 屋内運動場 妻面の内壁の広範囲な脱落

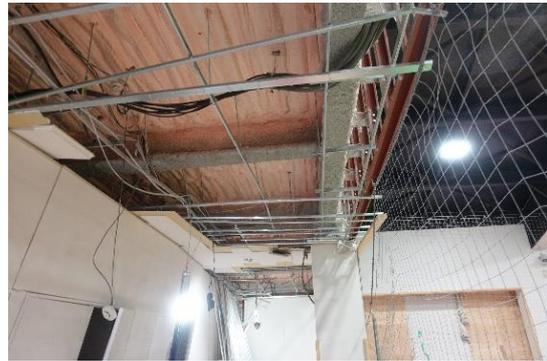
写真 WA-102.6 屋内運動場
ギャラリー上の天井、内壁の被害状況

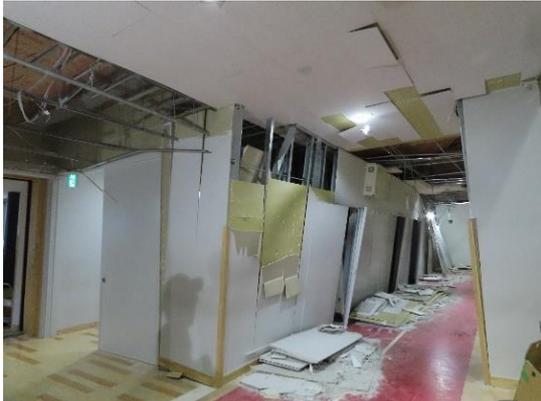
写真 WA-102.7 屋内運動場 ギャラリー部分の間仕切壁の傾き、天井の被害状況
