2024(令和6)年能登半島地震による石川県能登地方における 鉄骨造建築物及び建築物の非構造部材の被害調査報告（速報）

国土交通省国土技術政策総合研究所
国立研究開発法人 建築研究所

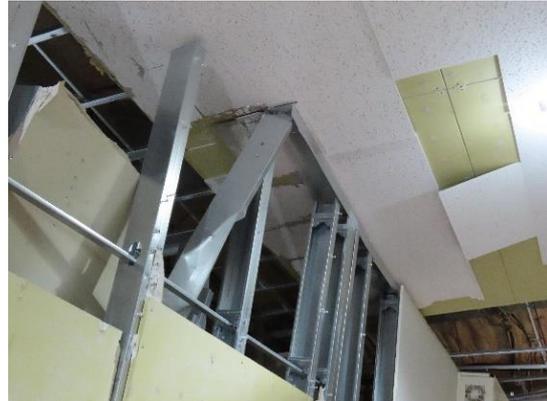
写真 WA-102.8 屋内運動場 ギャラリー部分の間仕切壁、天井の被害状況 (写真 WA-102.7 の壁上端拡大)

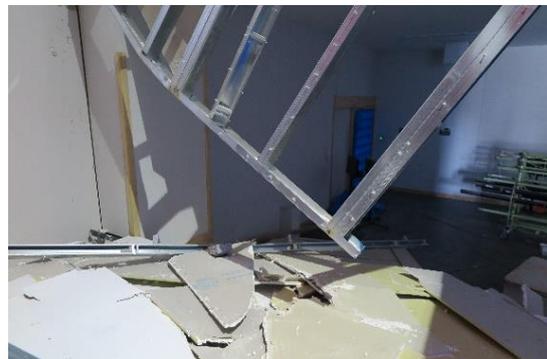
写真 WA-102.10 屋内運動場 舞台裏の間仕切壁、天井の被害状況 (上部ランナの外れ)

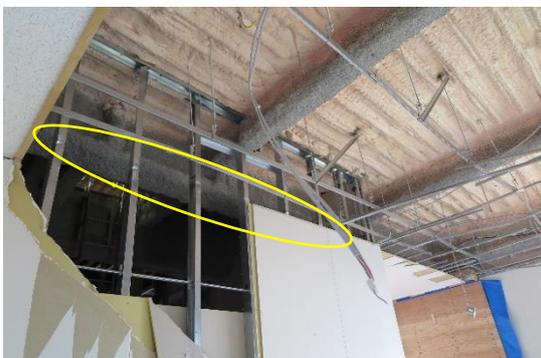
写真 WA-102.11 屋内運動場 舞台裏の間仕切壁、天井の被害状況 (天井面高さの位置でスタッドが変形)

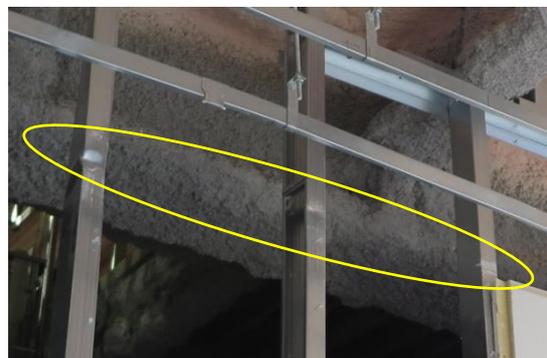
写真 WA-102.12 屋内運動場 舞台裏の間仕切壁の被害状況 (写真 WA-102.11 の丸部分拡大。天井面高さの位置でスタッドが変形)

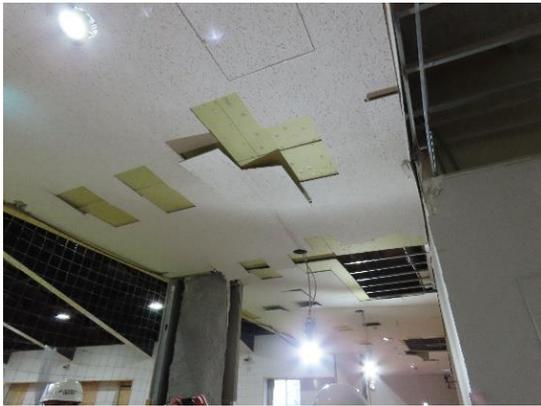
写真 WA-102.13 屋内運動場 ギャラリー部分の天井の被害状況

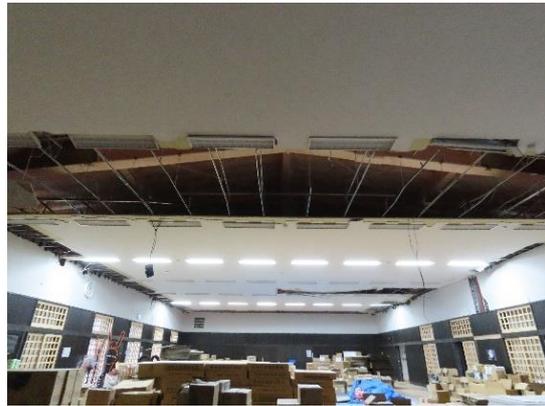
武道場：地上1階建ての鉄骨造建築物である。構造材の被害は見られなかったが、周辺地盤の影響により床の傾斜等が見られた。非構造部材の被害としては、在来工法の吊り天井の脱落、天井近傍と柱付近の内壁の損傷が見られた（写真 WA-102.14~16）。調査時点では、避難所に関する資材倉庫として利用されていたため、脱落した部材等は片づけられていた。

写真 WA-102.14 武道場 天井の被害状況

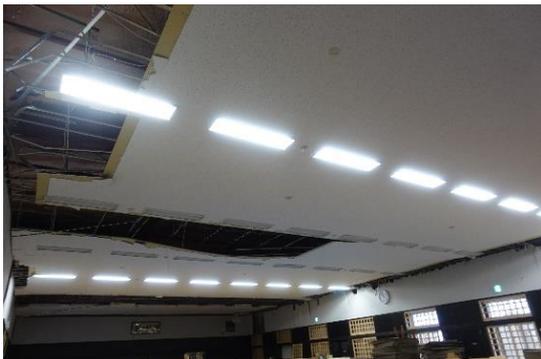
写真 WA-102.15 武道場 天井の被害状況

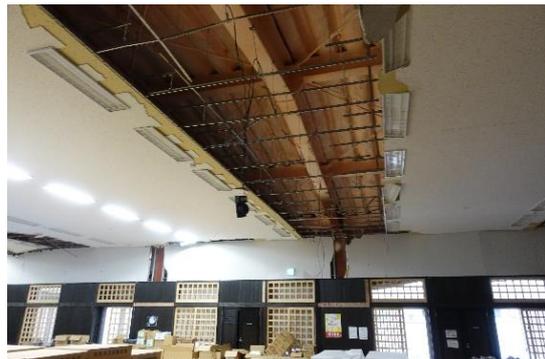
写真 WA-102.16 武道場 天井の被害状況

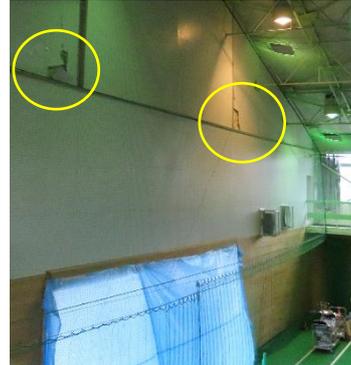
全天候型広場：地上2階建て、鉄骨トラス部材により山形ラーメン架構を形成する構造の建築物である。支援自治体の仮宿泊所として利用していたため、2階ギャラリーから概要のみ観察したところ、構造体の被害は見られなかった（写真 WA-102.17）。妻面の内壁の被害や入り口付近の非構造部材の被害が見られた（写真 WA-102.18）。

写真 WA-102.18 全天候型
広場 内壁の被害

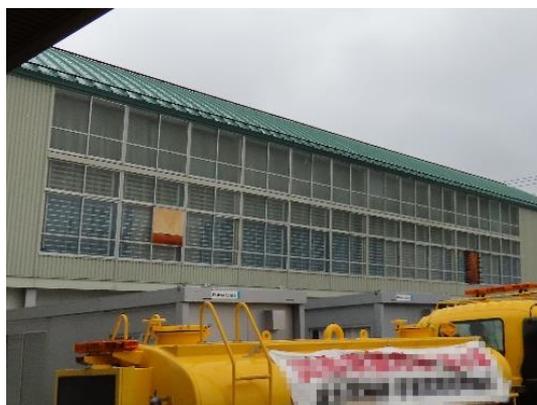
写真 WA-103.6 屋内運動場ガラスの被害

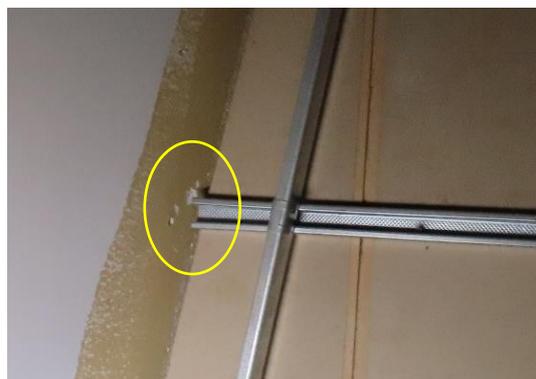
写真 WA-104.6 ホール 天井裏の様子
野縁周辺の壁の損傷が見られる

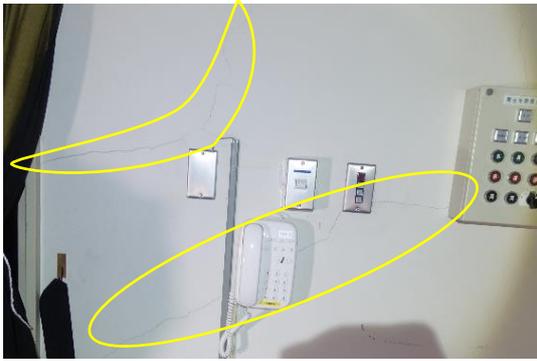
写真 WA-104.7 ホール 壁のひび

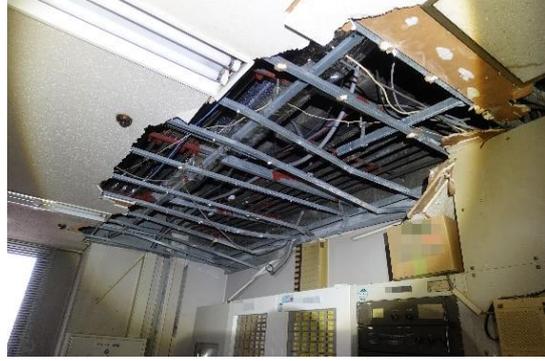
事務所：地上5階建て、地下1階建てのRC造建築物である。非構造部材の被害としては、執務室の天井等の脱落(写真 WA-104.8~11)、天井に接合される間仕切壁等の損傷、転倒、窓ガラスの損傷、内装材の剥離など(写真 WA-104.12~16)が見られた。

写真 WA-104.8 事務所 1階天井の被害

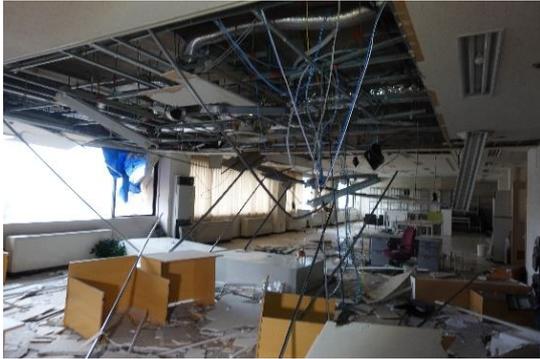
写真 WA-104.9 事務所 4階天井被害

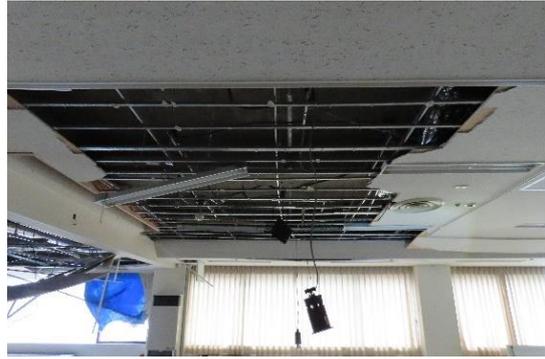
写真 WA-104.10 事務所 4階天井被害

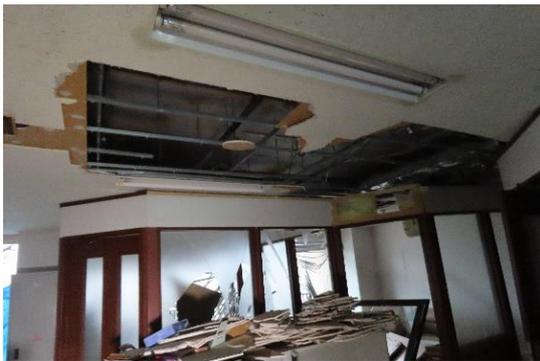
写真 WA-104.11 事務所 5階執務室の天井被害

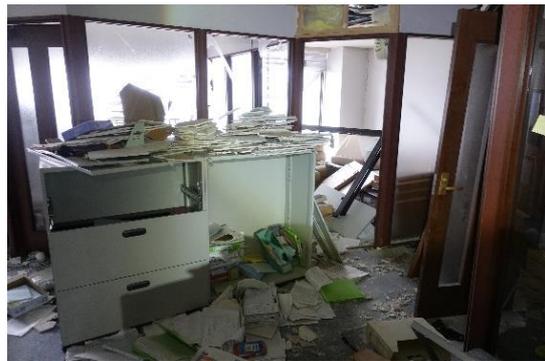
写真 WA-104.12 事務所 5階執務室
ガラス窓被害、天井・間仕切壁の被害

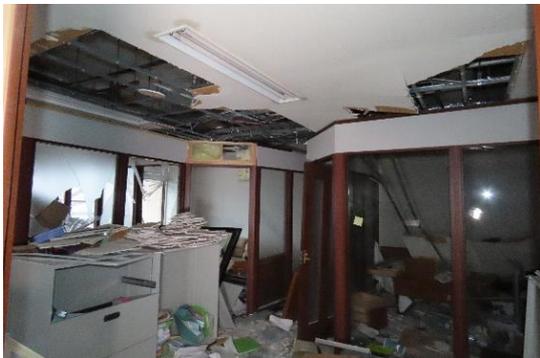
写真 WA-104.13 事務所 5階執務室
ガラス窓被害、天井・間仕切壁の被害

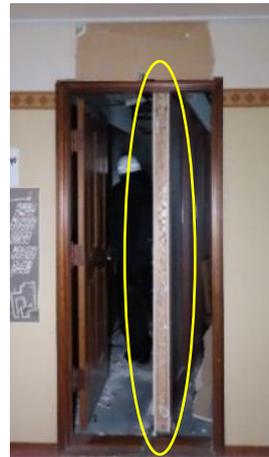
写真 WA-104.14 事務所 5階執務室
間仕切壁の被害 (間仕切壁が床の上を移動)

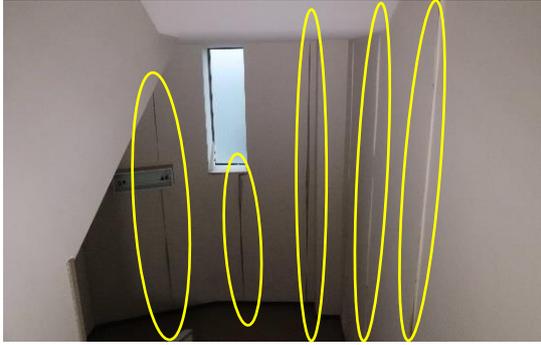
写真 WA-104.15 事務所 階段室の内装材の被害

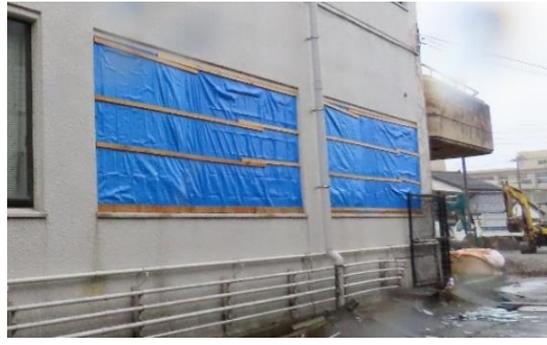
写真 WA-104.16 事務所 1階の窓の被害

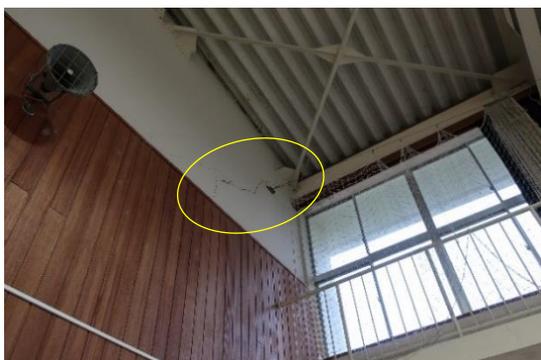
非構造部材の被害としては、舞台と反対側の妻部の内壁に一部ひび割れが見られたり（写真 WA-105.3）、建具に部分的に損傷を生じたりしていた（写真 WA-105.4）。この他は、顕著な被害は見られなかった。

写真 WA-105.3 屋内運動場 内壁のひび割れ

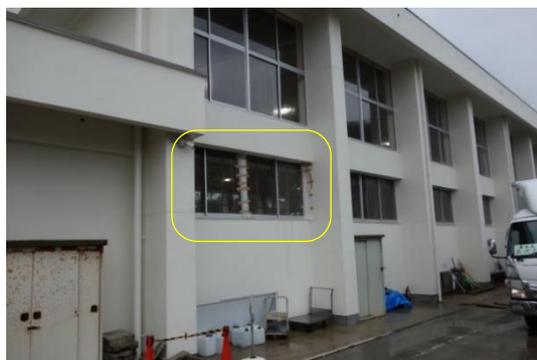
写真 WA-105.4 屋内運動場 建具の損傷

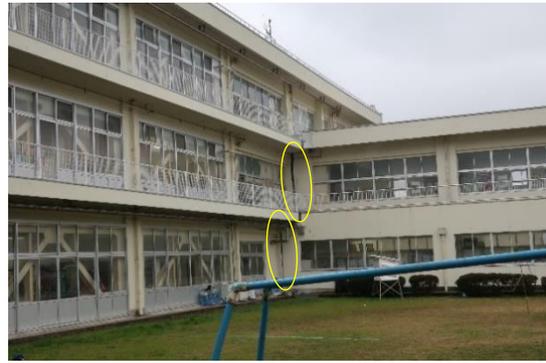
校舎：1968 年竣工、1980 年増築の、RC 造建築物であり、2013 年頃に直近の耐震改修工事が行われている。北側の 3 階建ての 1 棟とその他の 2 階建ての 3 棟がコの字型に配置されている。3 階建ての棟において、屋内運動場との間や他の棟との間の Exp.J に被害を生じており（写真 WA-105.5, 6）、1 階について、廊下や室の床の損傷（部分的な隆起、波打つような変形とそれらに伴う亀裂）、RC 造非構造壁のひび割れ、同非構造壁近傍の掃き出し窓サッシの足元での 2cm 強の隙間の残留などが見られた（写真 WA-105.7~10）。

写真 WA-105.6 校舎棟間の Exp.J の損傷 (外観)

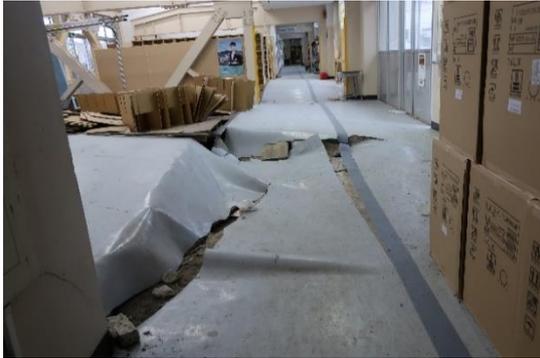
写真 WA-105.7 校舎 (3階建て棟) 1階の床の損傷

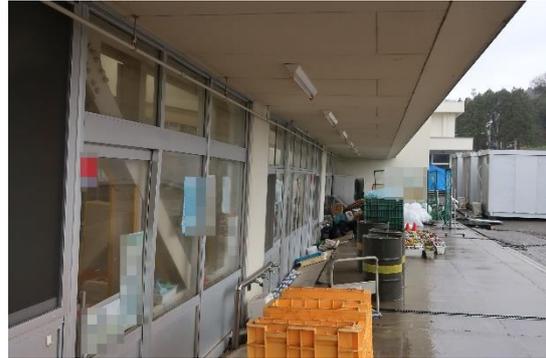
写真 WA-105.8 校舎 (3階建て棟) 1階ポーチの状況

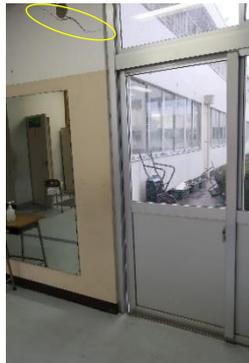
写真 WA-105.9 校舎 (3階建て棟) RC造非構造壁のひび割れ

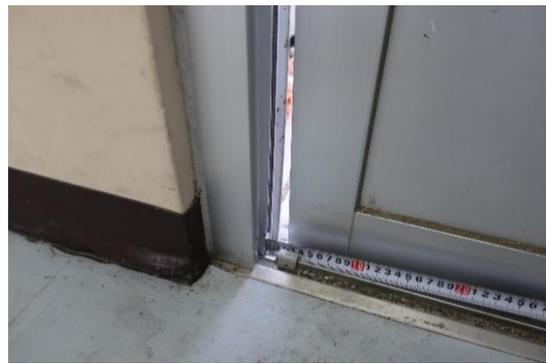
写真 WA-105.10 校舎 (3階建て棟) 写真 WA-105.9 に示した RC造非構造壁の近傍のサッシの隙間

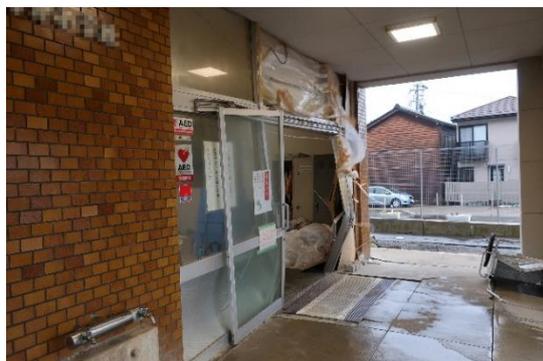
校舎：1970 年竣工の RC 造であり、直近の大規模改修・耐震補強工事が 2012～2013 年頃に行われている。3 階建ての 2 棟が L 字型に配置されている。1 階について、床の部分的な隆起や亀裂（写真 WA-106.4）、サッシの歪みやガラスの破損（写真 WA-106.3, 7）、間仕切壁の損傷、盛り上がった床により持ち上げられた間仕切壁による天井の損傷（写真 WA-106.5, 6）などを確認した。その他、教室部分と階段室部分の間の Exp.J において、隙間の発生、内壁の損傷、防火戸の転倒などの被害（写真 WA-106.8）を確認した。

写真 WA-106.3 校舎 玄関サッシの歪み

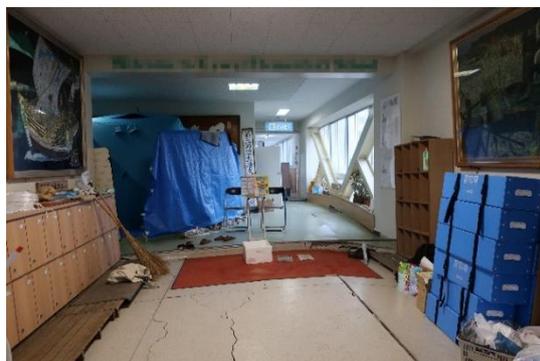
写真 WA-106.4 校舎 1階床の隆起や亀裂

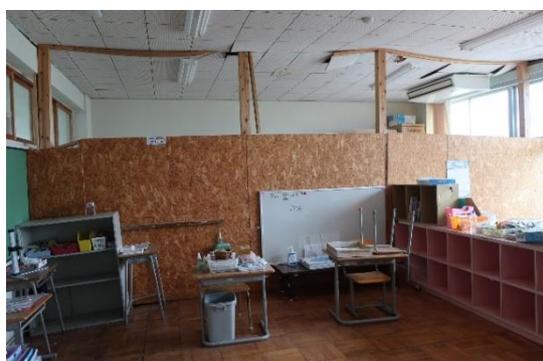
写真 WA-106.5 校舎 床の隆起により持ち上げられた間仕切による天井の損傷

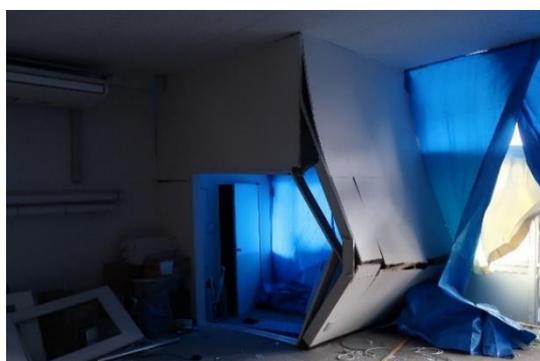
写真 WA-106.6 校舎 内部間仕切壁の損傷

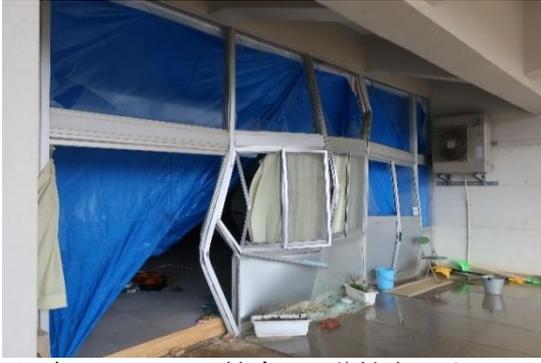
写真 WA-106.7 校舎 1階教室のサッシの歪み

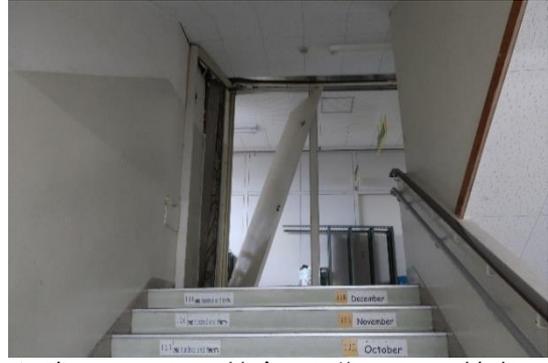
写真 WA-106.8 校舎 3階 Exp.Jの被害

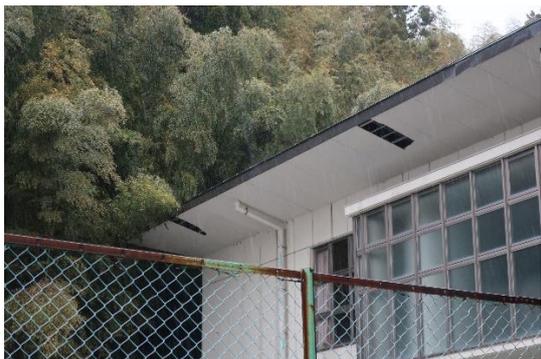
非構造部材の被害としては、軒天井の一部で天井板が脱落していた (写真 WA-107.3)。

写真 WA-107.3 屋内運動場
軒天井の天井板の脱落

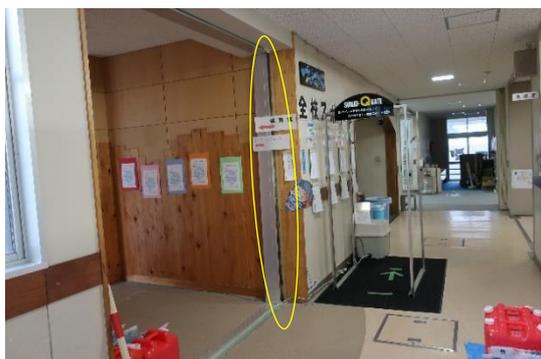
校舎 : (写真 WA-107.4) 1988 年竣工の 3 階建ての RC 造である。屋内運動場との間の Exp.J で隙間が生じていた (写真 WA-107.5)。その他、屋内運動場近傍も含め、敷地内で地盤の変状が見られた (写真 WA-107.6)。

写真 WA-107.5 校舎 Exp.J 部分
での隙間の発生

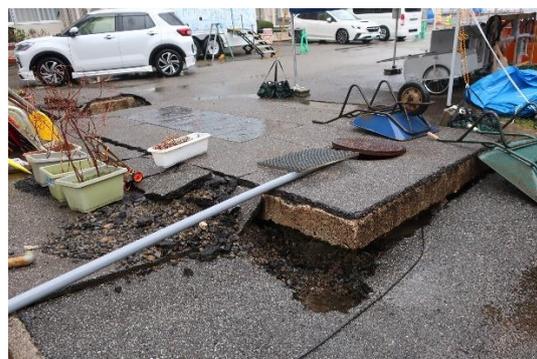
写真 WA-107.6 敷地内での地盤の変状

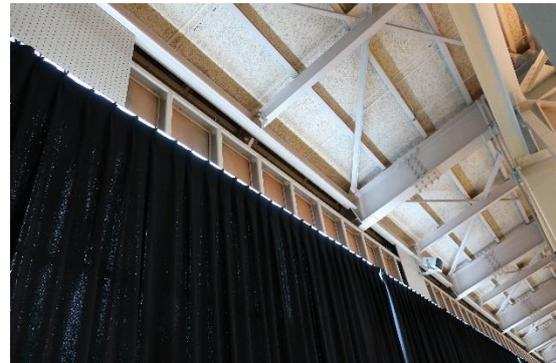
非構造部材の被害としては、桁行方向の開口部で複数のサッシの歪みやガラスの損傷・脱落があったとのことであり、調査日までには修復されていた。その他、桁行方向の開口上部の内装仕上げである有孔合板 (厚さ約 11mm) が多数脱落していた (写真 WA-108.4, 5)。

写真 WA-108.4 内装仕上げ板の脱落

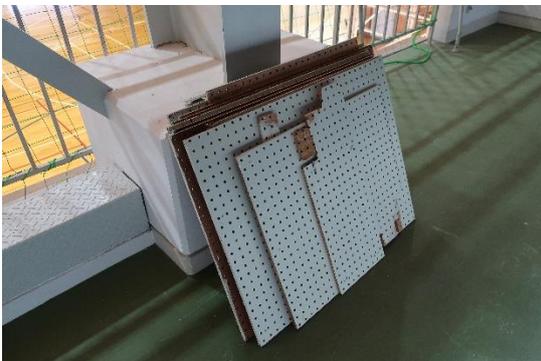
写真 WA-108.5 脱落した有孔合板

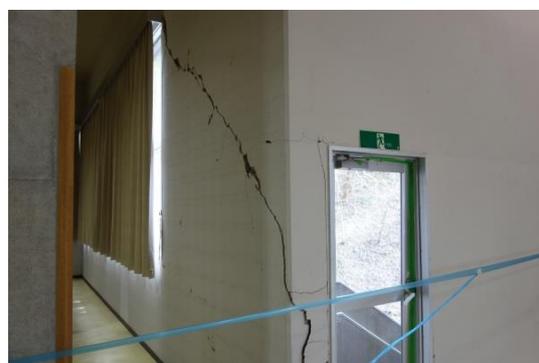
非構造部材の被害としては、屋内運動場の複数のRC造非構造壁においてひび割れが見られた(写真 WA-109.4~6)。舞台のプロセニウムアーチを構成する鋼製下地材による壁(目視・実測した範囲で、スタッドの幅は約100mm、仕上げは、アリーナ側は13mmの木下地と12mmの有孔合板、裏側は9mmのせっこうボードを2枚張り。)について、RC造柱部分との接合箇所での外れや舞台上部でののはらみ出しが見られた(写真 WA-109.7, 8)。その他、吹き抜けに面する壁の一部、損傷が見られた。校舎部分については、内壁のひび割れ(写真 WA-109.9)やExp.J近傍での天井面の変形(写真 WA-109.10)などが見られたものの、2021年に改修が行われた吹き抜け箇所の特定天井に該当する天井では、床面から目視した範囲で被害は見られなかった。

写真 WA-109.4 屋内運動場 壁のひび割れ

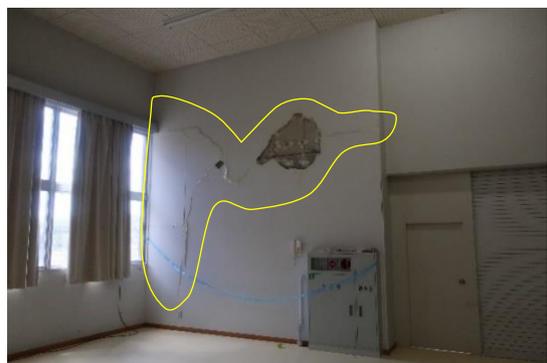
写真 WA-109.5 屋内運動場 壁のひび割れ

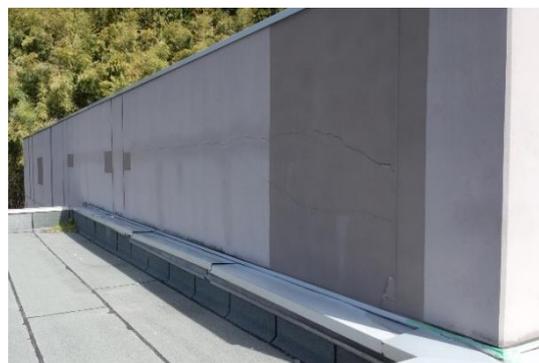
写真 WA-109.6 屋内運動場 外壁のひび割れ

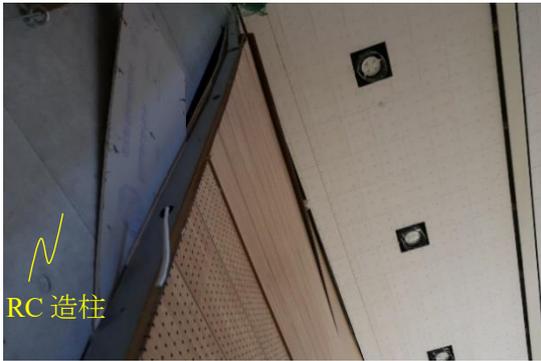
写真 WA-109.7 屋内運動場 舞台横の内
壁の RC 造柱との接合部での外れと
はらみ出し

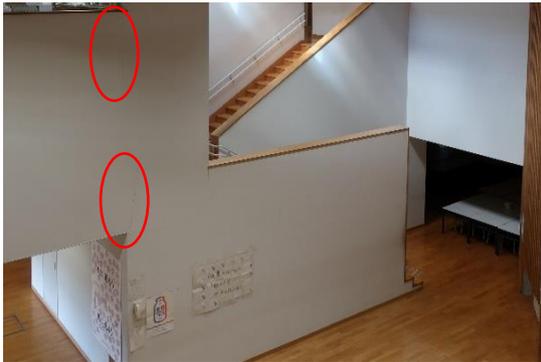
写真 WA-109.9 校舎 内壁のひび割れ

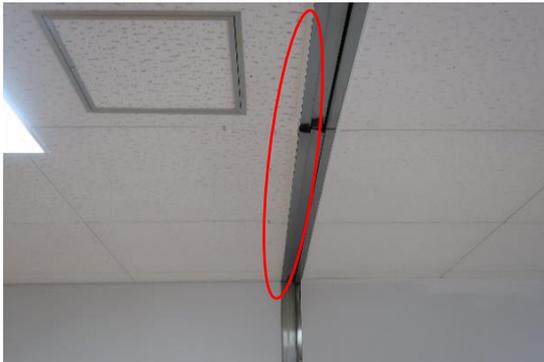
写真 WA-109.10 校舎 Exp.J 近傍での
天井面の変形

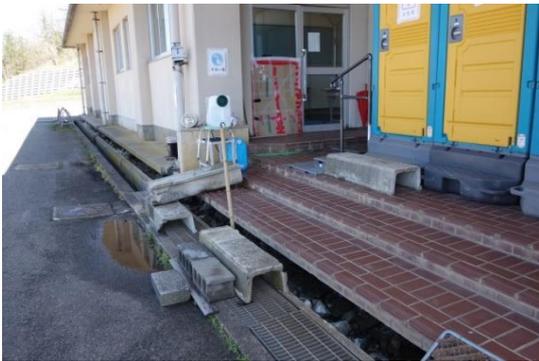
非構造部材の被害としては、入口の建具についてガラスの損傷が見られた。ガラスの損傷が見られた入口ポーチにおいては、階段と周囲の地盤との間に段差を生じていた (写真 WA-110.3)。

写真 WA-110.3 屋内運動場
入口の建具の被害

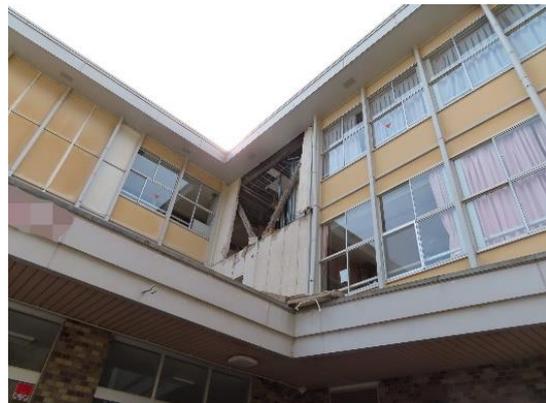
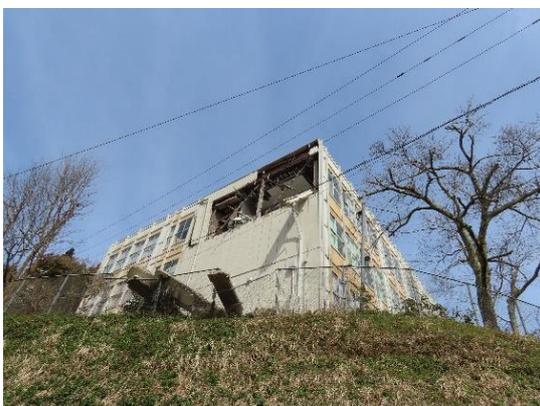
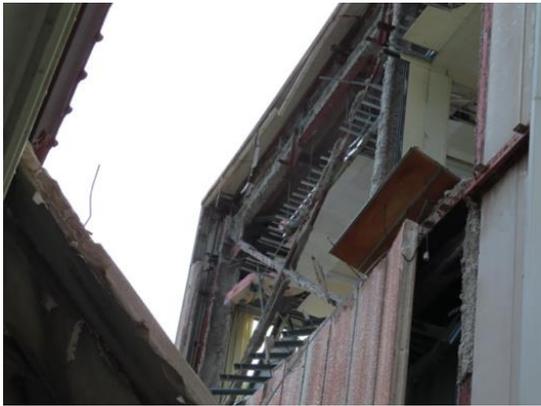
非構造部材の被害としては、3階の内外壁、天井が脱落や転倒を生じて、校舎内外に飛散していた（写真 WA-111.2~5, 8~21）。鉄骨屋外階段付近の外壁は大部分が落下を免れていたが、3階壁上部が外れた状態で屋外階段に寄りかかっており、支持金物やパネルの一部は脱落して校舎外に飛散していた（写真 WA-111.22~26）。外壁はALCパネル、内壁は鋼製下地材による壁とALCパネルによる壁が用いられていた。天井は鋼製下地材による在来工法であった。

写真 WA-111.2 校舎 外壁脱落

写真 WA-111.3 校舎 外壁脱落

写真 WA-111.4 校舎 外壁脱落

写真 WA-111.5 校舎 3階外壁の被害

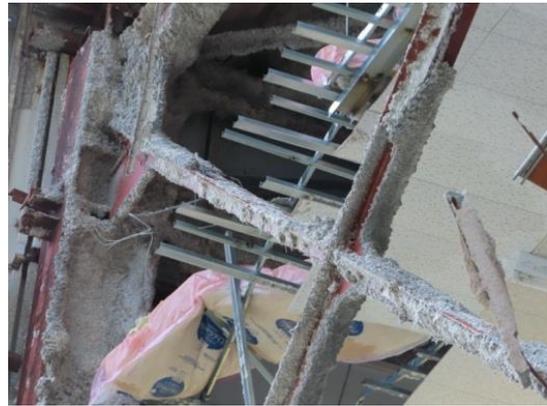
写真 WA-111.6 校舎 3階H形鋼柱と
ブレースの接合部

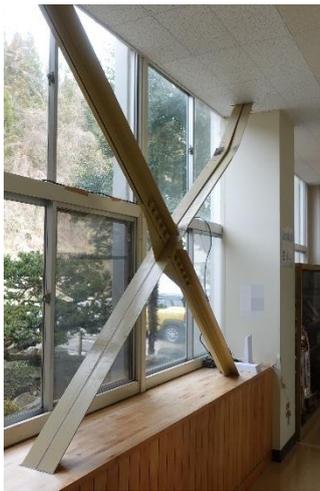
写真 WA-111.7 校舎 1階
ブレースの座屈の被害

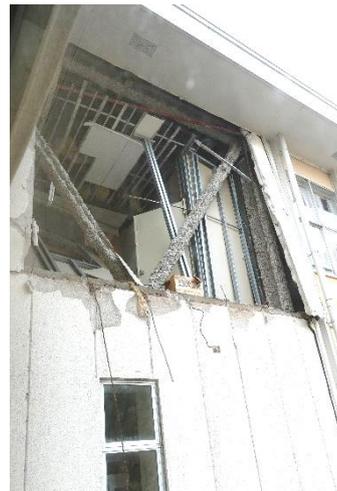
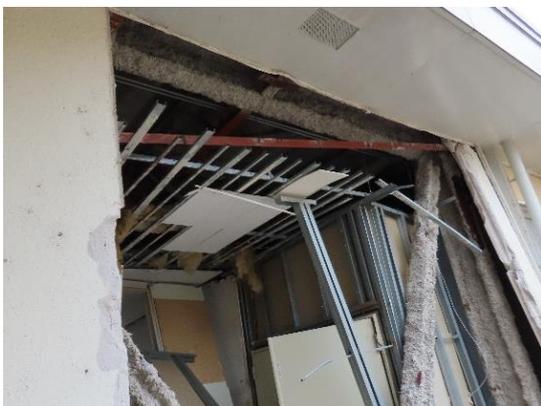
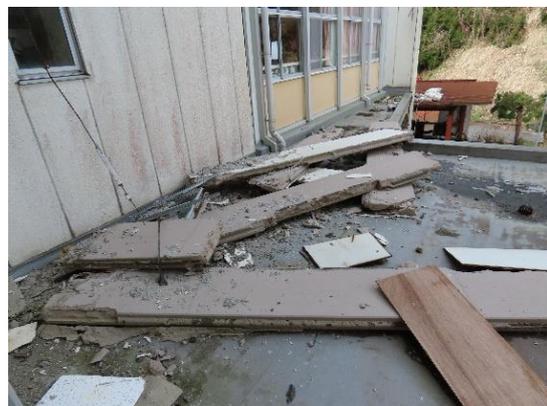
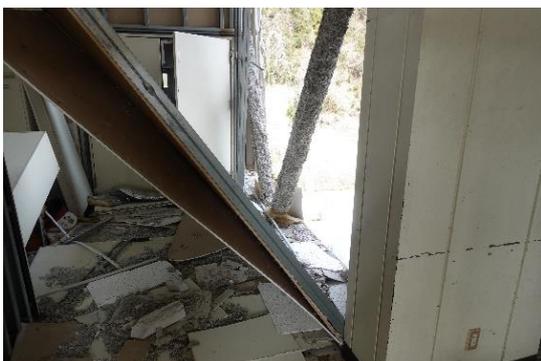
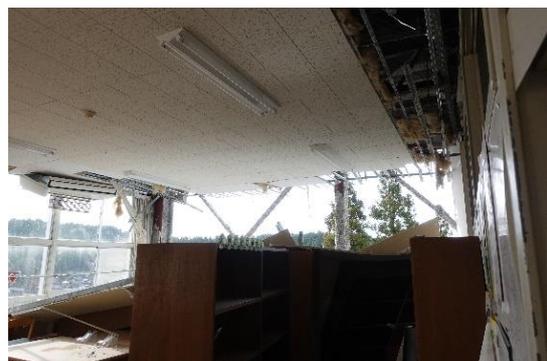
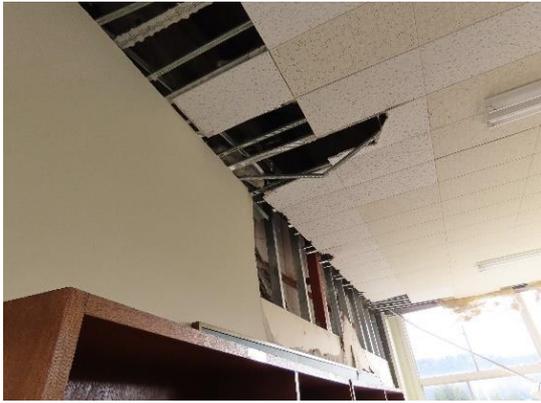
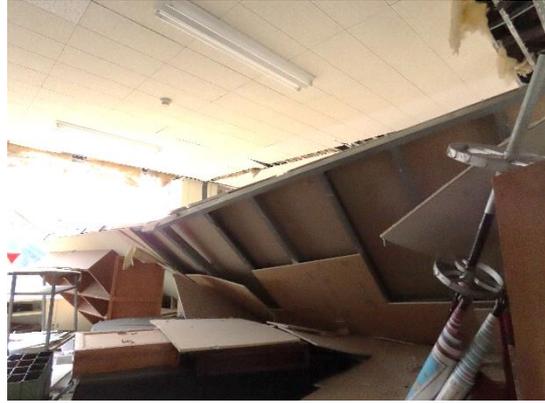
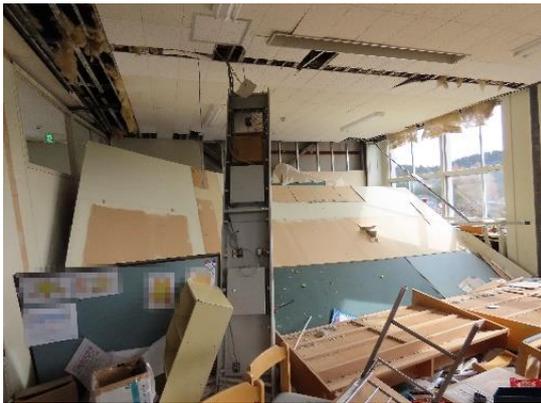
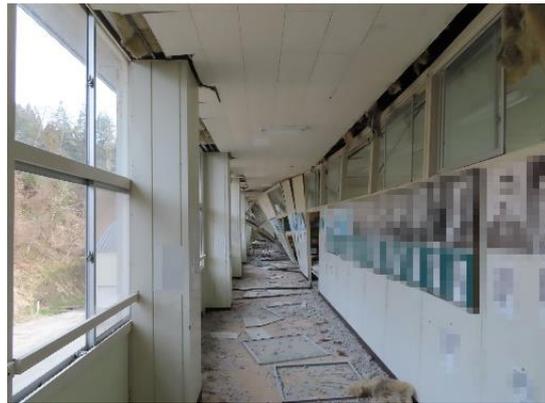
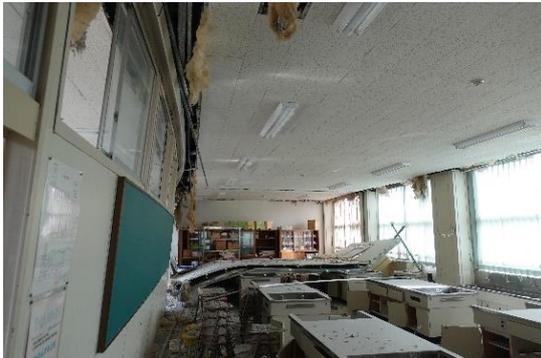
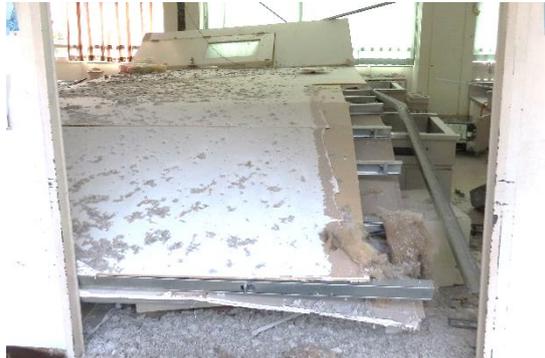
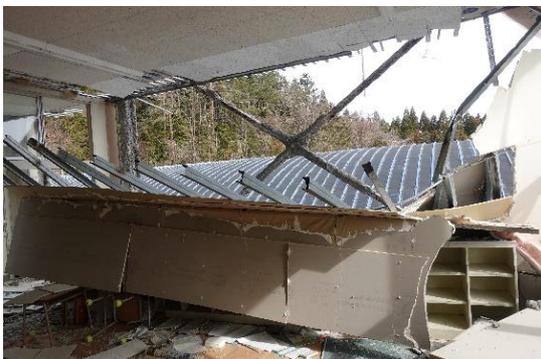
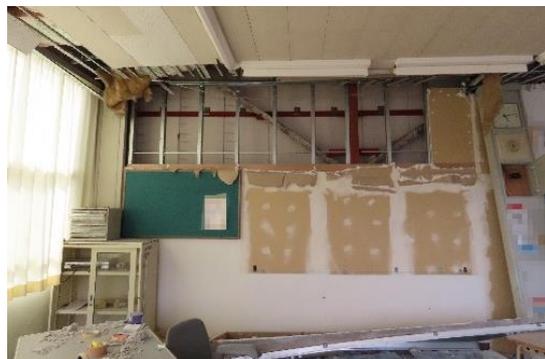
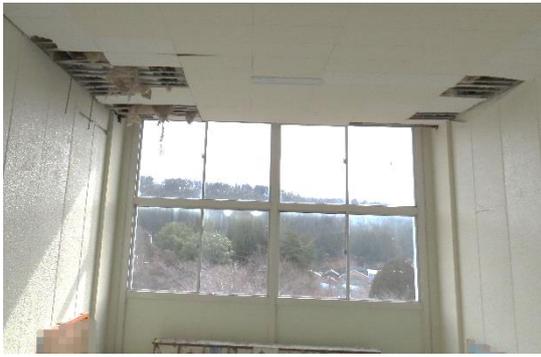
写真 WA-111.8 校舎
3階外壁の被害

写真 WA-111.9 校舎 3階外壁の被害

写真 WA-111.10 校舎 落下した3階外壁

写真 WA-111.11 校舎 3階外壁の被害
(校舎内側から)

写真 WA-111.12 校舎 3階内外壁の被害

写真 WA-111.13 校舎 3階内壁と天井の被害

写真 WA-111.14 校舎 3階内壁の被害

写真 WA-111.15 校舎 3階内壁の被害

写真 WA-111.16 校舎 3階内壁の被害

写真 WA-111.17 校舎 3階内壁の被害

写真 WA-111.18 校舎 3階内壁の被害

写真 WA-111.19 校舎 3階内外壁の被害

写真 WA-111.20 校舎 3階内壁の被害

写真 WA-111.21 校舎 3階天井の被害

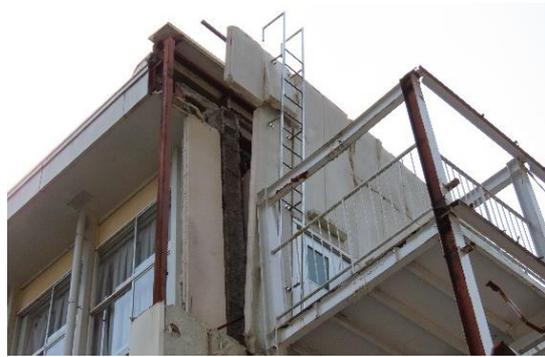
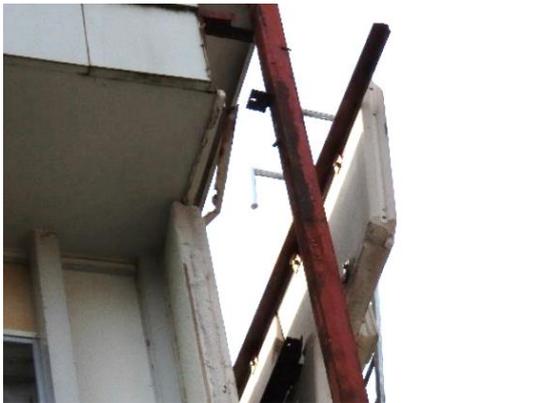
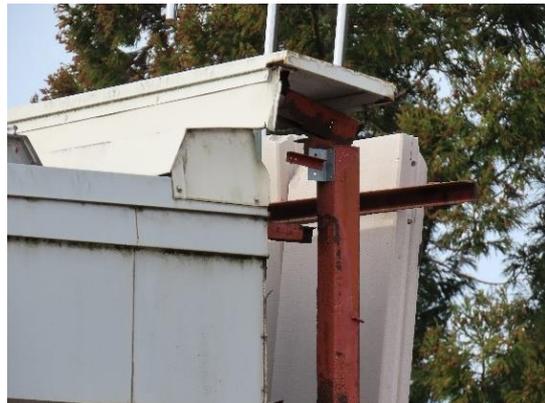
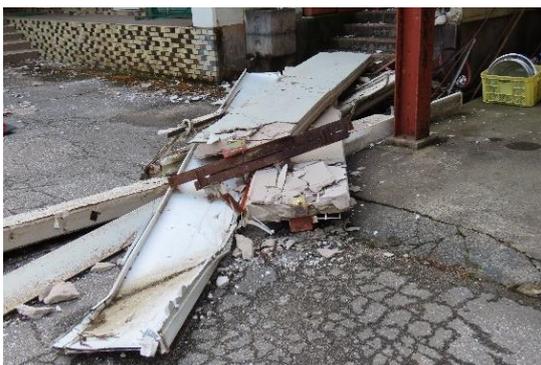
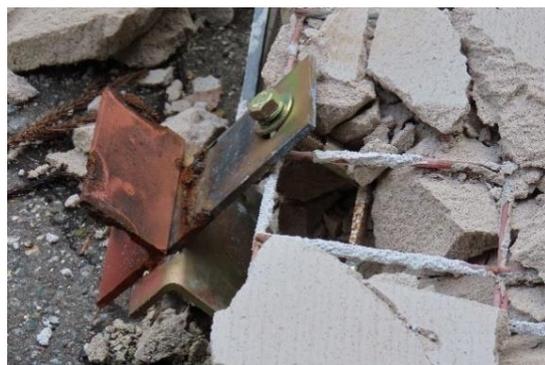
写真 WA-111.22 校舎 3階外壁の被害

写真 WA-111.23 校舎 3階外壁の被害

写真 WA-111.24 校舎 3階外壁の被害

写真 WA-111.25 校舎
落下した3階外壁

写真 WA-111.26 校舎
落下した3階外壁

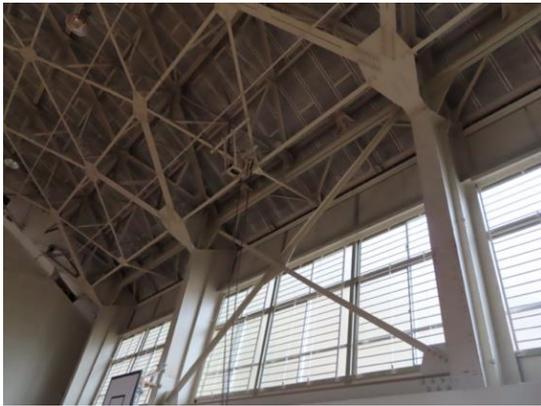
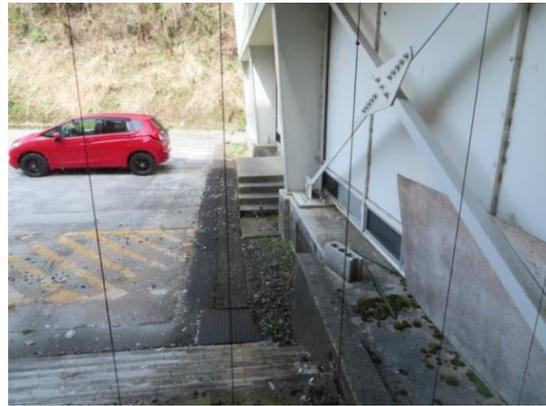
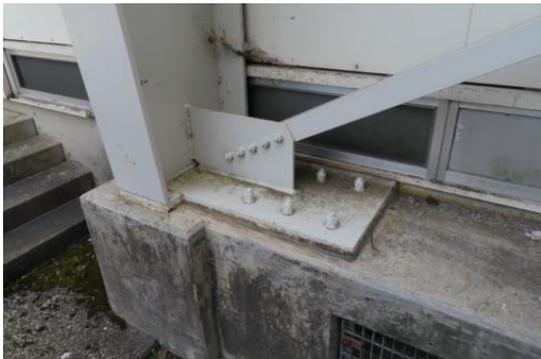
屋内運動場（写真 WA-111.27）：1979年竣工、2009年に校舎と併せて耐震改修が行われている。地上2階建て。1F、2F鉄骨造、H形鋼柱で、屋根はアーチ形の鉄骨立体トラス梁の構造である（写真 WA-111.28）。1F、2Fの桁行方向は山形鋼ブレース構造。構造的に大きな被害は見られなかった（写真 WA-111.29~32）。校舎から脱落、飛散した外装材が衝突したとみられるガラス窓の被害が見られた（写真 WA-111.33）。このほか、内部の仕上材の部分的な破損が見られた（写真 WA-111.34）。

写真 WA-111.29 屋内運動場 2F
ブレース (被害は見られない)

写真 WA-111.30 屋内運動場 1F
ブレース (被害は見られない)

写真 WA-111.31 屋内運動場 1F
ブレース接合部 (被害は見られない)

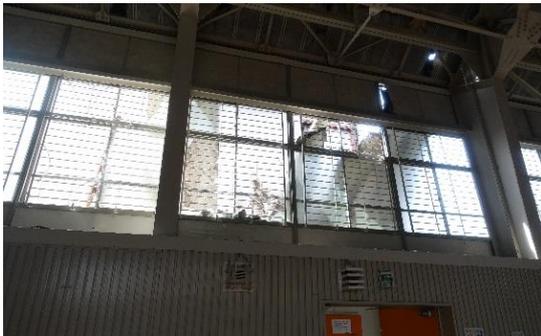
写真 WA-111.33 屋内運動場
ガラス被害

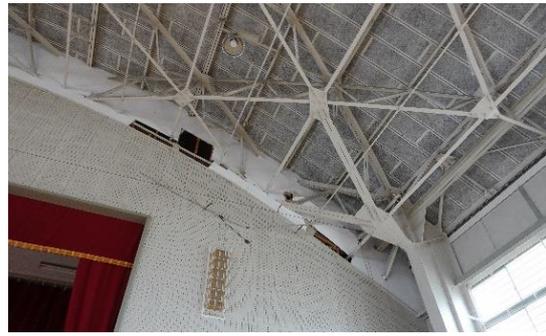
写真 WA-111.34 屋内運動場
仕上材の損傷

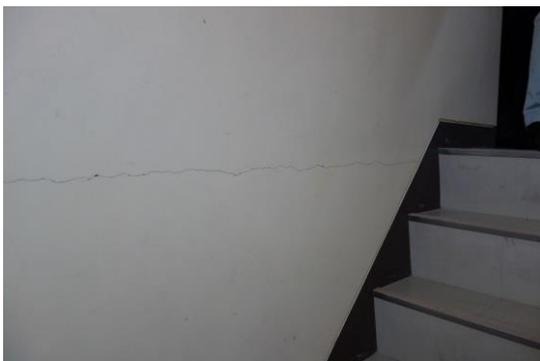
非構造部材の被害としては、階段室の壁の損傷（写真NA-101.3）、展示室の壁（改修時の図面によると高さ9.5m）の損傷（写真NA-101.4~6, 9, 10）、仕上げであるせっこうボードの脱落が大きく2箇所で見られた。

写真 NA-101.3 階段室の壁の損傷

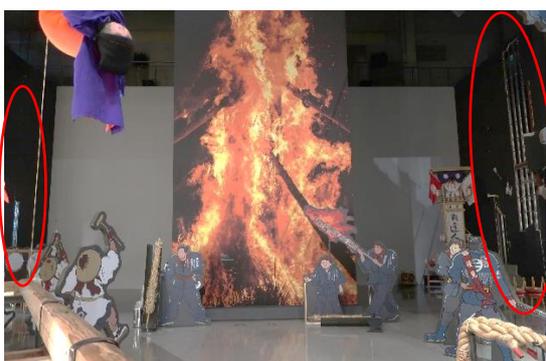
写真 NA-101.4 壁の損傷（赤楯円箇所）

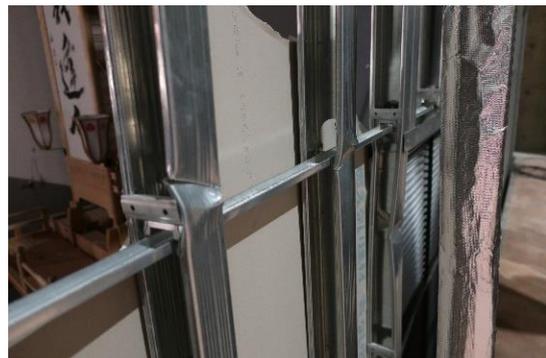
写真 NA-101.10 壁1段目の損傷箇所の
状況 (写真 NA-101.6 内 a.部分)

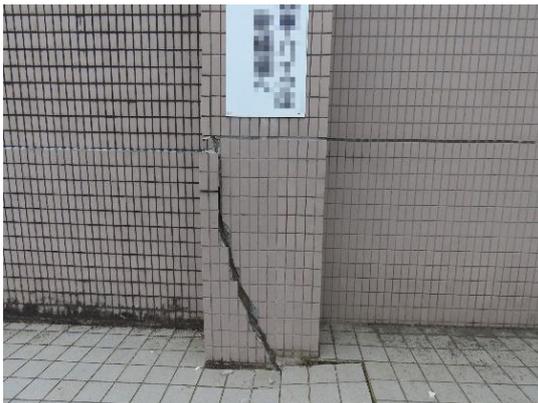
地盤沈下に伴うと思われる外装材や貯水槽周辺の被害が見られた(写真NA-102.4, 5)が、構造体、非構造部材の被害は見られなかった。

写真NA-102.4 地盤沈下に伴うと思われる外装材の被害

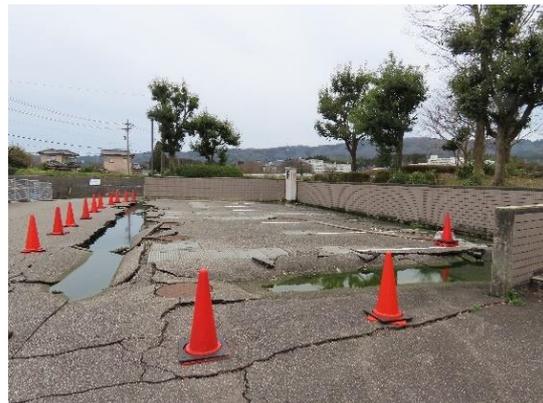
写真NA-102.5 地盤沈下に伴うと思われる貯水槽周辺の被害

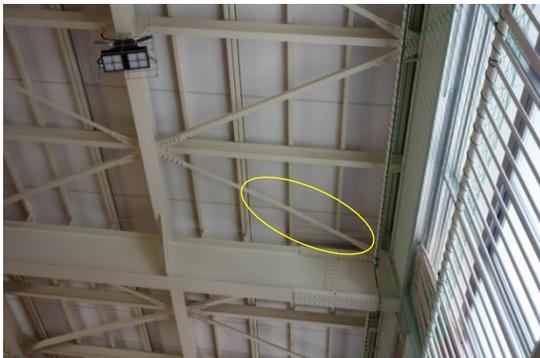
2017年竣工の2階建てで、架構はSRC造、屋根は鉄骨造の屋内運動場である(写真NA-103.1, 2)。構造体の被害として、水平ブレースのたわみが見られた(写真NA-103.3)。

写真 NA-103.3 屋内運動場 水平ブレースのたわみ

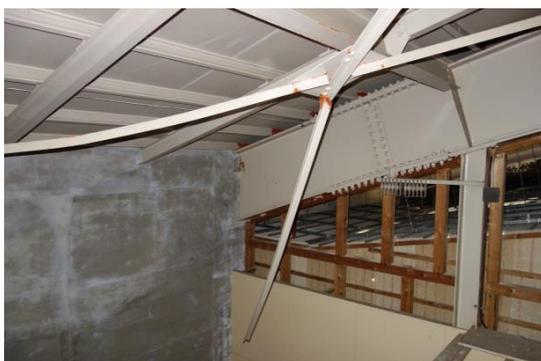
1983年竣工の2階建て屋内運動場で、架構はSRC造、屋根は鉄骨造である(写真NA-105.1, 2)。構造体の被害としては、水平ブレース端部の破断が見られた(写真NA-105.3, 4)。また、土間コンクリート、外装材の損傷が見られた(写真NA-105.5, 6)。

写真NA-105.3 水平ブレース端部の破断

写真NA-105.4 水平ブレース端部の破断

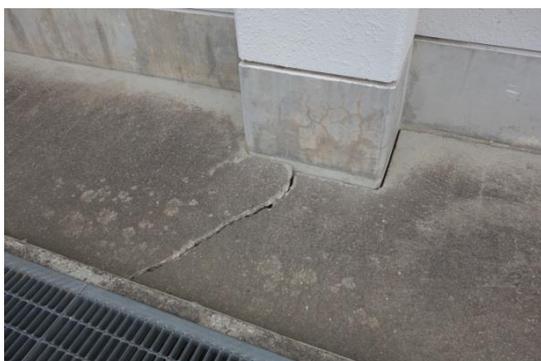
写真NA-105.5 土間コンクリートの損傷

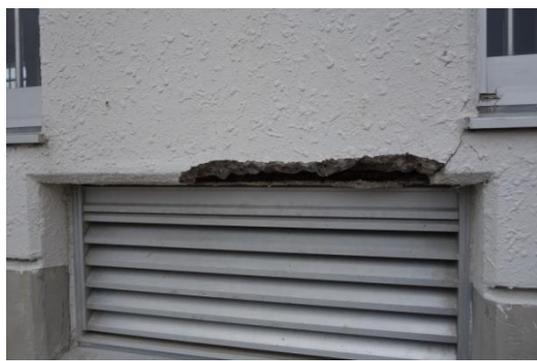
写真NA-105.6 外装材の損傷

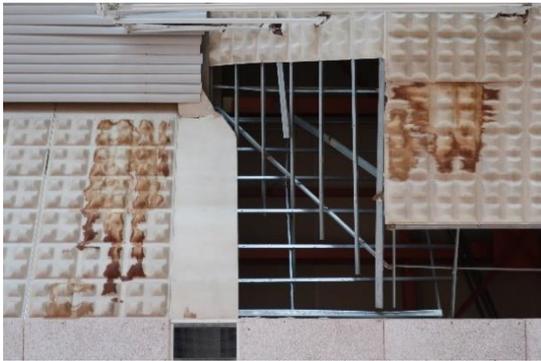
非構造部材の被害としては、アリーナにおいて棟部分に向かって凸となっている天井の折れ曲がり部近傍において天井仕上げが多数脱落していた(写真NA-105.7)。脱落した天井仕上げの種類は、木毛セメント板、フェルト状の面材、凹凸のある繊維系の部材である(写真NA-105.8~10)。その他、2階部分の在来工法による天井において損傷・脱落が見られた。

写真 NA-105.7 天井仕上げが脱落した箇所（写真 NA-105.2 丸囲み部分を下から見た様子）

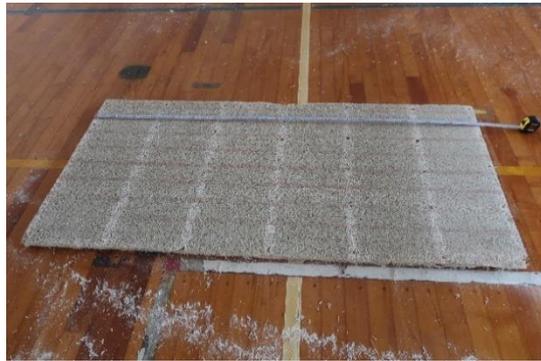
写真 NA-105.8 脱落した木毛セメント板

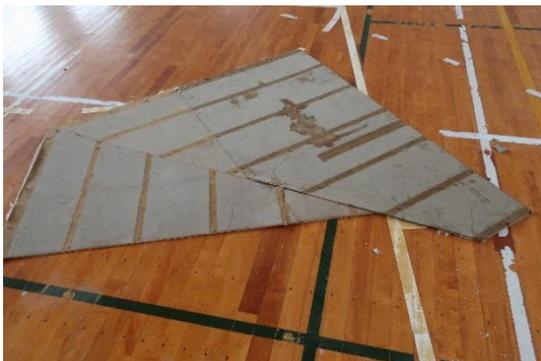
写真 NA-105.9 脱落したフェルト状の面材

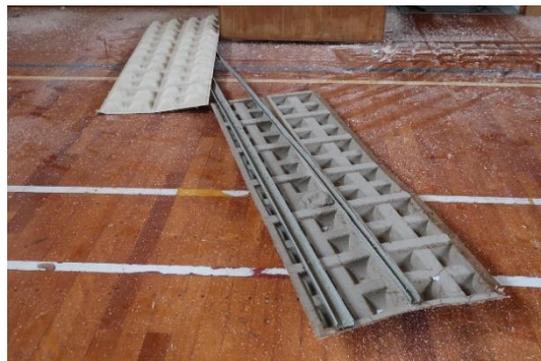
写真 NA-105.10 脱落した凹凸のある繊維系の部材

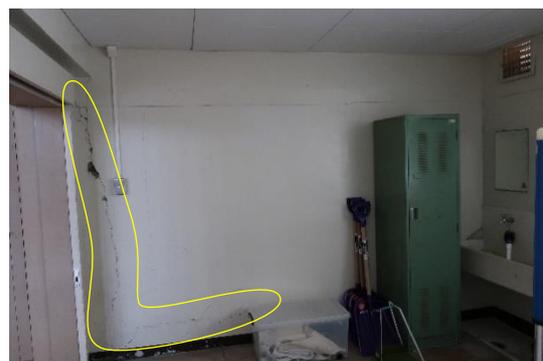
非構造部材の被害としては、1 階にある倉庫の RC 造非構造壁や 2 階床の RC 造スラブの損傷 (写真 NA-106.4, 5)、舞台上部の内装仕上材の損傷 (写真 NA-106.6)、外部妻壁の外装仕上材 (耐震補強時の図面によると、セメント中空押し出し成形のボード) の全面的な脱落 (写真 NA-106.7, 8) が見られた。

写真 NA-106.4 屋内運動場 1 倉庫の RC 造非構造壁の被害

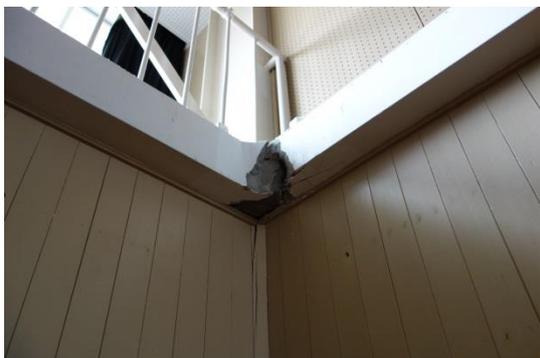
写真 NA-106.5 屋内運動場 1 2階床
RC造スラブの損傷

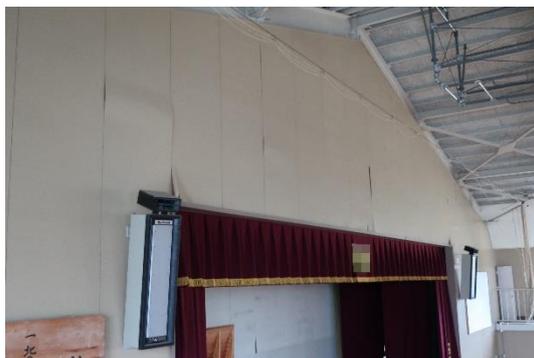
写真 NA-106.6 屋内運動場 1 舞台上部
の内装仕上材の損傷

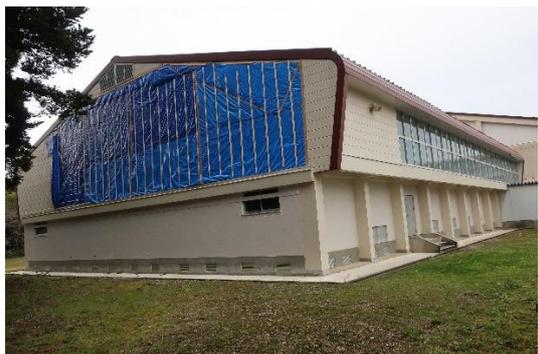
写真 NA-106.7 屋内運動場 1
妻壁の外装材の脱落

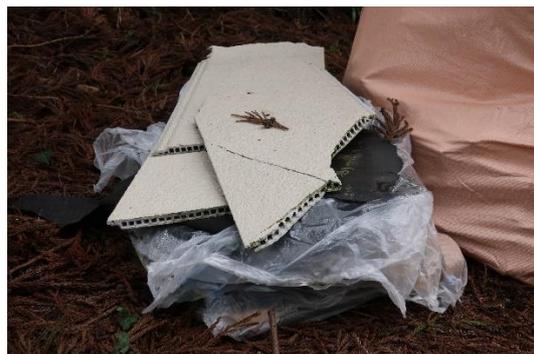
写真 NA-106.8 屋内運動場 1
脱落した外装材

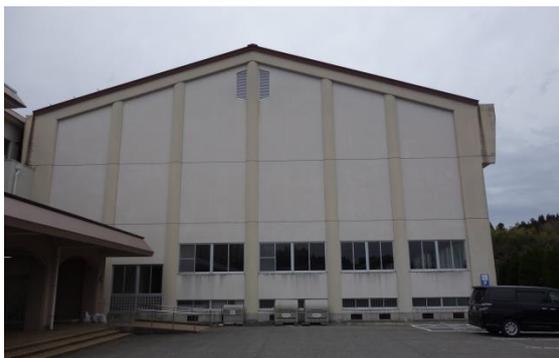
写真 NA-106.9 屋内運動場 2 外観

屋内運動場 2 (写真 NA-106.9) : 1996 年竣工の 2 階建てで、架構は SRC 造、屋根は鉄骨造である。1 階部分は武道場及び部室、2 階は体育館である (写真 NA-106.10, 11)。構造体の被害としては、ほとんどの水平ブレースでたわみが見られた (写真 NA-106.12)。また、SRC 造柱と鉄骨梁の接合部において、コンクリートのひび割れを確認した (写真 NA-106.13)。

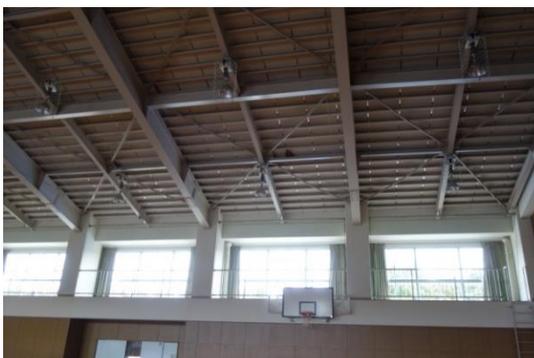
写真 NA-106.12 屋内運動場 2 2階体育館
の水平ブレースのたわみ

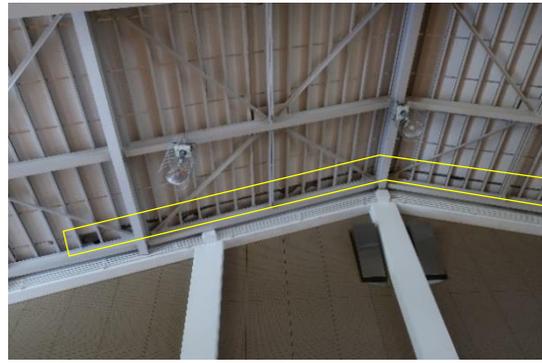
非構造部材の被害としては、妻面近傍の野地板が、棟近くの箇所において多数、損傷・脱落しているのを確認した (写真 NA-106.14, 15)。

写真 NA-106.14 屋内運動場 2
野地板の損傷・脱落

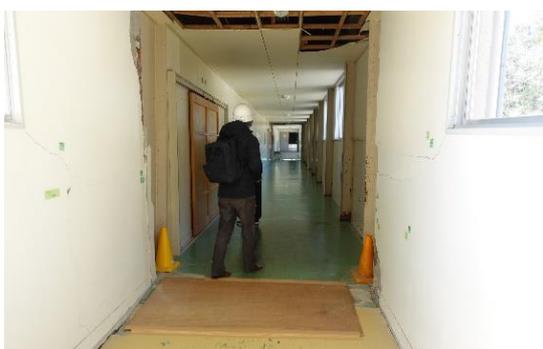
校舎：廊下が落ち込み、段差が発生し（写真 SU-101.1）、建物側の天井材の脱落や渡り廊下等の壁の破損などが見られた（写真 SU-101.2, 3）。また、教室の床の沈下も見られた（写真 SU-101.4）。

写真 SU-101.1 校舎 通路の段差

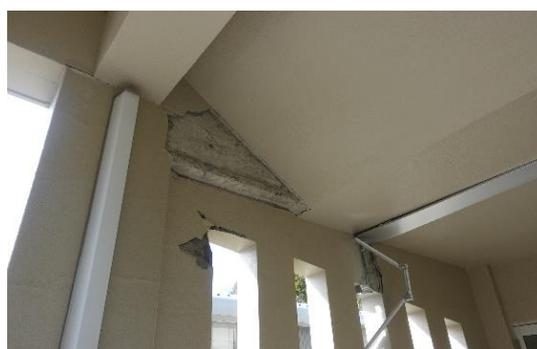
写真 SU-101.2 校舎渡り廊下の壁の破損

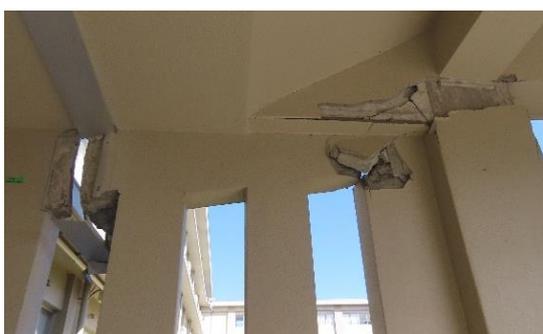
写真 SU-101.3 校舎渡り廊下の壁の破損

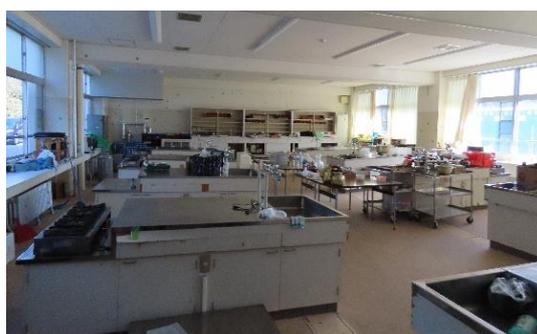
写真 SU-101.4 教室の床の沈下

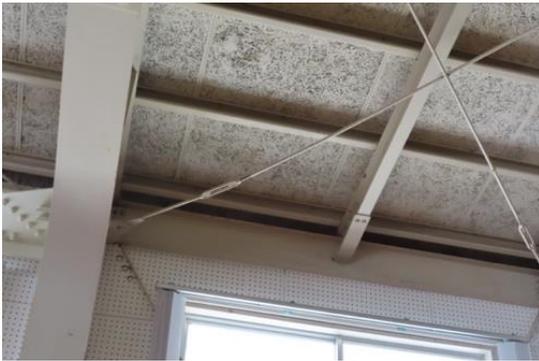
写真 SU-101.7 武道場 水平ブレースの若干のたわみ

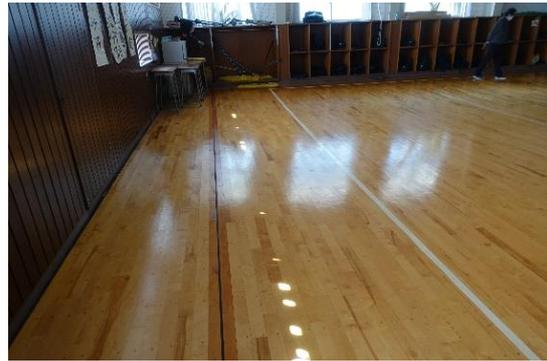
写真 SU-101.8 武道場 床の傾斜

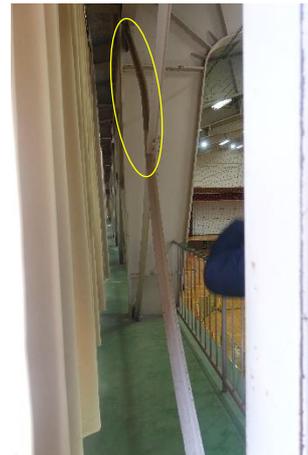
第一体育館（写真 SU-101.9）：地上2階建てで、1F RC造、2F 鉄骨造で、2Fの鉄骨造の張間方向がH形鋼柱梁の山形ラーメン構造、桁行方向が山形鋼（1丁または2丁合わせ）のブレース構造である。桁行方向のブレースのうち、山形鋼（L-65×65程度）において、最大60～70mm（たわみ角1.0%以上）程度の面外たわみが見られた（写真 SU-101.10～12）。アリーナ床面の半分程度の面積の沈下が確認された。第一体育館と第二体育館の間の屋内通路が損傷し、約60cm離間していた（写真 SU-101.13, 14）。

写真 SU-101.10 第一体育館
山形鋼ブレース（1丁）
の面外たわみ

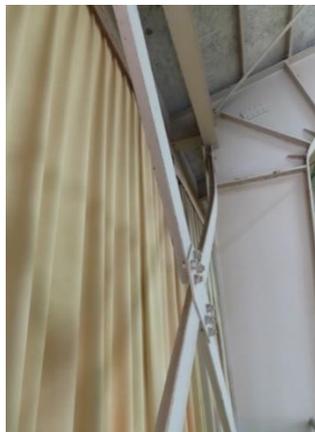
写真 SU-101.11 第一体育館
山形鋼ブレース（1丁）
の面外たわみ

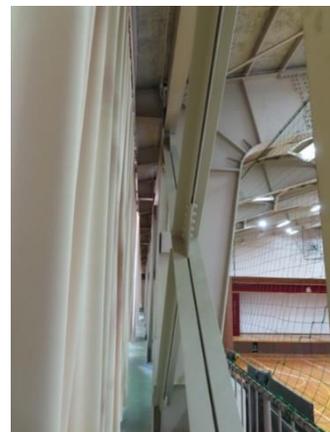
写真 SU-101.12 第一体育館
山形鋼ブレース
（2丁合わせ）

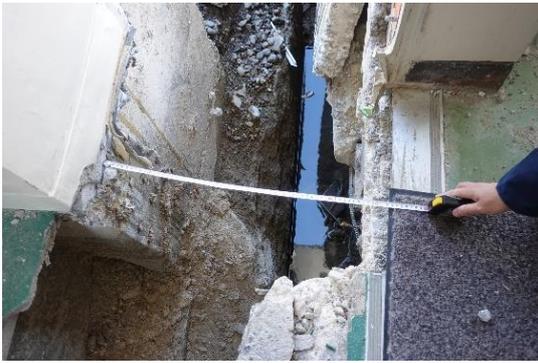
写真 SU-101.13 第一体育館と第二体育館の通路の損傷による約 60cm の隙間

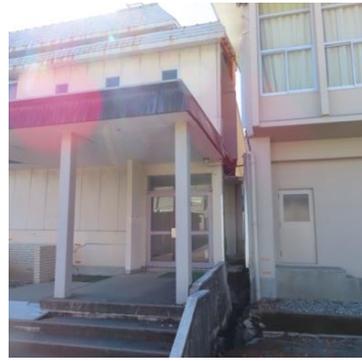
写真 SU-101.14 第一体育館と第二体育館の隙間

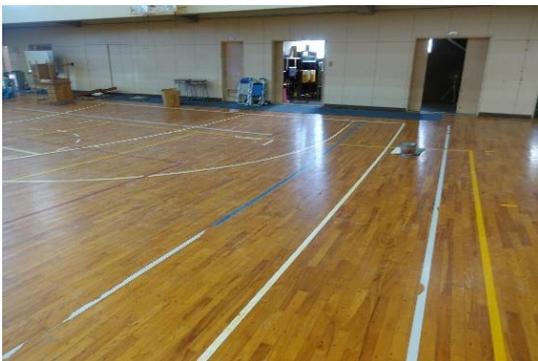
第二体育館（写真 SU-101.15, 16）：地上2階建てで、1F RC造、2F 鉄骨造で、2Fの鉄骨造張間方向がH形鋼柱梁の山形ラーメン構造、桁行方向が山形鋼（1丁または2丁合わせ）またはCT鋼を用いたブレース構造である。桁行方向のブレースのうち、CT鋼（T-125×65程度）において、最大100～110mm（たわみ角1.8%）程度の面外たわみが見られ（写真 SU-101.18～20）、付近の手すりに接触していた。アリーナ床面の半分程度の面積の沈下が確認された（写真 SU-101.17）。体育館周辺のギャラリー部分の天井の損傷、床の亀裂等が見られた。

写真 SU-101.17 第二体育館 床の沈下
