2024(令和6)年能登半島地震による石川県能登地方における 鉄骨造建築物及び建築物の非構造部材の被害調査報告（速報）

国土交通省国土技術政策総合研究所
国立研究開発法人 建築研究所

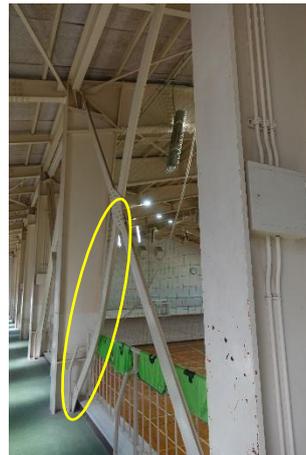
第二体育館（写真 SU-101.15, 16）：地上2階建てで、1F RC造、2F 鉄骨造で、2Fの鉄骨造張間方向がH形鋼柱梁の山形ラーメン構造、桁行方向が山形鋼（1丁または2丁合わせ）またはCT鋼を用いたブレース構造である。桁行方向のブレースのうち、CT鋼（T-125×65程度）において、最大100～110mm（たわみ角1.8%）程度の面外たわみが見られ（写真 SU-101.18～20）、付近の手すりに接触していた。アリーナ床面の半分程度の面積の沈下が確認された（写真 SU-101.17）。体育館周辺のギャラリー部分の天井の損傷、床の亀裂等が見られた。

写真 SU-101.18 第二体育館
ブレース (CT 形鋼) の
面外たわみ

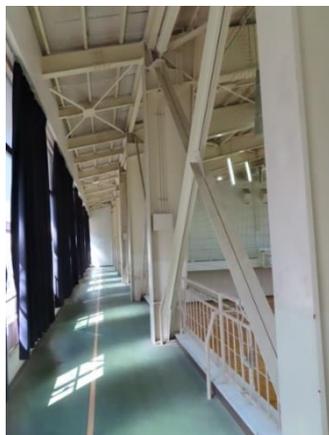
写真 SU-101.19 第二体育館
山形鋼ブレース (2 丁合
せ)

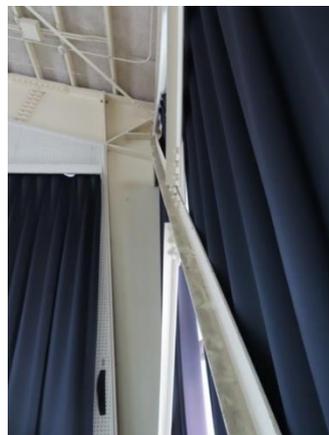
写真 SU-101.20 第二体育館
山形鋼ブレース (1 丁)

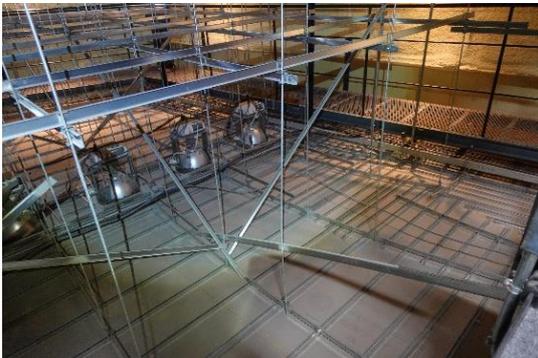
建築物内のホール（写真SU-102.1）における吊り天井の被害も見られていない（写真SU-102.2, 3）。吊り天井は特定天井告示制定前のものであり、吊り材であるボルトが主に溶接によって吊り元に近い軽量形鋼に接合され、この軽量形鋼が鉄骨造の梁等に支持されている。比較的密に斜め振れ止め、水平振れ止めと思われる鋼製部材が懐内に溶接されていた。天井面と周辺の壁の隙間は確認されなかった。天井面に設けられた吊り照明穴のカバー材が一部落下したとのことであった。

写真 SU-102.2 天井懐の様子

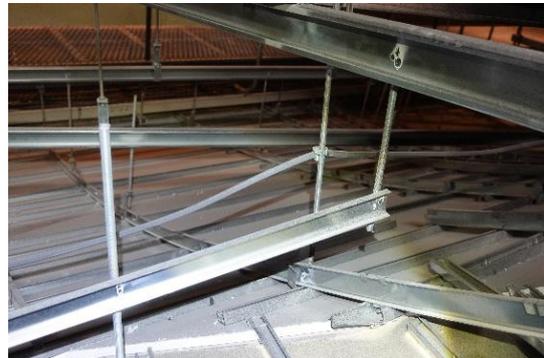
写真 SU-102.3 天井懐における天井金物等の接合状況

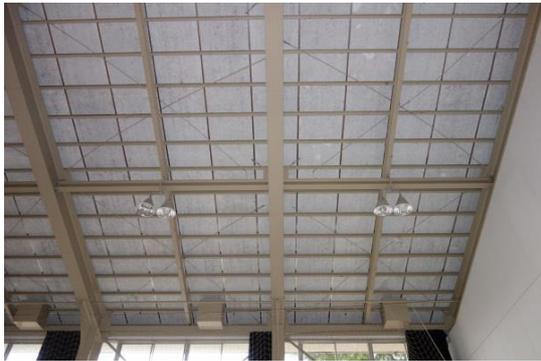
構造体の被害としては、ほとんどの水平ブレースでターンバックルねじ部での破断（写真 AN-101.3）、鉛直ブレース（FB-65×6）のたわみ（写真 AN-101.4）、柱脚部のコンクリートの破壊（写真 AN-101.5）が見られた。

写真 AN-101.3 屋内運動場 ターン
バックルねじ部の破断

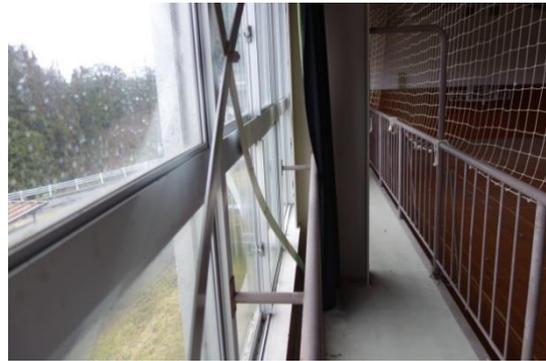
写真 AN-101.4 屋内運動場 ブレースの
たわみ

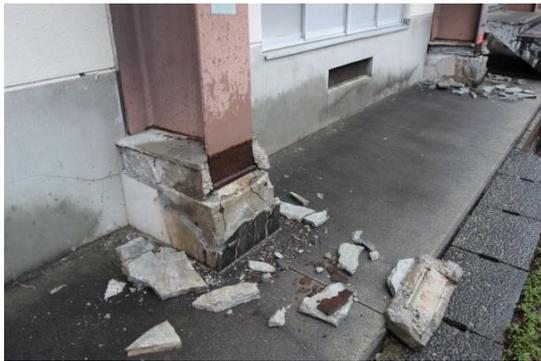
写真 AN-101.5 屋内運動場 柱脚部の
コンクリートの破壊

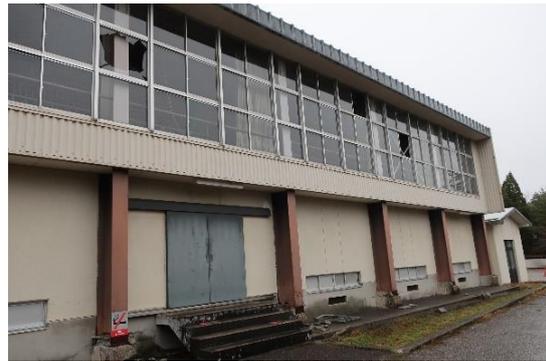
非構造部材の被害としては、桁行方向の開口部についてガラスの破損・脱落や障子が脱落していた（写真 AN-101.6）。

写真 AN-101.6 屋内運動場
ガラスの破損・脱落、障子の脱落

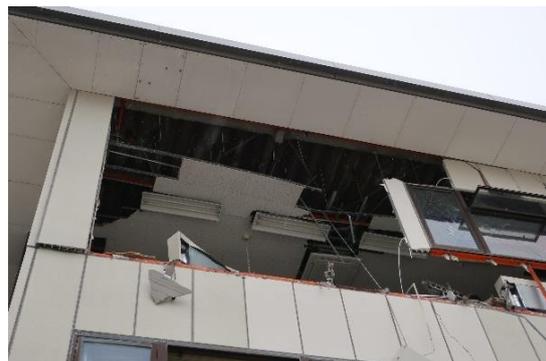
非構造部材の被害が、最上階の 3 階を中心に確認された。各方向の壁面で窓サッシや多数の押出成形セメント板が脱落する（写真 AN-101.8~10, 15）などしていた。脱落した部材や 3 階の被災室について確認したところ、押出成形セメント板はアングル材による下地にボルト接合されており、窓サッシは同じ下地に鉄筋棒とモルタルを用いて接合されていた（写真 AN-101.11, 12, 16）。アングル材による下地は、梁の下フランジや床から組まれていた。押出成形セメント板には、接着剤でせっこうボードが取り付けられており、ブラインドボックスを取り付けていたと見られる金具が残っているものもあった。張間方向の外壁で押出成形セメント板が脱落していた箇所は、内部の間仕切壁に押し出される形で被害を生じているように見られた。室内では、3 階で天井板の脱落や天井勝ちの間仕切壁の脱落・転倒などが多く見られ、下階になるほど室内の被害程度は小さいものであった（写真 AN-101.13, 14）。また、廊下や階段室の階段についても、外壁の損傷やその内側に接着剤で取り付けられたせっこうボードの脱落が見られた（写真 AN-101.17, 18）。

写真 AN-101.8 校舎
桁行方法の外装材の脱落

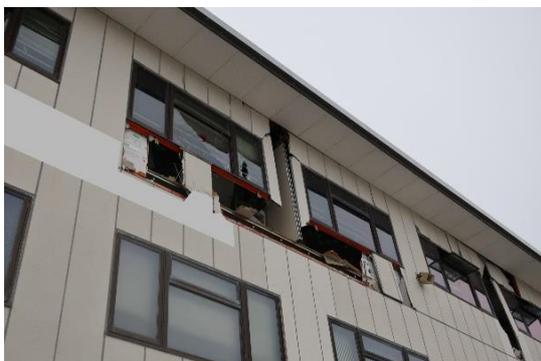
写真 AN-101.9 校舎 桁行方法の
外装材の脱落

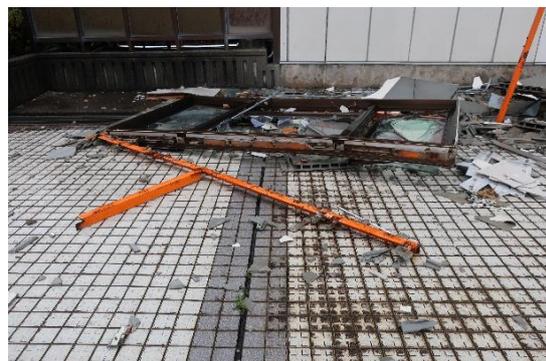
写真 AN-101.10 校舎 脱落した窓と
下地材

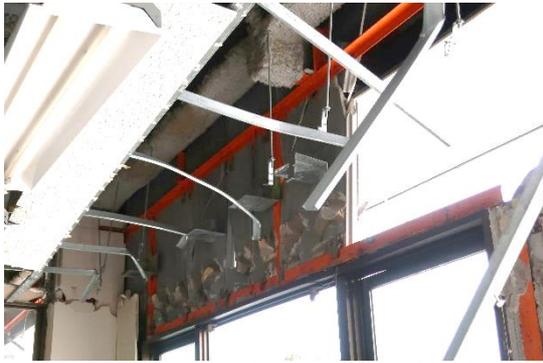
写真 AN-101.11 校舎 外装材支持部の内観

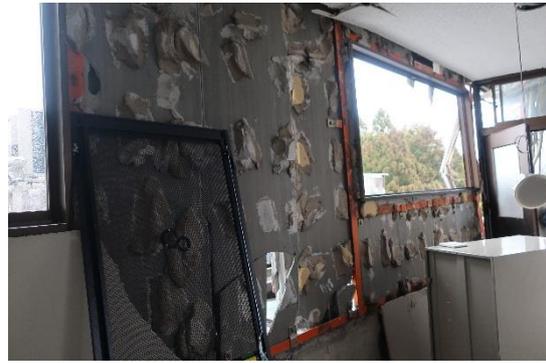
写真 AN-101.12 校舎 外壁部分の損傷

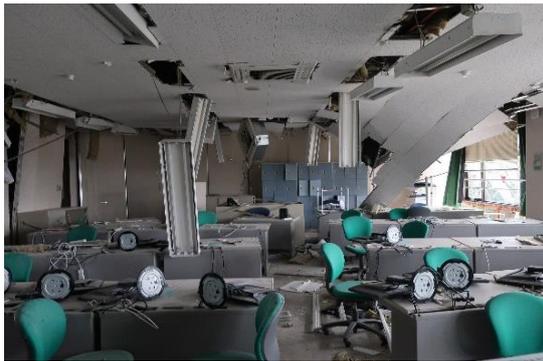
写真 AN-101.13 校舎 天井板の脱落等

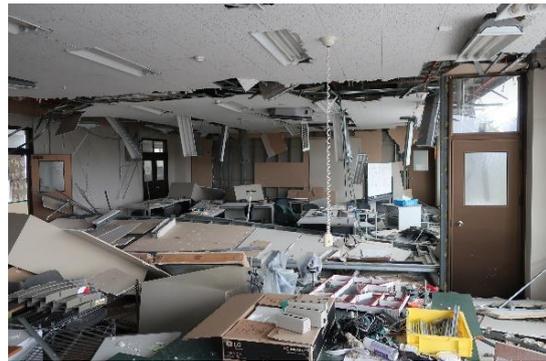
写真 AN-101.14 校舎 間仕切壁の転倒等

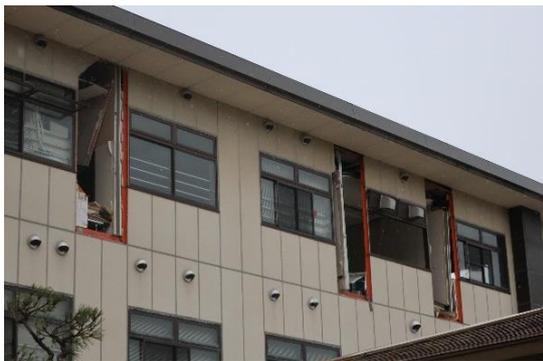
写真 AN-101.15 校舎 張間方向の外壁の脱落

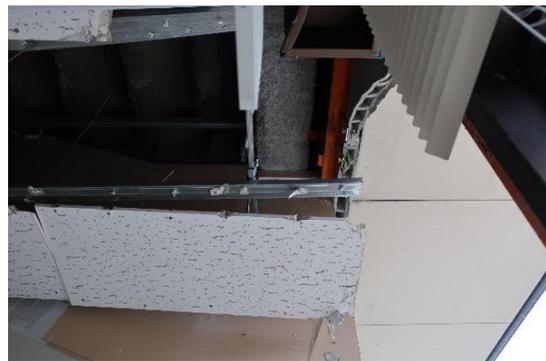
写真 AN-101.16 校舎 張間方向の外壁の内観見上げ

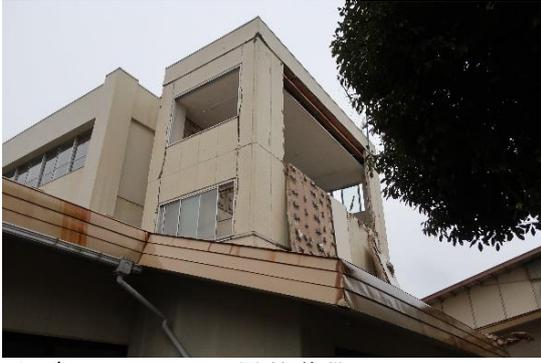
写真 AN-101.19 屋外階段
ALC パネルの脱落

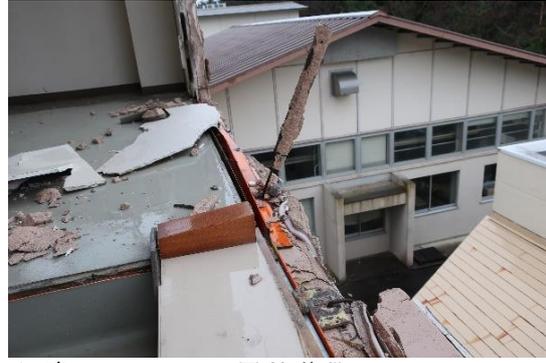
写真 AN-101.20 屋外階段
脱落した ALC パネルの取り付け部の詳細

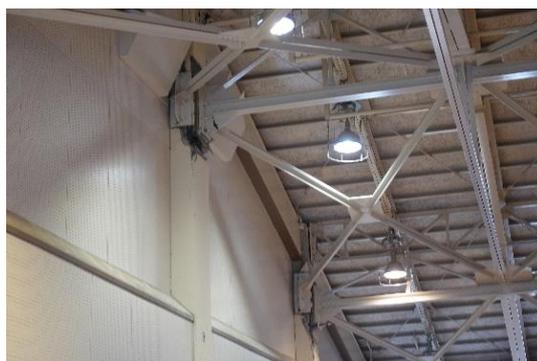
構造体の被害としては、妻面（入り口側）のRC造柱の側面に、鉄骨屋根トラス梁及び水平ブレースが接続されており、その部分のコンクリートが引き抜きにより破壊され、一部脱落している（写真AN-102.4）。また、アンカーボルトの伸びや引き抜きも観察された（写真AN-102.5~7）。反対側の妻面における同様の接続部分には、損傷は見られなかった（写真AN-102.10, 11）。平側のRC造柱と鉄骨屋根トラス梁の接続部（支承部）では、同様の損傷は見られなかった（写真AN-102.8, 9）。非構造部材の被害としては、窓ガラスの破損が見られた（写真AN-102.12）。

写真 AN-102.4 屋内運動場 妻面（入り口側）のRC造柱とトラス屋根の梁の接続部の損傷

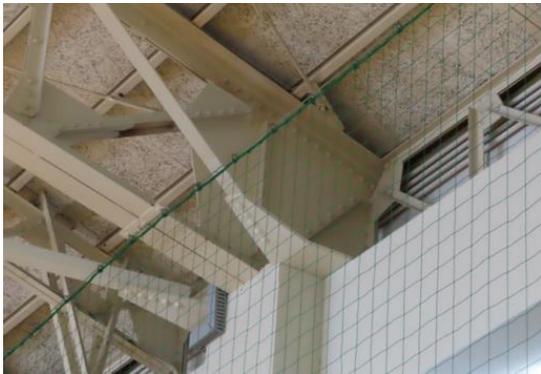
写真 AN-102.9 屋内運動場 平側の RC
造柱の柱頭とトラス梁の接続部（支承
部）ではほとんど損傷無し

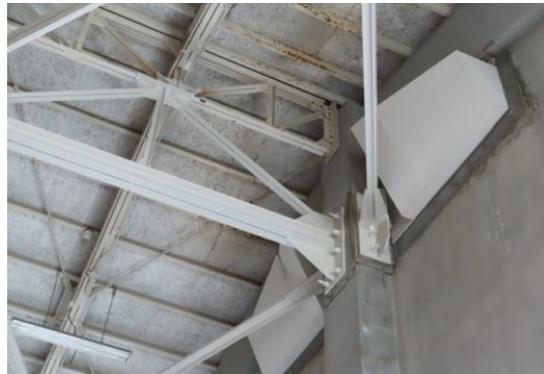
写真 AN-102.10 屋内運動場 妻壁（反対
側）とトラス屋根接続部では損傷無し

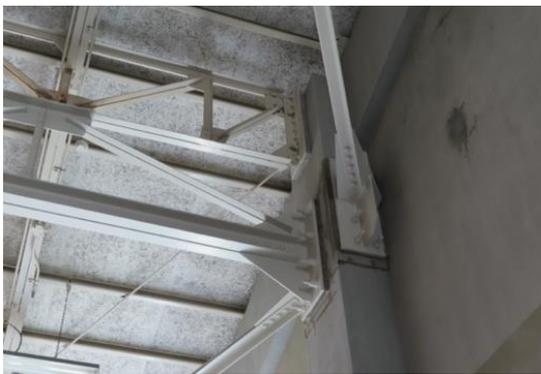
写真 AN-102.11 屋内運動場 妻面（反
対側）の RC 造柱とトラス屋根接続部
では損傷無し

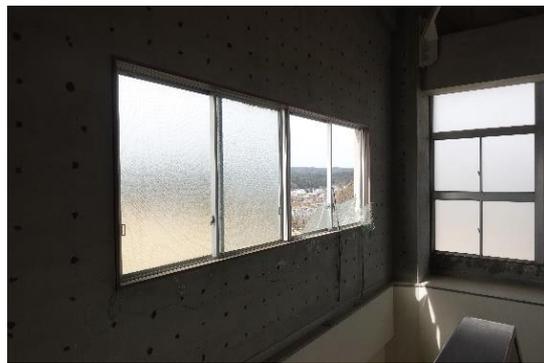
写真 AN-102.12 屋内運動場
窓ガラスの破損

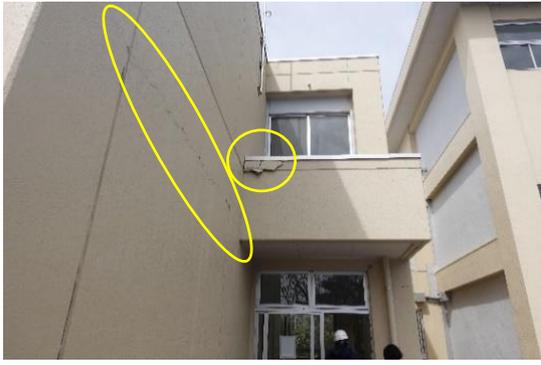
校舎：2018年に管理棟が竣工された、管理棟部分2階建て、特別棟部分地上3階建てのRC造建築物である。外壁のひび、RC造柱のせん断破壊と思われるひびが観察された（写真AN-102.13, 14）。また、校舎横の斜面部分で地面の変状があったとみられ、調査時点ではブルーシートで覆われていた（写真AN-102.15）。

写真 AN-102.13 校舎外壁の被害

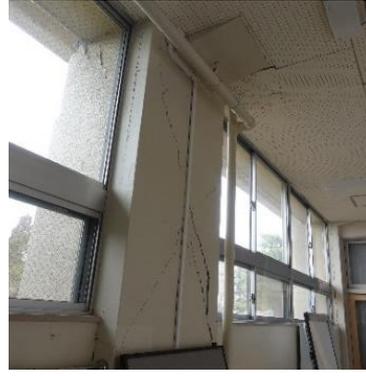
写真 AN-102.14 校舎 柱のひび

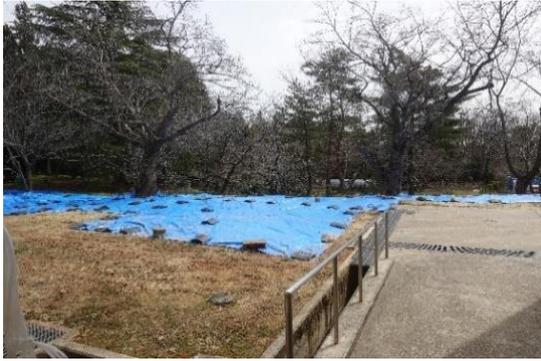
写真 AN-102.15 校舎横で発生した地面
の移動

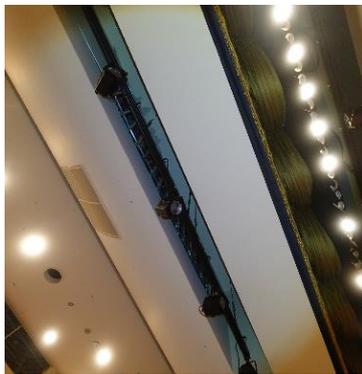
非構造部材の被害としては、舞台上部の照明設置箇所側壁のせっこうボードが約10m²脱落していた(写真 AN-103.2, 3)。照明設置箇所の周囲は壁下地用の鋼製下地材等により面が構成されており、せっこうボードが外れた箇所においてスタッドの上部がランナから外れている様子が見られた(写真 AN-103.4~6)。ホール客席上の天井において、地震によると思われる天井地下材の変形、天井地下材端部が衝突・接触したと思われるボードの損傷等が見られた(写真 AN-103.7~13)。当該天井は、鋼製の天井地下材や壁下地材を使用して天井面が構成され、防振ゴムと呼ばれる金物等を介して構造体に懸垂されており、特に振れ止め等は見られなかった。また、ホール客席上にある調光室の扉が外れていた。

写真 AN-101.2 舞台上部の照明設置箇所

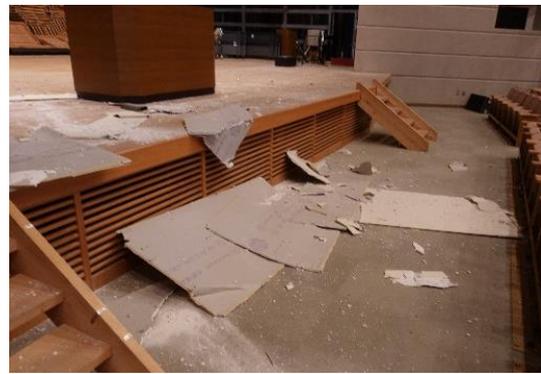
写真 AN-103.3 舞台上部の照明設置箇所側壁のボードの落下状況

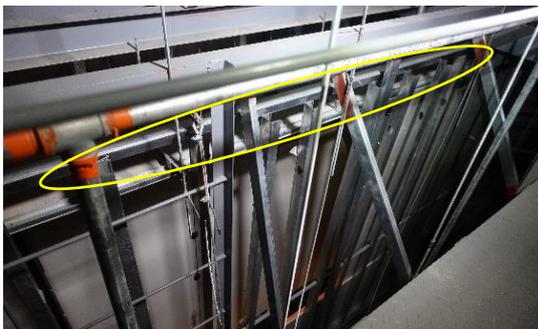
写真 AN-103.4 舞台上部の照明設置箇所における側壁(天井懐の様子)

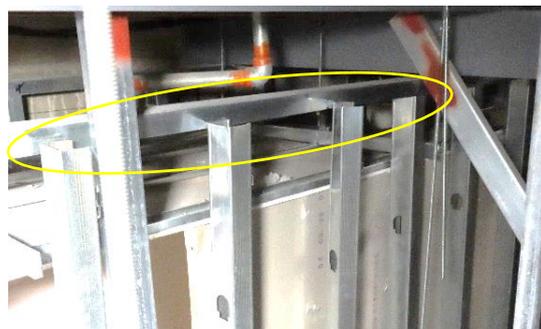
写真 AN-103.5 ステージ上の可動壁においてランナから外れたスタッド

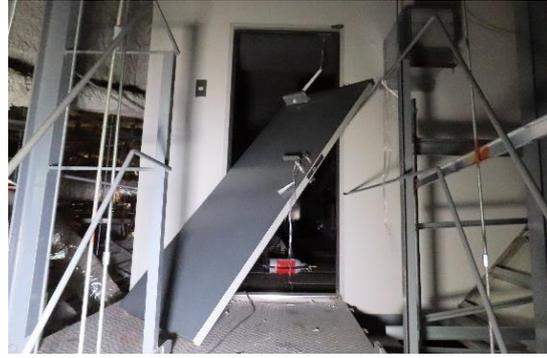
写真 AN-103.7 調光室の扉の被害

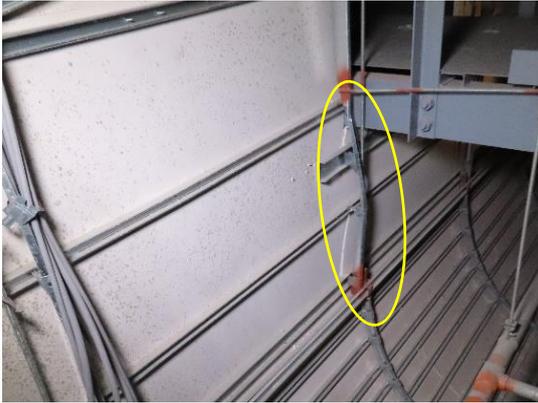
写真 AN-103.8 天井下地の変形

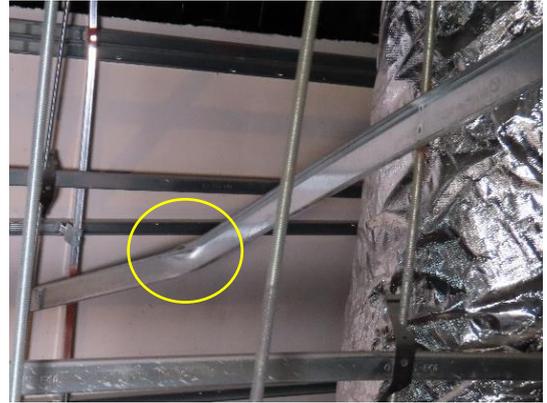
写真 AN-103.9 天井下地の変形

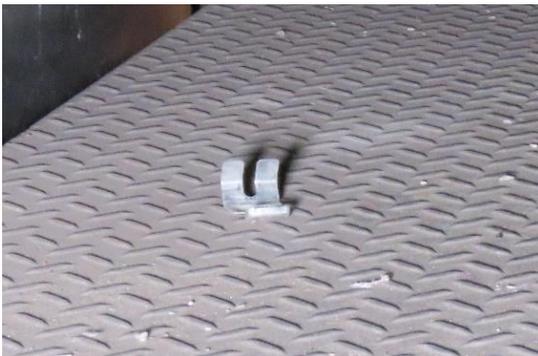
写真 AN-103.10 ウォーク上にあつた
天井下地材

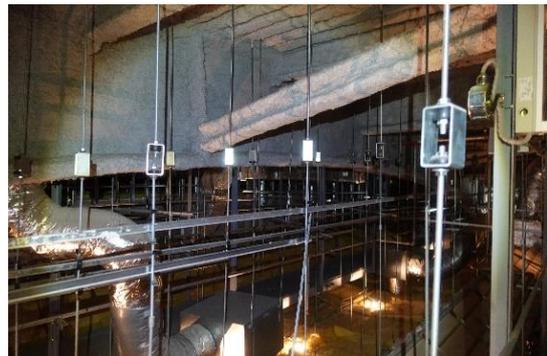
写真 AN-103.11 天井の支持状況

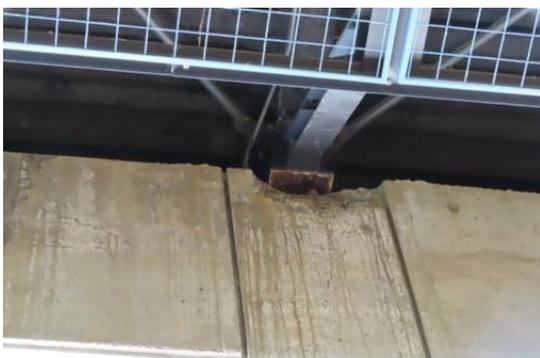
構造体の被害として、RC造の架構と鉄骨屋根が接続する支承部（7～8箇所）において、定着モルタルの破壊、RC造架構のコンクリートの剥落等が見られた（写真 NO-101.5～9）。また、屋内運動場と校舎の間の屋内廊下において、建物間に隙間が生じていた（写真 NO-101.12）。非構造部材の被害として、窓際の天井材の脱落、屋根鋼材の被覆材の剥がれ等が見られた（写真 NO-101.10）。このほか、校舎付近の舗装の亀裂が見られた（写真 NO-101.11）。

写真 NO-101.5 支承部の RC 造架構の
コンクリートの剥落

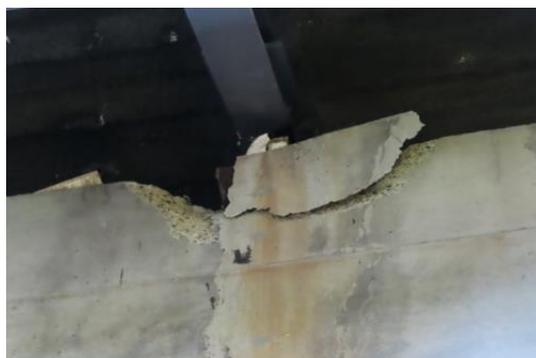
写真 NO-101.6 支承部の RC 造架構の
コンクリートの剥落

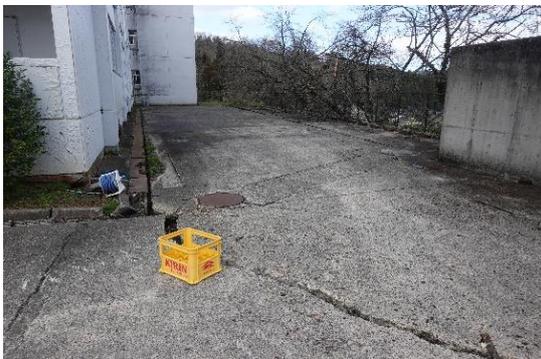
写真 NO-101.11 校舎付近の舗装の亀裂

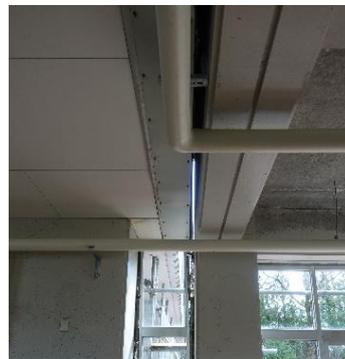
写真 NO-101.12 建物間
に生じた隙間

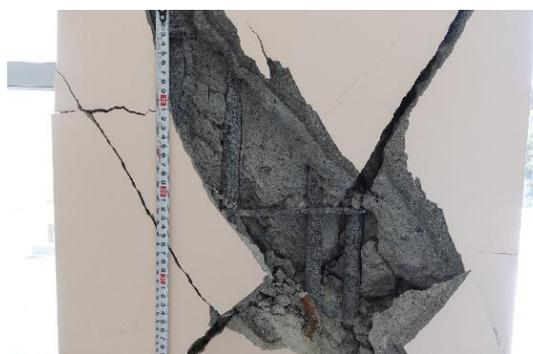
校舎：1970年竣工、地上3階建てのRC造建築物である。2004年度に鉄骨ブレースによる耐震改修がなされている（写真NO-102.1）。構造体の被害として、階段の壁等のひび、2階及び3階の柱のせん断破壊が見られた（写真NO-102.2, 3）。また、非構造部材の被害として、特別室の天井の被害が見られた（写真NO-102.5）。

写真NO-102.2 校舎 柱の損傷

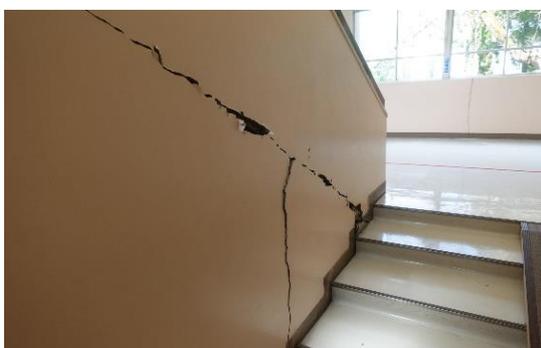
写真NO-102.3 校舎 階段

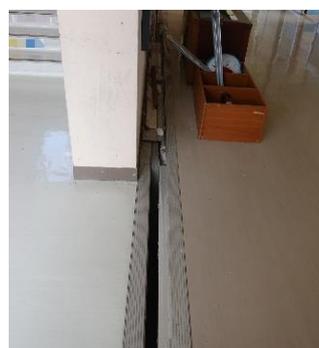
現地にて確認できた範囲では、構造体の被害として、妻側の柱のひび、傾きが確認された（写真NO-102.9）。校舎との接続部分に隙間が生じていた（写真NO-102.4）。非構造部材の被害として、舞台上の天井の木下地の垂れが確認された（写真NO-102.11）。舞台下の地下空間部分におけるコンクリートの破損が確認された（写真NO-102.13）

写真NO-102.4 校舎と階段室の間の隙間

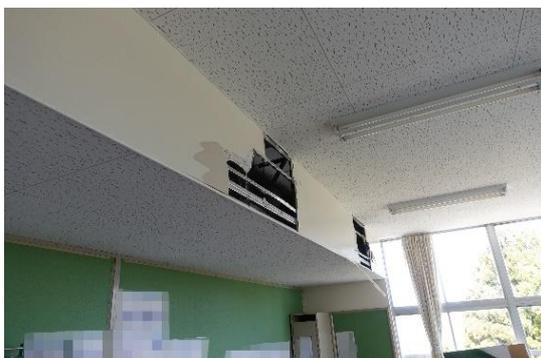
写真NO-102.5 校舎 天井段差部の損傷

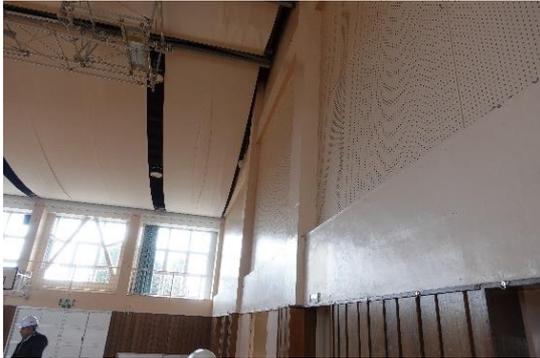
写真 NO-102.9 屋内運動場 妻壁の傾きによる隙間

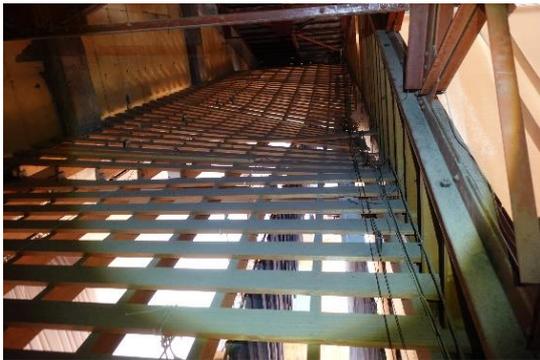
写真 NO-101.11 屋内運動場ステージ上の天井の木下地の垂れ

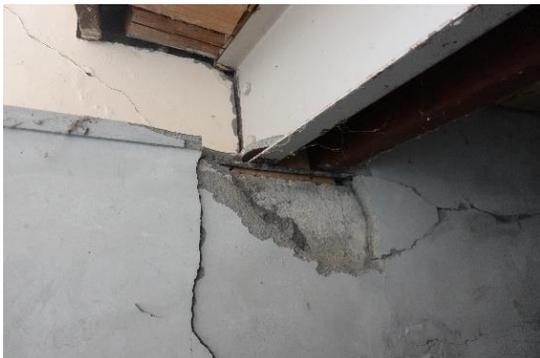
写真 NO-102.13 地下部分のコンクリートの破損
