3. 近年の林野火災の発生状況

4. 被災地域の状況

8. 地区別の被害状況及び建築物の延焼要因

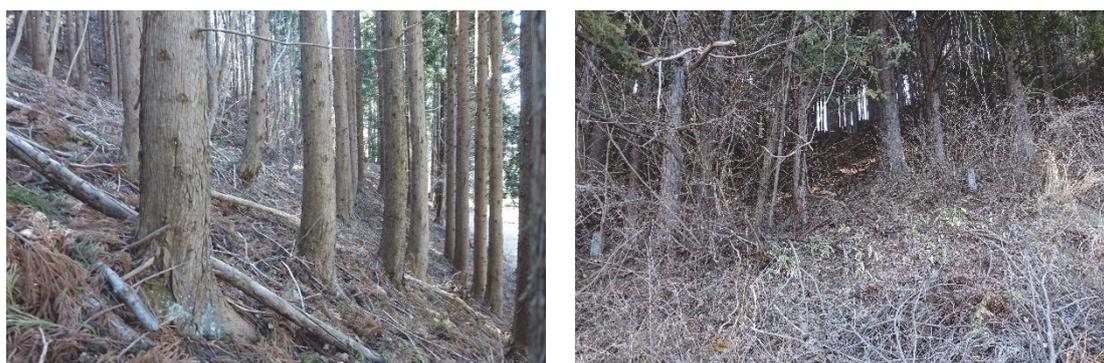
本火災による被害がどのような場所で発生したのか、火災前の林野の状況を推測する参考として、令和7年3月24日に被害地域周辺の未燃地域の状況を確認した。わずかな地点での確認であり、一般性があるかどうかは不明であるが、参考情報として以下に示す。林床部は枯れ葉や枯れ枝、倒れた径の細い樹幹(人為的に倒した物か自然に倒れた物かは不明)等が堆積し、その厚さは20cmを超える場所も確認された。

図 6.3.1 赤崎町清水地区の林床の様子

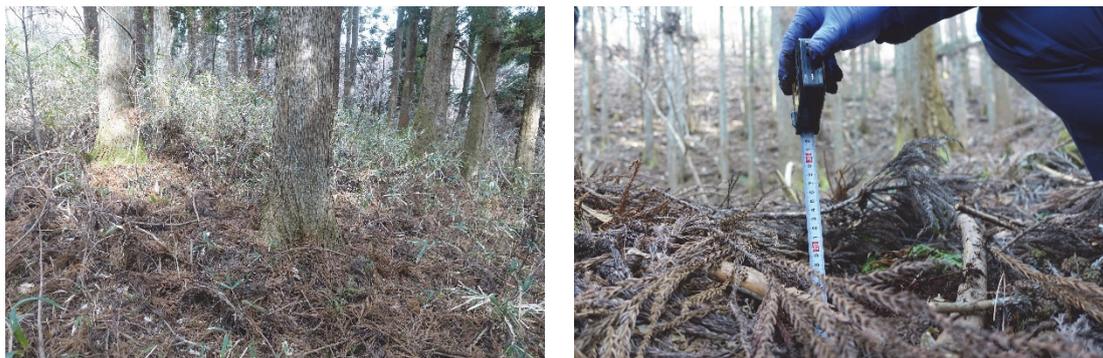
図 6.3.2 大船渡市と陸前高田市の市境、通岡峠近くの林床の様子

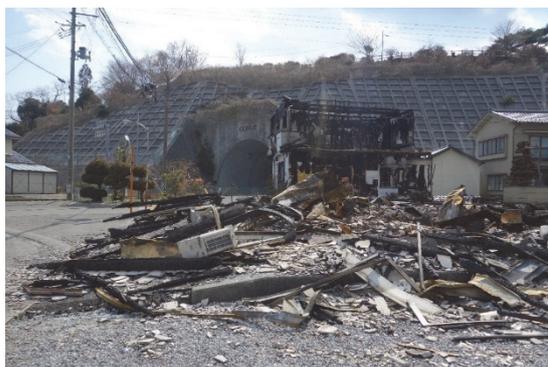
図 8.1.3 火災後の現地の様子（地点①）

から消火活動が行われたことが確認でき、一部の建物ではその効果により、外壁や軒の一部、床が残った状態で燃え止まっている（図 8.1.3）。しかし、ほとんどの焼損建物（木造と思われる）は全焼して、瓦、外壁モルタル、ALC 外壁や鉄骨造の構造部分、土蔵造りの土等の不燃性のものや一部の炭化した部材を除き、焼失している（図 8.1.6, 11）。なお、この地区における延焼動態と消火活動の様子については更なる情報が待たれる。

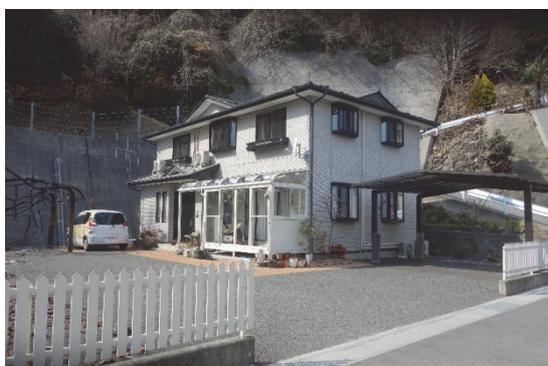
- ・空地（隣棟間距離約 11.5 m（図上計測））（図 8.1.7, 8）
- ・道路（隣棟間距離約 7.3 m（図上計測））（図 8.1.12）
- ・ブロック塀（図 8.1.7）

図 8.1.7 火災後の現地の様子 (地点⑤)

図 8.1.8 火災後の現地の様子 (地点⑤)

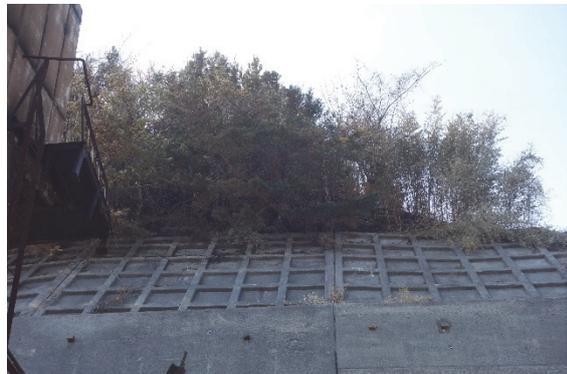
- ・飛び火による建物への着火・延焼拡大→地区西側にある山（樹木や地上の堆積物）への延焼（図 8.1.14, 17）
- ・地区西側にある山（樹木や地上の堆積物）からの延焼→建物への着火・延焼拡大が想定されるものの、現時点では不明である。

図 8.1.14 火災後の現地の様子（地点⑩）
葉の変色、幹と地面付近の燃焼

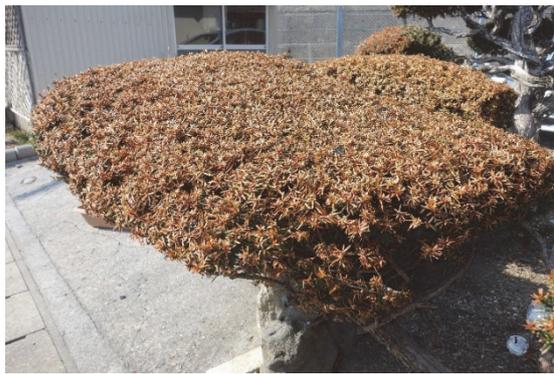
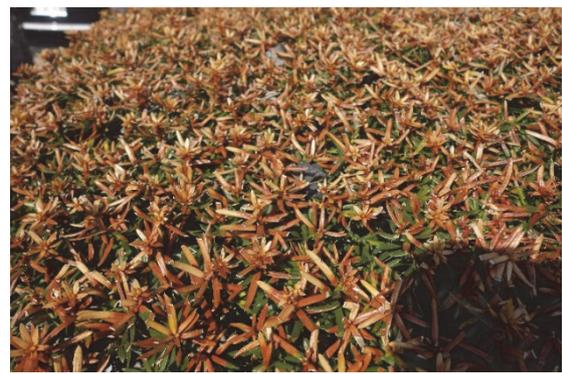
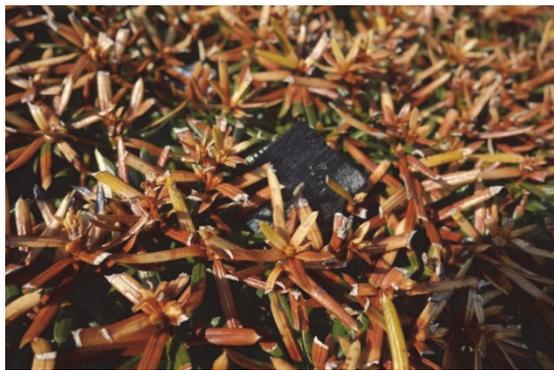
図 8.1.18 火災後の現地の様子（地点⑭）

住宅敷地内の植栽の様子 表面は熱により茶色に変色し、燃えさしが葉に捕捉されている。燃えさしの燃焼が強ければ、着火延焼の危険性が予見される。

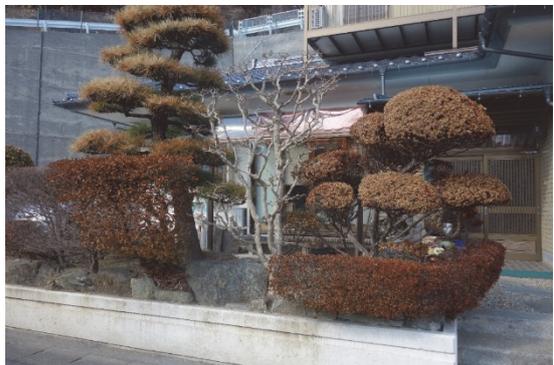
- ・樹葉・樹幹の茶色への変色
- ・樹葉にとどまる燃えさし

が確認され（図 8.1.19）、条件次第では、延焼の危険性が高かったことが予想される。さらに、敷地内のカーポート屋根にとどまる燃えさし（図 8.1.20）や道路に落下した燃えさしの状況からも飛び火の危険性が高かったことがうかがえる。

図 8.1.19 火災後の現地の様子（地点⑮） 樹葉の変色とプラスチック材の熱による溶融

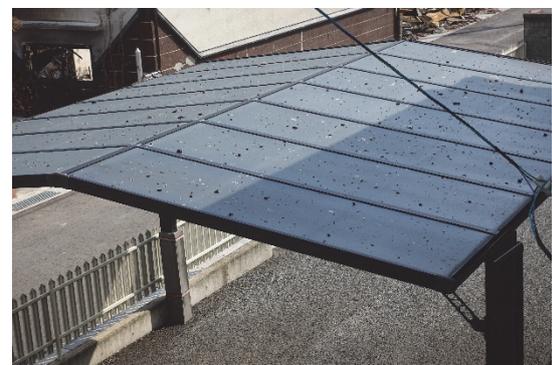
図 8.1.20 火災後の現地の様子（地点⑯）
カーポート屋根に残る燃えさし

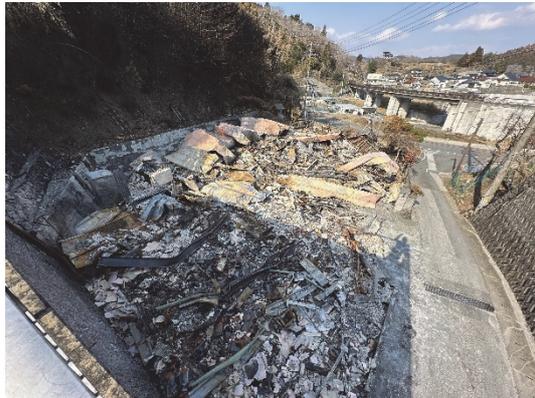
八ヶ森居住地区は傾斜地であり、北東から南西方向に山林に向かう道路が通っており、その両側に住宅が分布している。火災被害を受けた建物は全て全焼となっている（図 8.2.2～図 8.2.8）。建物火災は、山林からの延焼なのか飛び火による延焼なのか不明であるが、全半焼の建築物等（赤色）とそれ以外の建築物等（青色）は、通路及び建物⑥・⑦と建物⑧の間で隔離されており、焼損建物はそれぞれ近接しているか山林内に位置していることから、建物間の延焼が生じていたと考えられる。

図 8.2.2 建物①及び隣接する山林の焼損状況

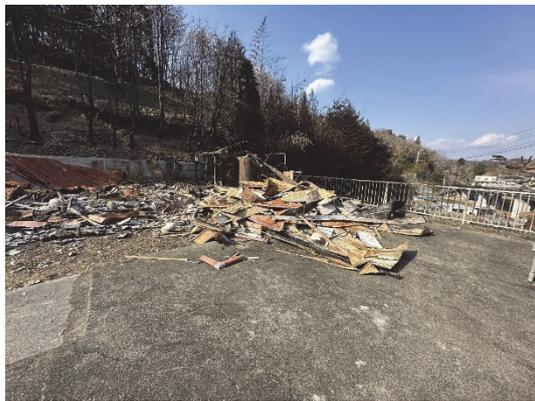
図 8.2.3 建物②の焼損状況

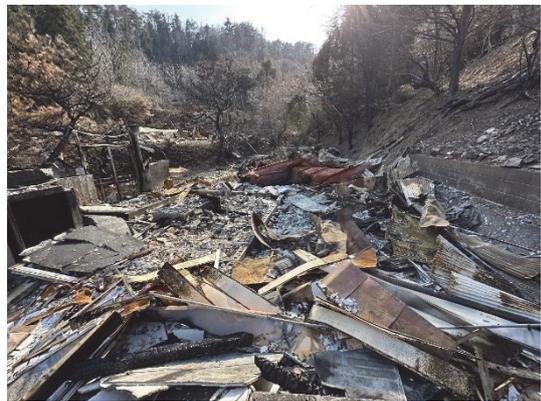
図 8.2.4 建物③の焼損状況

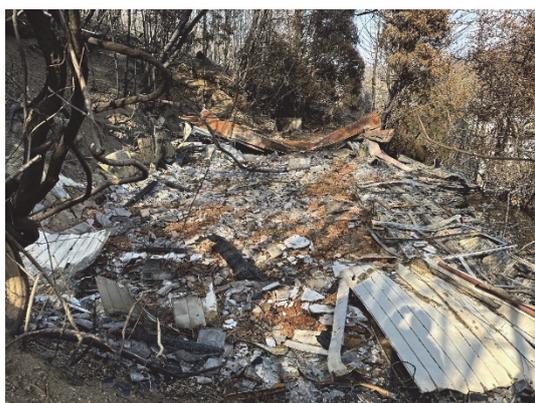
図 8.2.5 建物④の焼損状況

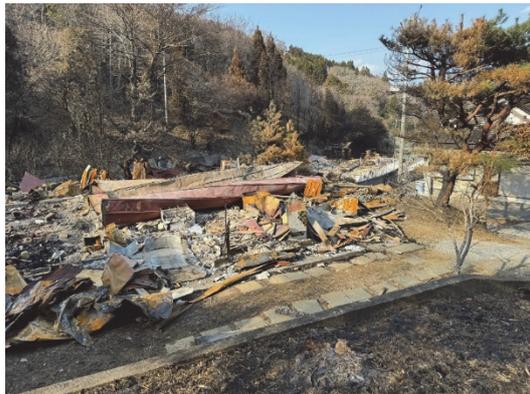
図 8.2.7 建物⑥の焼損状況

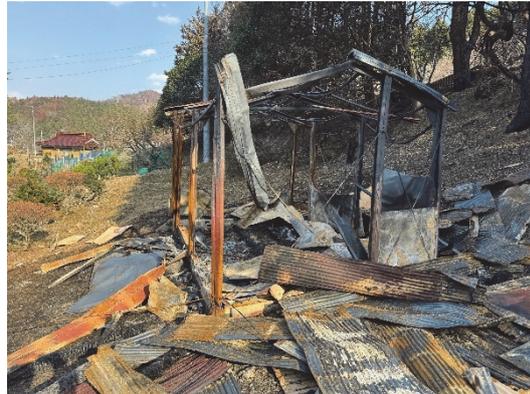
図 8.2.8 建物⑦の焼損状況

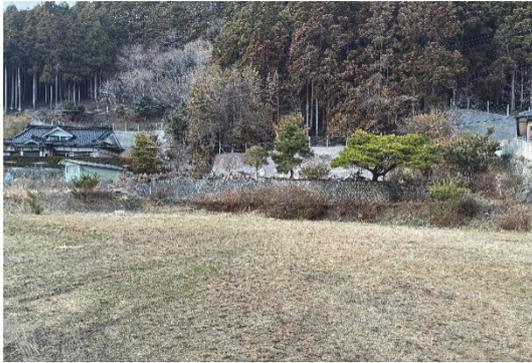
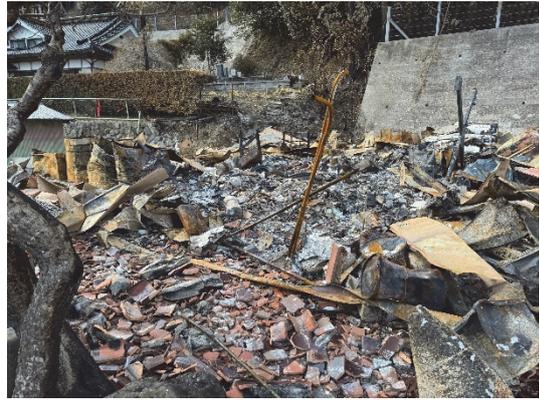
図 8.2.10～図 8.2.13 までに石浜地区の焼損状況を示す。石浜地区は焼損建物が点在しておりその近傍の建物は焼損していないことから、それぞれ、山林部から飛び火により延焼した可能性が高い。建物⑭（図 8.2.13）は、建物の南側の物置が焼失しており、飛び火によって延焼した可能性が高い。建物（母屋）の損傷は、焼失した物置に近い部分の雨樋が溶融しているが、躯体への延焼は生じていない。建物⑭に近接する山林は広範囲に焼損している。住民への聞き取りによると、火災直後はあたり一面が灰や燃えさし等の残留物が広がっていたとのことだが、調査までの2週間程度の間雨で流出したものと考えられる。また、平地部分も部分的に焼損がみられるが、雑草が広がっており、激しく燃えていたとは考えにくく、このことから物置の焼損等は山林からの飛び火である可能性が高い。

図 8.2.10 建物⑪の焼損状況

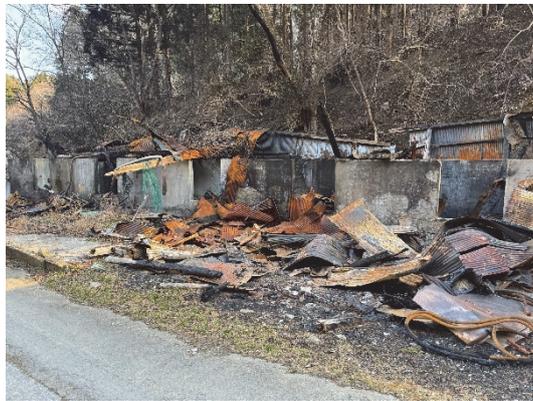
図 8.2.11 建物⑫の焼損状況

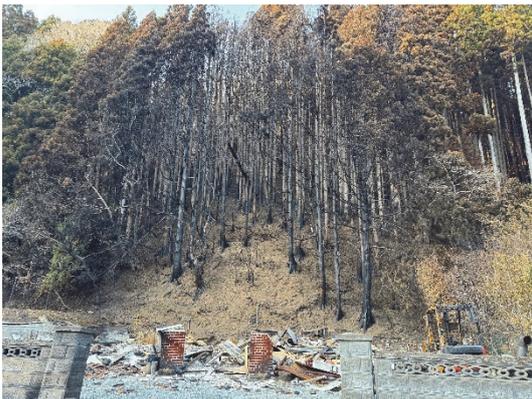
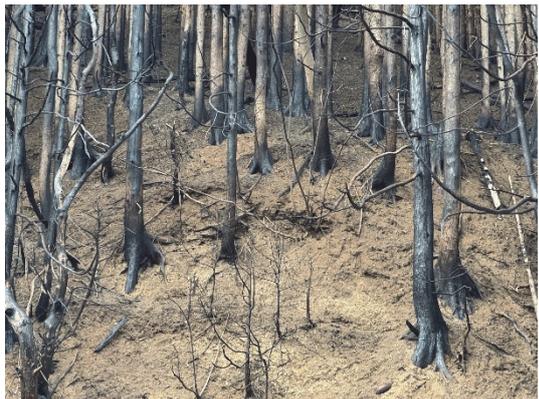
図 8.2.12 建物⑬及び隣接する山林の焼損状況

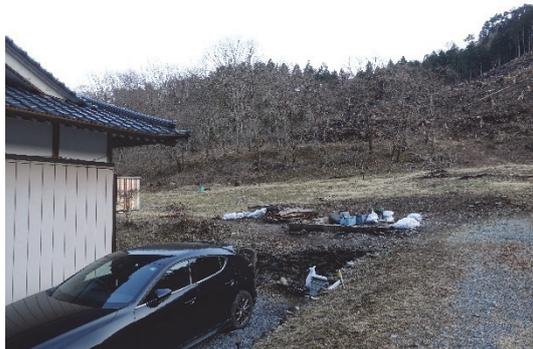
<物置の焼損状況>

図 8.2.13 建物⑭の物置及び近接する山林の焼損状況

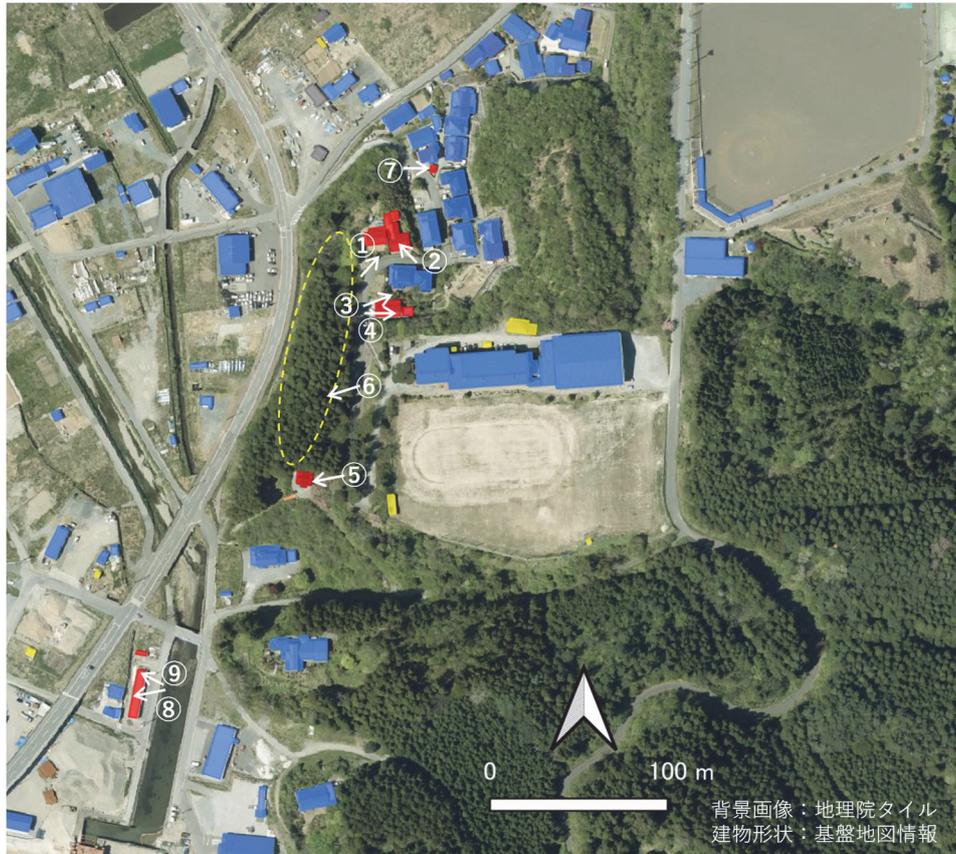
図 8.3.1 黒土田周辺の建築物等の被害状況

黒土田地区においては数棟の建築物等が焼損した（図 8.3.1）。焼損した建築物等の様子を図 8.3.2～図 8.3.6 に示す。6 章の図 6.2.1 の岩手県防災航空隊による延焼範囲では図 8.3.1 の黄色楕円で示した山林は延焼範囲に含まれていないが、図 8.3.7 のとおり、樹幹部に残る焼損痕からこの範囲にも延焼が及んだと考えられる。建築物等の被害は飛び火か、近傍の山林からの延焼と考えられるがいずれかは不明である。焼損した建築物等の一つには、火防の神を祀る秋葉神社も含まれる（地点⑤）。

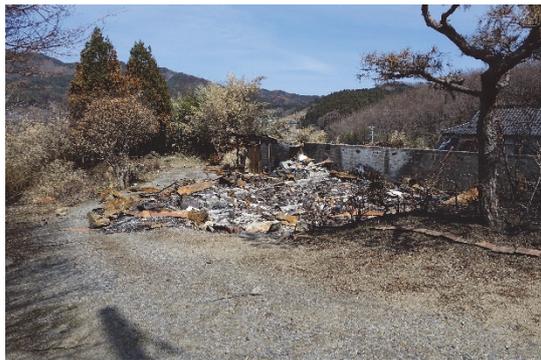
図 8.3.2 建物被害の様子（地点①）

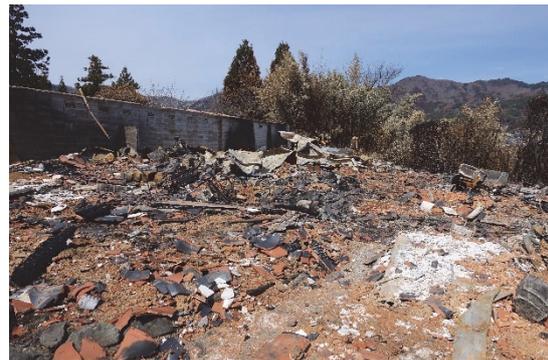
図 8.3.3 建物被害の様子（地点②）

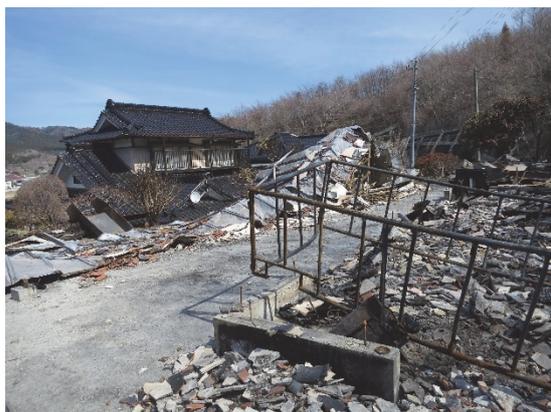
図 8.3.4 建物被害の様子（地点③）

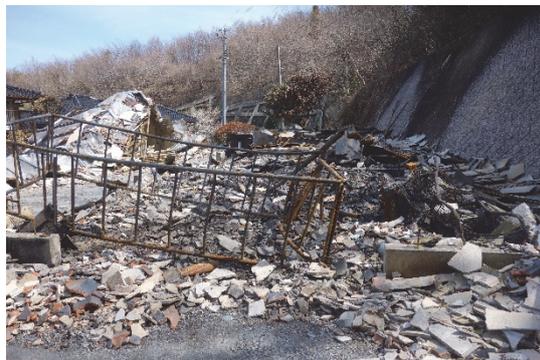
図 8.3.5 建物被害の様子（地点④）

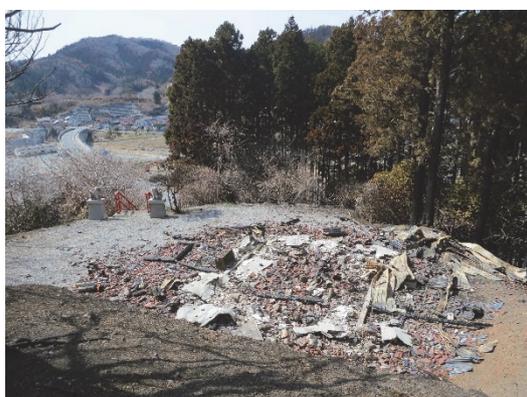
図 8.3.6 焼損した秋葉神社の痕（地点⑤）

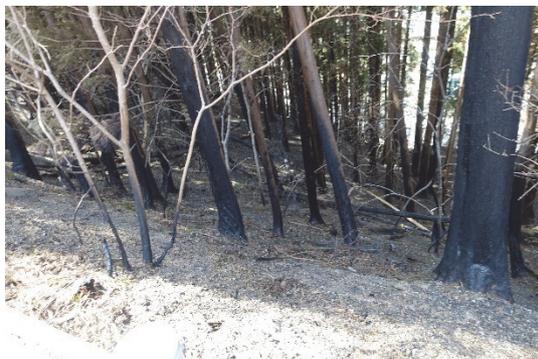
図 8.3.7 山林の焼損痕（地点⑥）

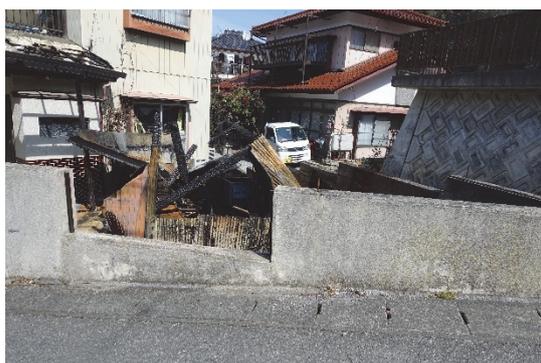
図 8.3.8 は住宅地にある物置の焼損痕である。周囲の建物の被害が軽微であることから、飛び火によってこの物置が焼損し、燃焼による火熱の影響により周囲の建物に被害が拡大したものと推定される。物置の木造軸組の一部が燃え残っており消火活動が行われたことが推測され、それにより周囲の建物被害が軽微なものにとどまったと考えられる。

図 8.3.8 物置の焼損痕（地点⑦）

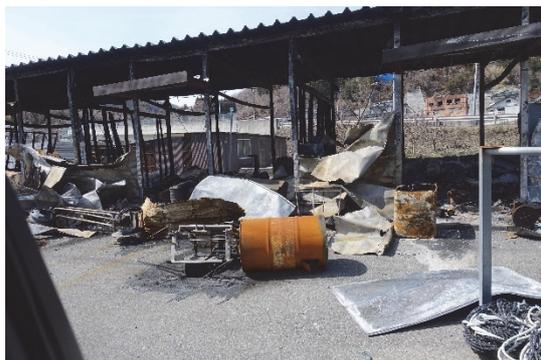
図 8.3.9, 10 は綾里川沿い（住所は港地区に該当するが便宜的に黒土田地区に含めて記載する。）の鉄骨平家建て建築物及び小規模な倉庫のような建築物の焼損痕である。周囲に山林はなく、この建物への直接の飛び火又は周囲の下草からの延焼によって焼損したものと推定される。

図 8.3.9 建物被害の様子（地点⑧）

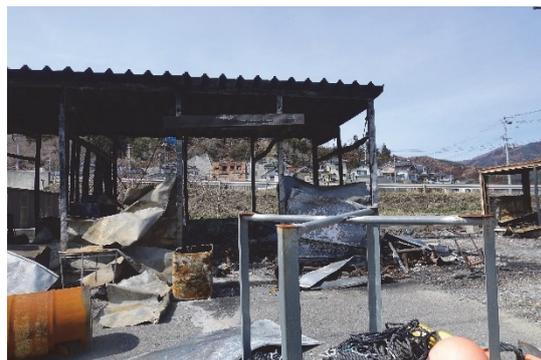
図 8.3.10 建物被害の様子（地点⑨）

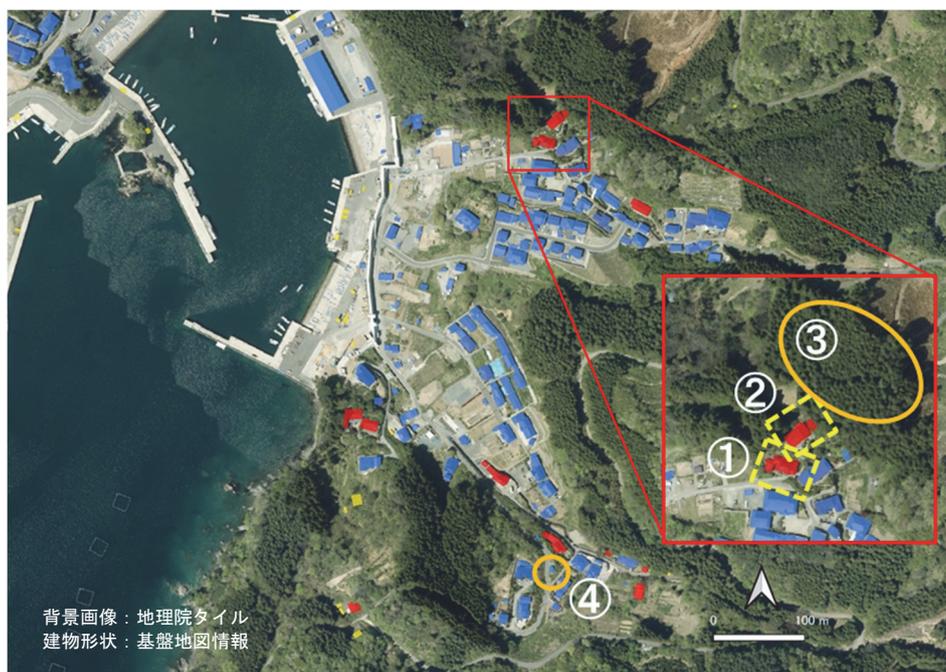
図 8.4.1 田浜地区の建築物等の被害状況

田浜地区においても複数の火災被害が確認された。図 8.4.1 に田浜地区の建築物等の被害状況を示す。焼損建物の多くが単体もしくは隣棟への延焼のみであり、また、地区全体に点在していることから、飛び火による延焼が主な延焼要因である可能性が高い。田浜地区において、最も大きな被害がみられた地点（図 8.4.1 赤枠内）の被害状況を図 8.4.2～図 8.4.5 に示す。建物①、建物②は全焼、山林③は広範囲に焼損している。当該地点は急傾斜地となっており、延焼実態は不明であるが、山林③から延焼が生じた可能性も考えられる。一方で、建物①及び建物②の隣接する建物や南側の住宅地に被害が生じていないため、山林③からの延焼だけでなく、飛び火により建物①や建物②に着火し、山林③に延焼した可能性も考えられる。また、焼損建物付近に火の粉によるシートの損傷（図 8.4.5）も確認されており、田浜地区に火の粉が多数降下していたことが裏付けられる。

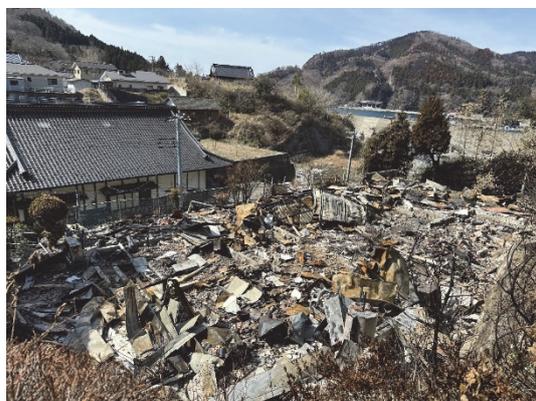
図 8.4.2 建物①の焼損状況

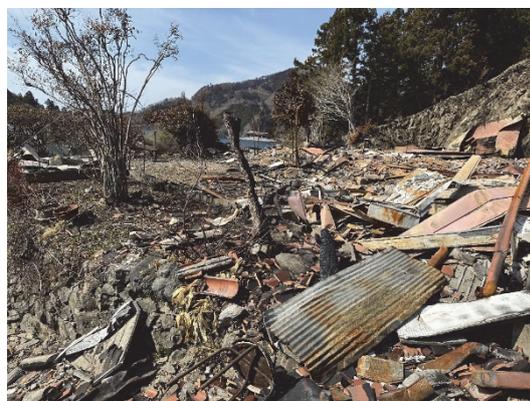
図 8.4.3 建物②の焼損状況

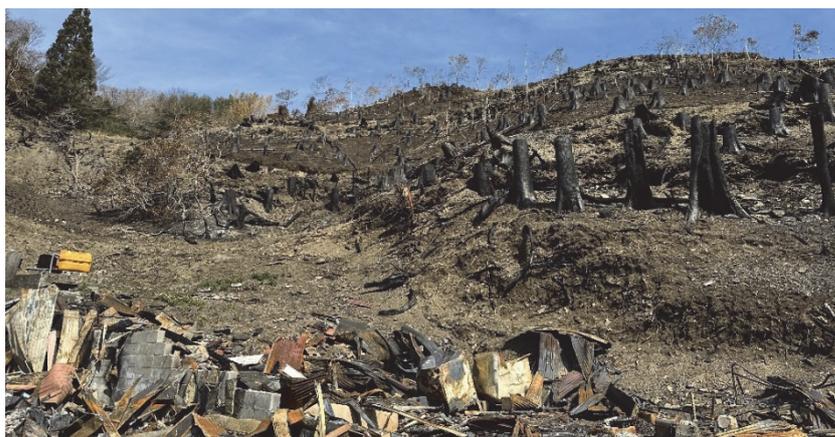
図 8.4.4 建物②に近接する山林③の焼損状況

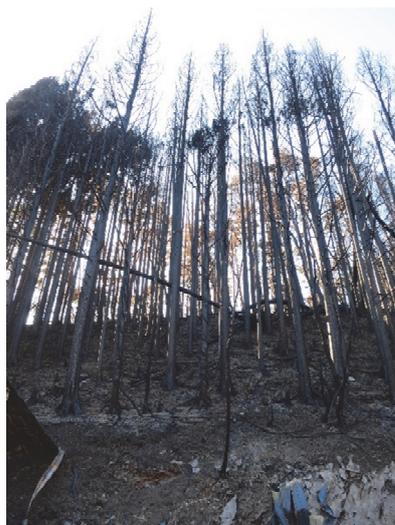
焼失した建物に近接する位置にある樹木は、特に焼損の程度が激しく、樹冠部分まで焦げて黒く変色している場合が多かった。建物の周辺に形成される火炎では、地表に形成される火炎に比べて、より高所が加熱されるため、樹冠火に発展しやすかったものと推測される (図 8.5.4)。火災延焼が起こった山林内では、焼損が進むことによって転倒した樹木は少な

図 8.5.4 建物の周辺で見られた樹木の焼損状況（図 8.5.1 赤円部分）

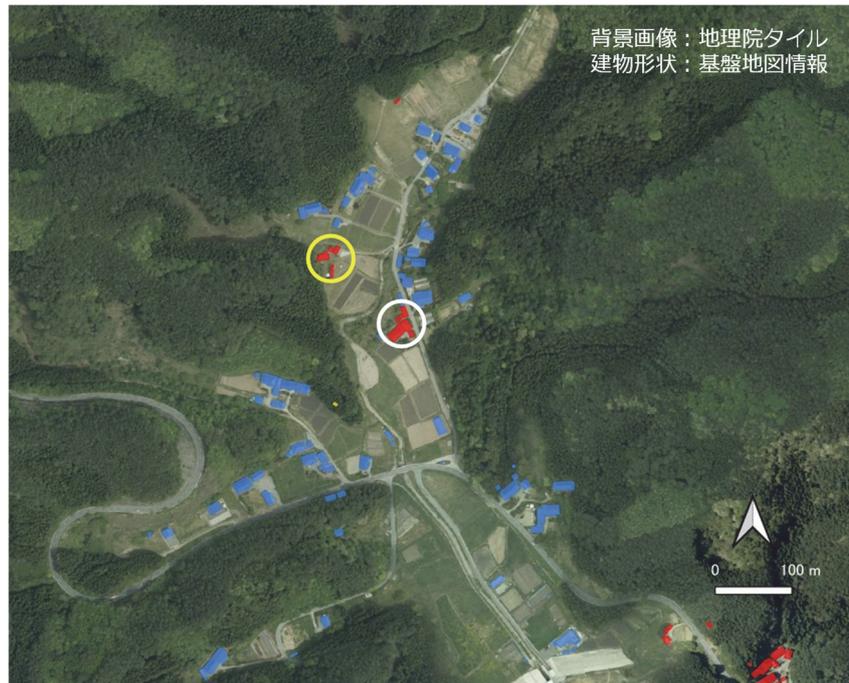
図 8.6.1 合足地区の被害状況

合足地区は、2月26日に火災が発生した地区とされる。同地区は、山林に囲まれた比較的開けた土地にあり、畑と草地が広がった中に、比較的低密度に建築物等が分布している（図 8.6.1）。被害を受けた建築物等と、被害を受けていない建築物等の空間的な分布には一貫性がなく、まだら状に分布していた（図 8.6.2）。山林から比較的離れた場所にある建築物等でも被害を受けている場合がある一方で、山林と平地の境界にあり、間近まで火災が接近していた場所にある建築物等でも被害を免れている場合があった。被害を受けた建築物等は、自立した柱が残っていないほど、焼損の程度が激しい状態であった（図 8.6.3）。これは、火災が同地区に接近していた期間、地上からの消火活動は行われていなかったためと推察される。

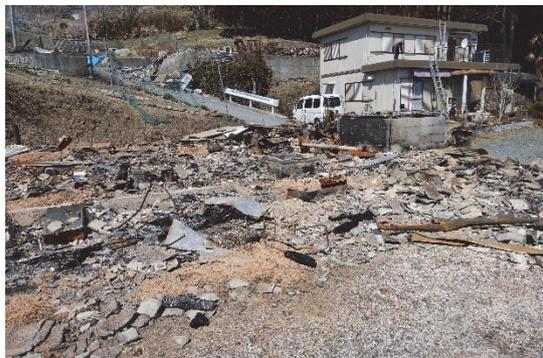
外口地区においては、図 8.7.1 の黒破線で示す範囲を対象に調査を実施した。この地区は北方面から火災が迫ったと推定され (6 章)、調査対象地区北側の山林の近くで建築物等の被害が多かった他 (図 8.7.2～図 8.7.5)、調査対象地区の中央に位置する山林 (図 8.7.1 黄色実線) を中心とした周囲でも建築物等の被害が多数確認された (図 8.7.6～図 8.7.13)。この中央の山林は全体的に焼損しており (図 8.7.8, 12, 13)、この山林の焼損が建築物の延焼に影

図 8.7.2 地区北側の被害状況（地点①）

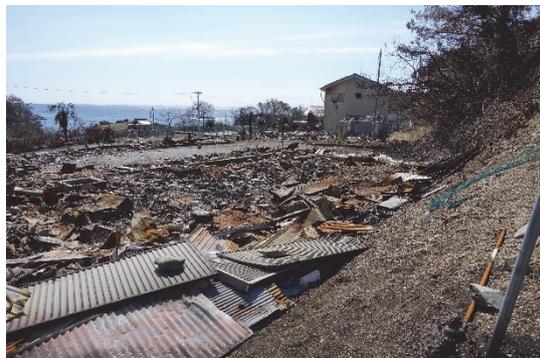
図 8.7.3 地区北側の被害状況（地点②）

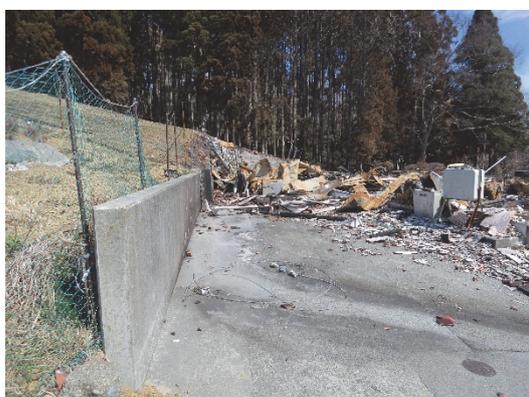
図 8.7.4 地区北側に近接した被害状況と山林の様子（地点③）

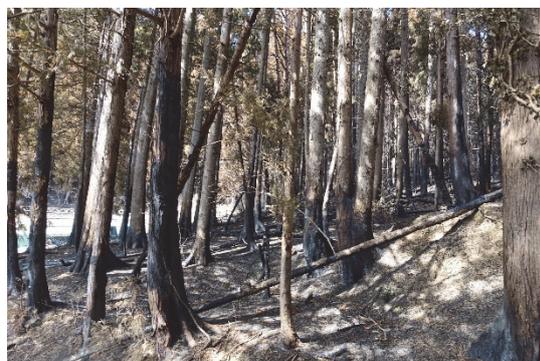
図 8.7.5 地区北側の山林の被害状況（地点④）

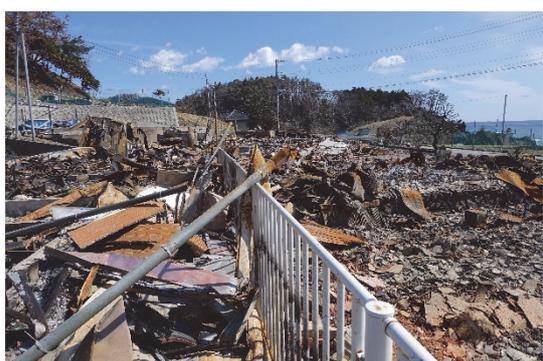
図 8.7.6 地区中央の山林の南側の被害状況（地点⑤）

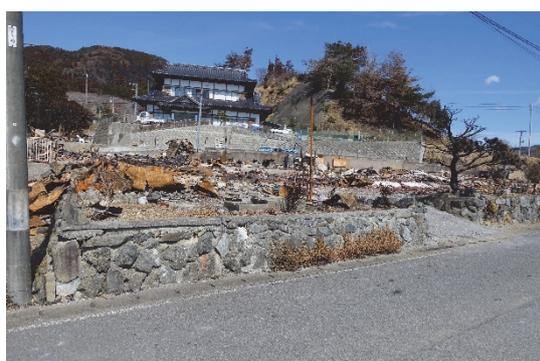
図 8.7.7 地区中央の山林の南側の被害状況（地点⑥）

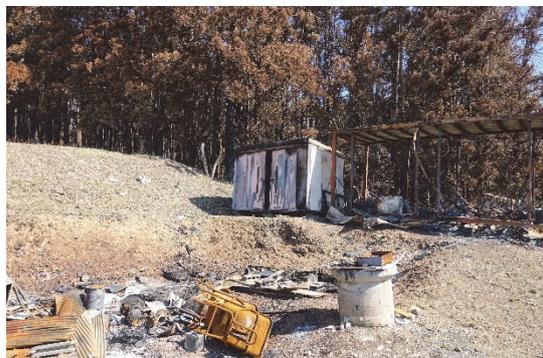
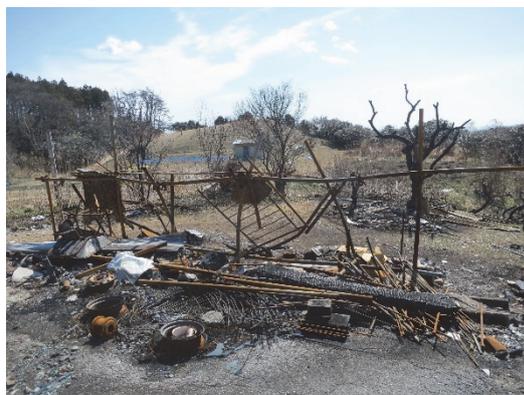
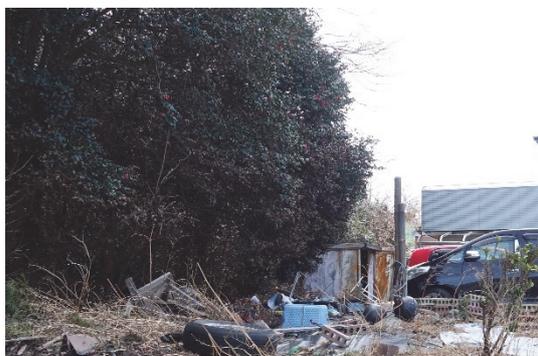
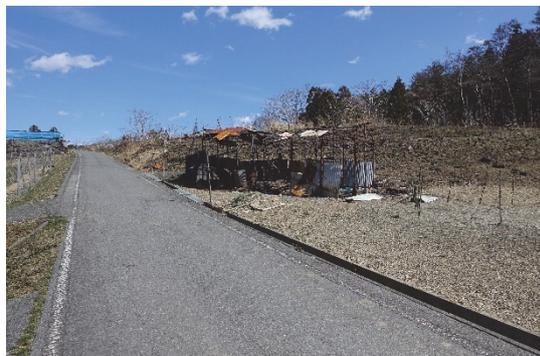
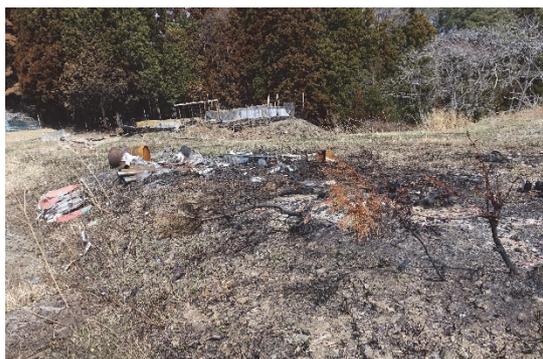
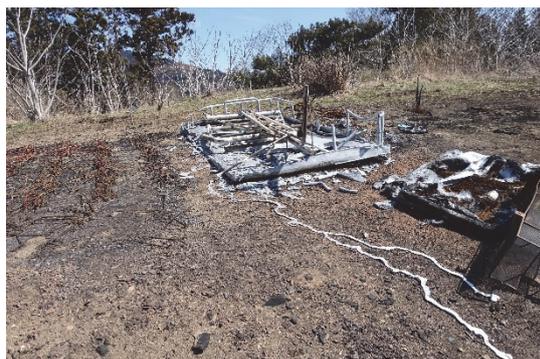
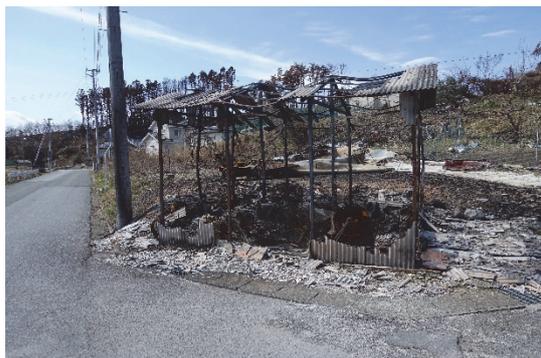
この地区は、物置とみられる小規模な構造物や簡易な構造物（ビニールハウス）の焼損が多数確認されており、調査対象地区内の広範囲に分布している（図 8.7.1 白実線及び白破線）。近傍の樹木、山林が焼損したことによる延焼が疑われるもの（白実線）の他、近傍に高木がなく、飛び火あるいは周囲の低木や草類の燃焼による延焼が疑われるもの（白破線）が確認された（図 8.7.14～20）。

図 8.7.14 簡易な構造物の被害 (地点⑬)

図 8.7.15 簡易な構造物の被害 (地点⑭)

図 8.7.16 簡易な構造物の被害 (地点⑮)

図 8.7.17 簡易な構造物の被害 (地点⑯)

図 8.7.18 簡易な構造物の被害 (地点⑰)

図 8.7.19 簡易な構造物の被害 (地点⑱)

図 8.7.20 簡易な構造物の被害（地点⑱）

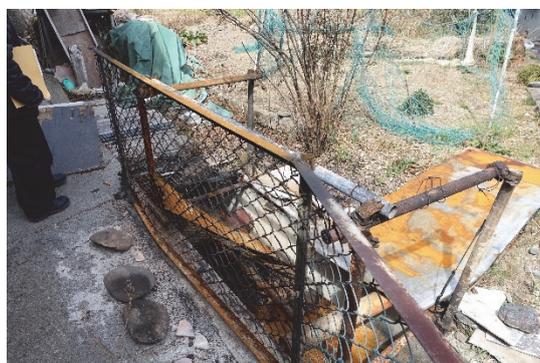
また、住宅が比較的密集した図 8.7.1 黒実線で示す地域において、飛び火によるとみられる物置の焼損が確認された（図 8.7.21）。隣接する住宅の窓ガラスの破損も確認されており、延焼する危険があったものと推定される。仮にこの住宅に延焼していた場合には密集した地域の広範囲に延焼した可能性もあったと考えられる。

図 8.7.21 住宅が比較的密集した地域の物置の焼損跡（地点⑳）

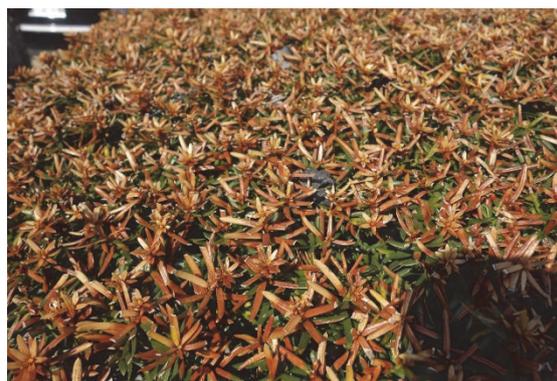
建築物への延焼要因となる火の粉の飛散状況を把握するために、火災建物付近における燃えさしについて、カーポートのポリカーボネート板あるいはアクリル板、農業用ビニールシート等について確認した。火の粉の落下の時刻歴等の情報は現地調査からは得られないものの、落下した場所が、着火条件を満たしていれば、延焼の要因となったと推測される。

図 8.8.2 樹木に捕捉された燃えさしの状況
(綾里港地区の延焼していない住宅)

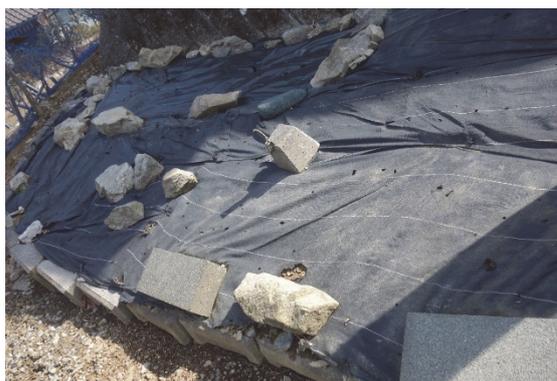
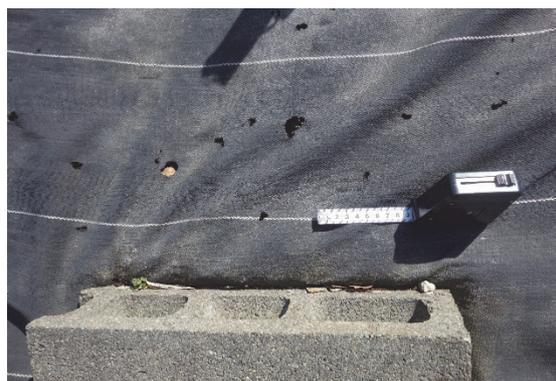
図 8.8.5 防草シートの様子（綾里田浜地区の延焼していない宅地）

図 8.8.6 図 8.8.5 の詳細（綾里田浜地区の延焼していない宅地）

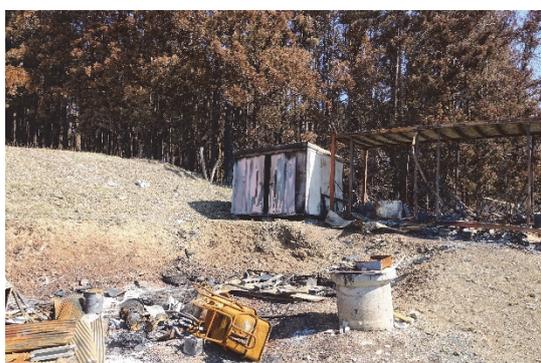
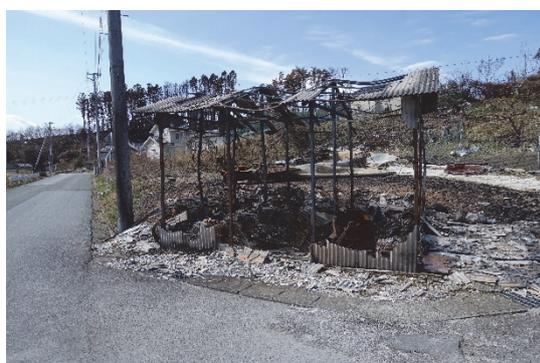
個別地区の被害状況の中でも触れたように、住宅以外の付属的な納屋、倉庫、物置等、簡易な構造物の焼損が目立った。このような構造物は火の粉に対して脆弱であることが多いと想定され、このような構造物への飛び火から近傍の建築物等へ被害が拡大した可能性がある。

図 8.8.7 簡易な構造物の焼損痕（外口地区）

図 8.8.8 簡易な構造物の焼損痕（外口地区）

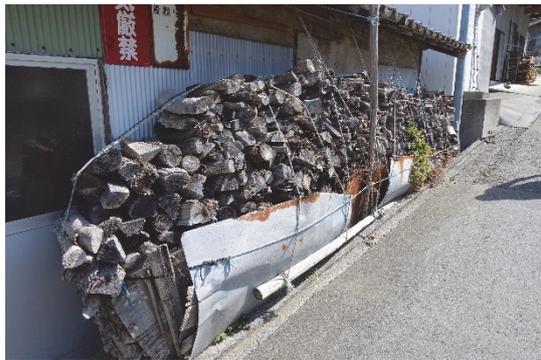
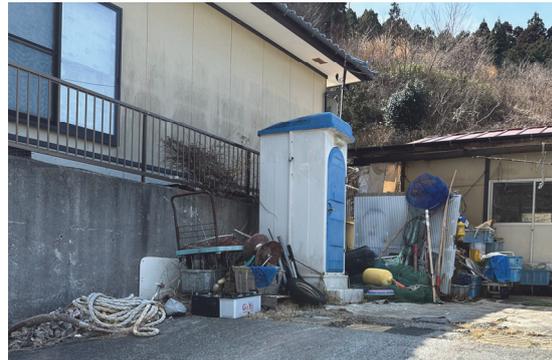
周囲に漁具や可燃性の物品が置かれている建物が多く確認できた。これらの可燃性の物品に飛び火して延焼し、建物へ延焼した可能性がある。

図 8.8.9 建築物周辺の可燃物（綾里田浜地区）

図 8.8.10 建築物周辺の可燃物（綾里田浜地区）

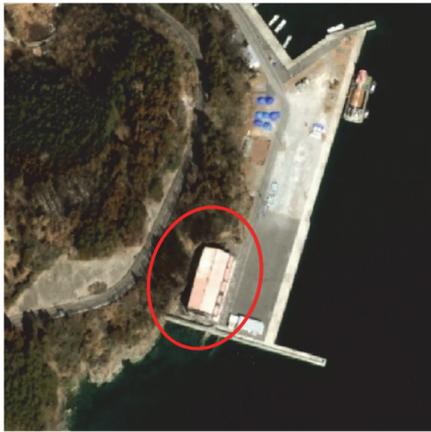
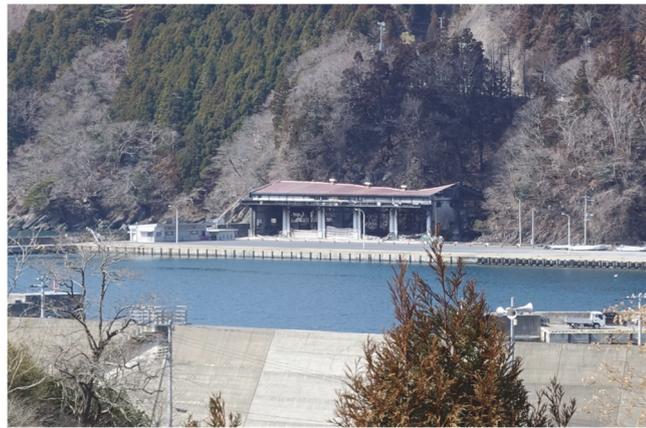
図 9.2.4 衛星判読が困難な例③

(3) 図 9.2.4 は鉄骨造平家建て建築物で、例①と同様屋根の変形や脱落が比較的少なく、衛星からの判読では被害なしと判定された例である。形状を残しているが、内部は全焼していた。

(b) 現地調査による判定（全焼）

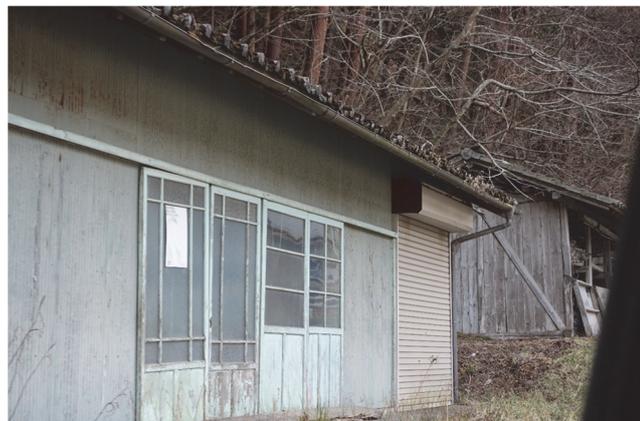
図 9.2.5 衛星判読が困難な例④

(4) 図 9.2.5 は木造平家建て建築物が 2 棟並んでおり、いずれも火災被害なかったが、樹木が覆い被さっていること、そして日陰の影響もあり、衛星からは建築物を視認できなかったため判読不能とされた例である。

(b) 現地調査による判定（無被害）
