2018年北海道胆振東部地震による 建築物等の被害調査報告

材料研究グループ 植本敬大, 秋山信彦
構造研究グループ 平出 務, 中島昌一, 早川 翔

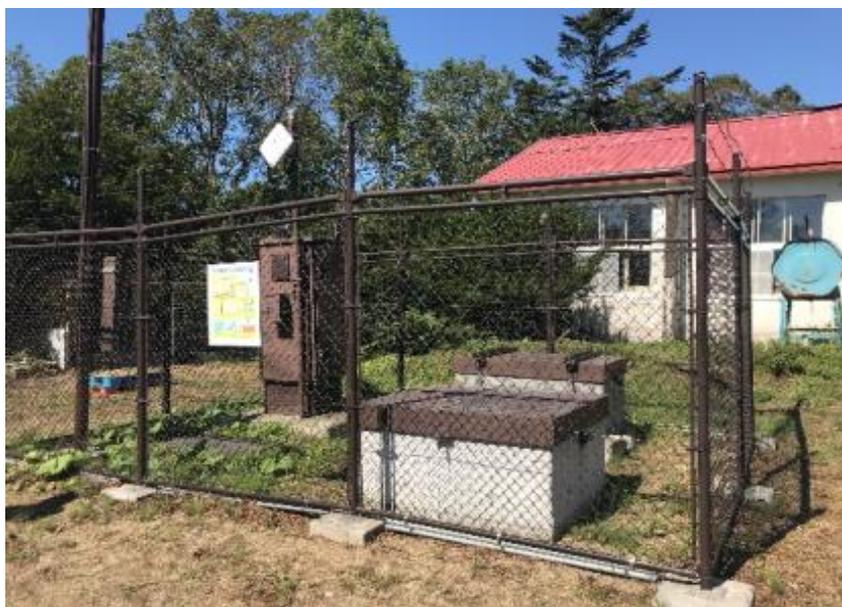
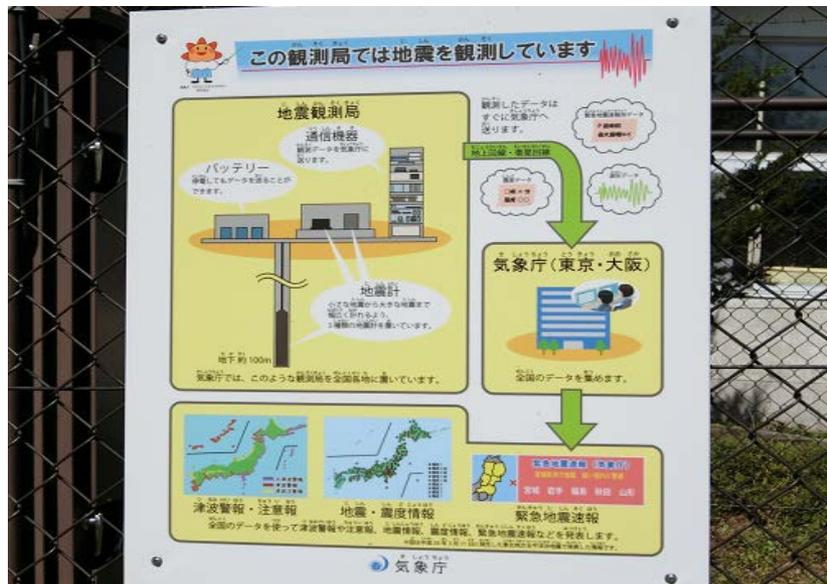
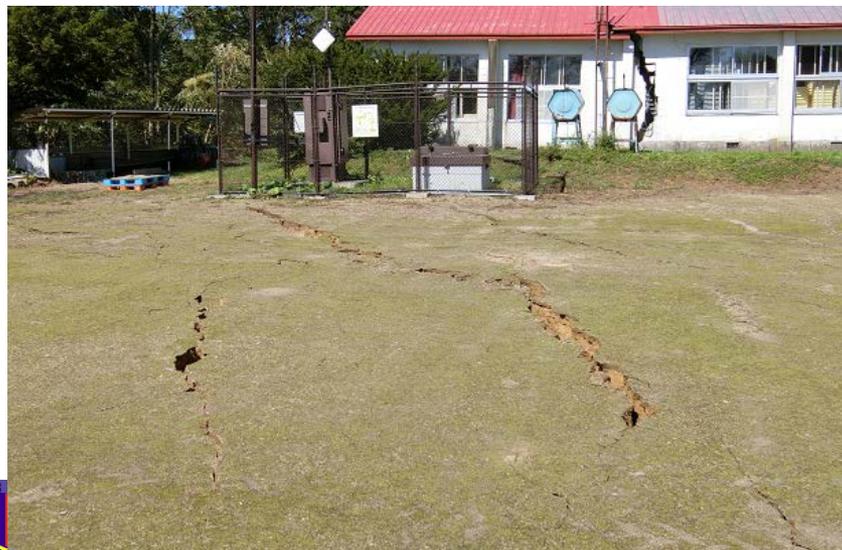
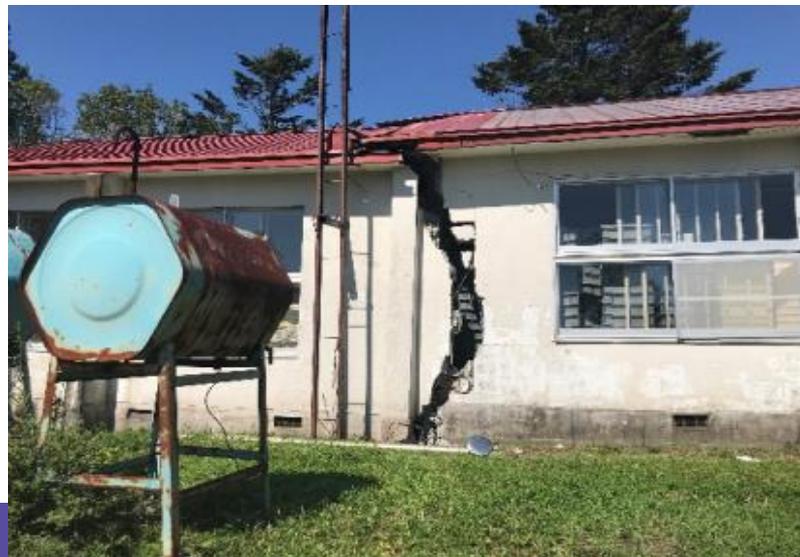
厚真町鹿沼地震計(震度7)

鹿沼地震計の近傍の建築物

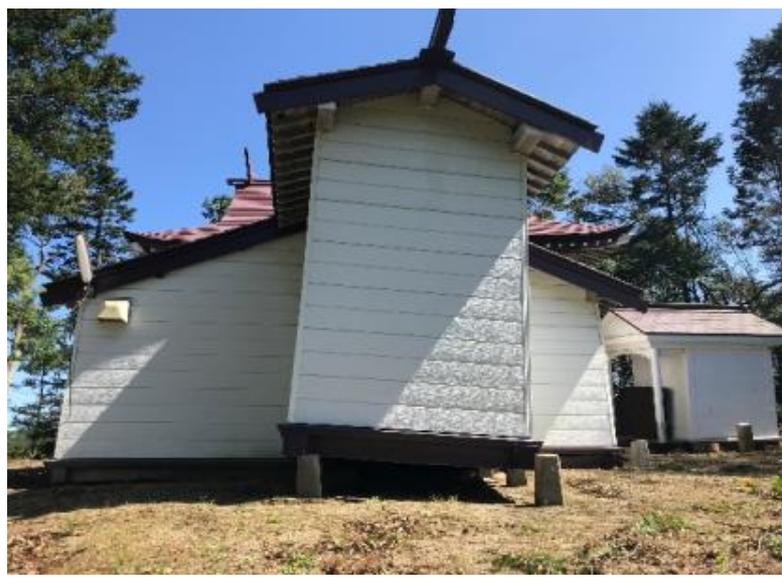
残留変形のある寺社建築C

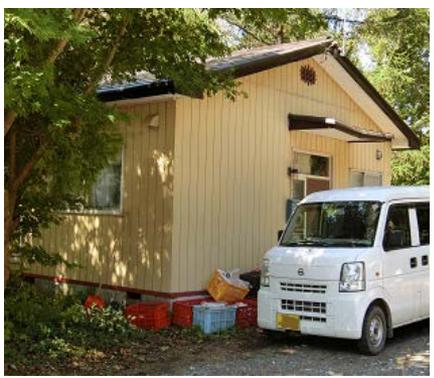
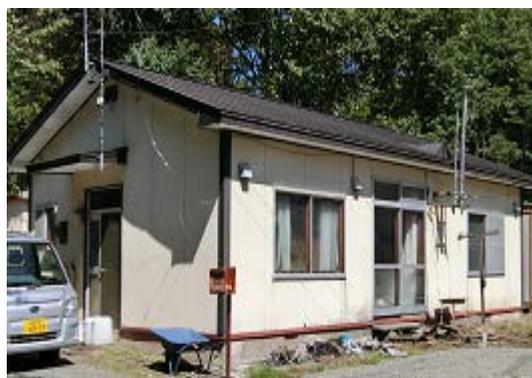
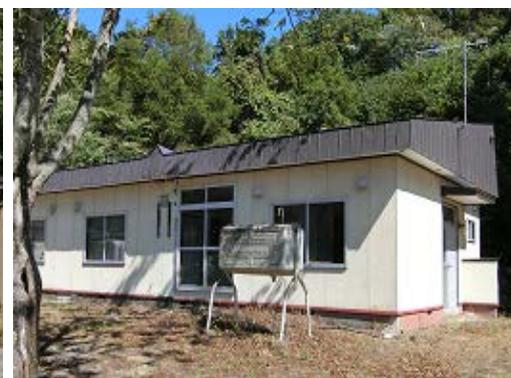
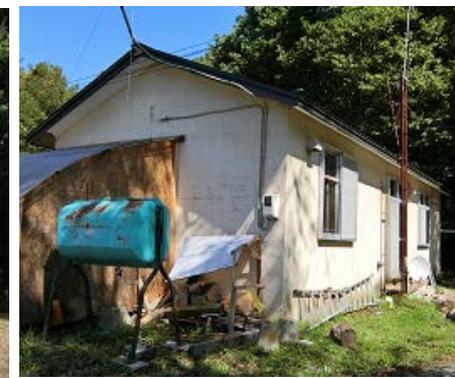
無被害に見える平屋の住宅D (4棟)

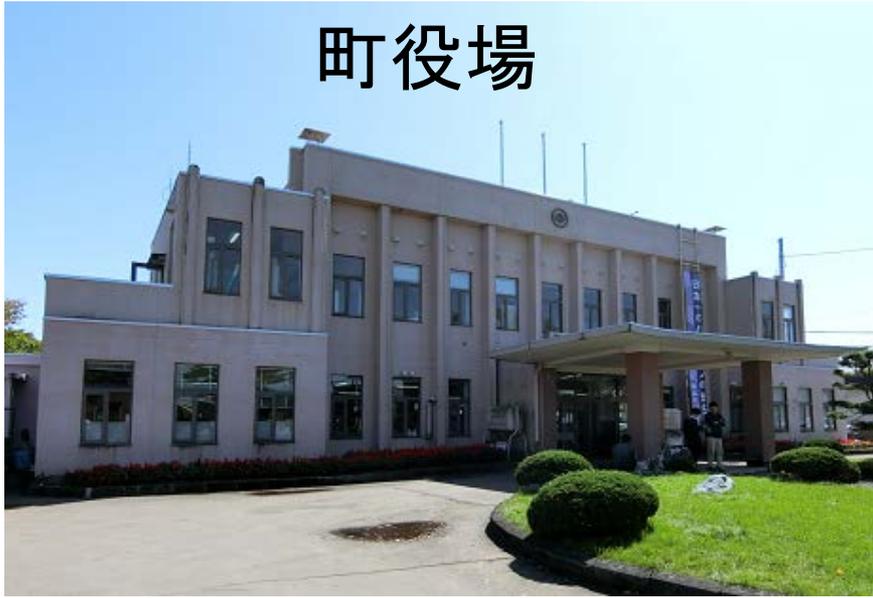
町役場

厚真町役場近傍の建築物の被害

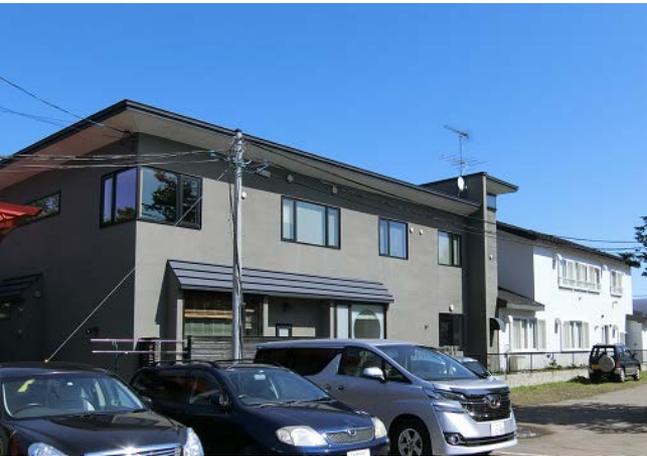
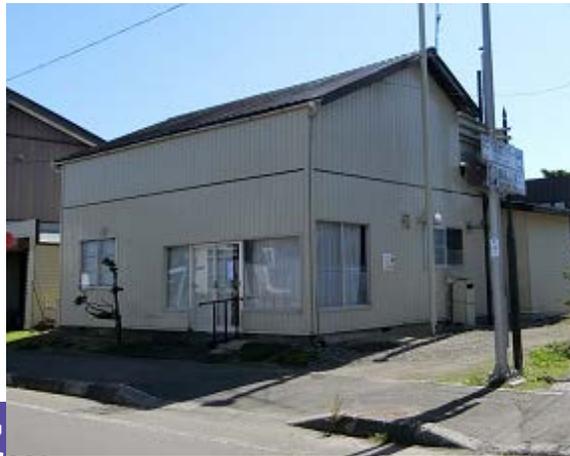
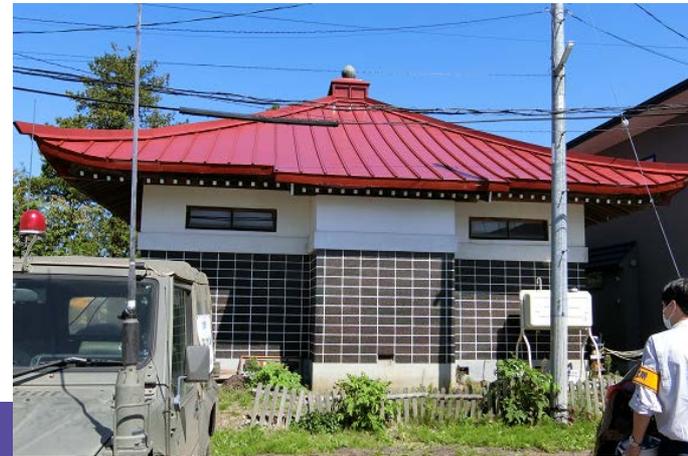
無被害と見受けられる住宅、店舗併用住宅、寺社建築

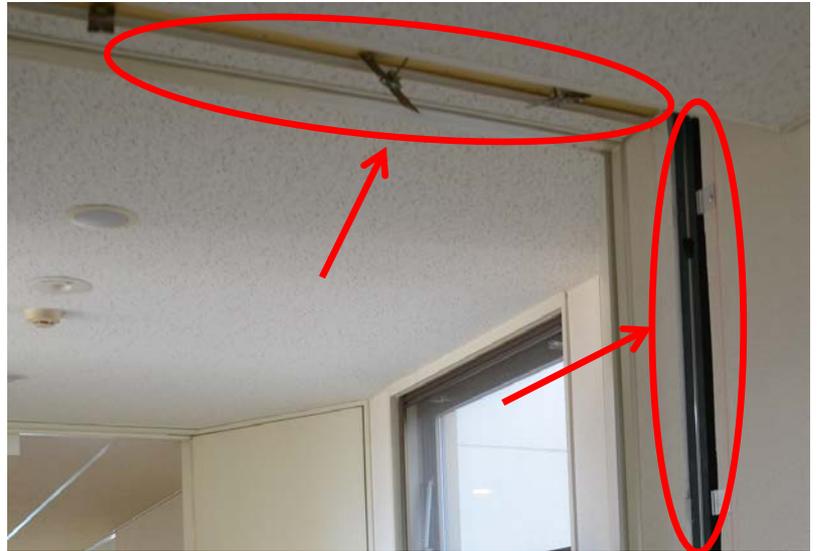
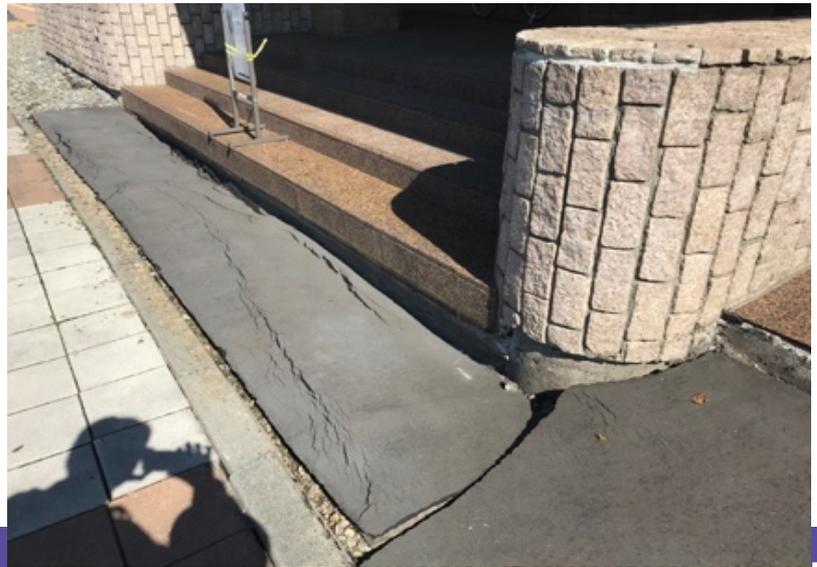
被害が軽微な町役場庁舎等

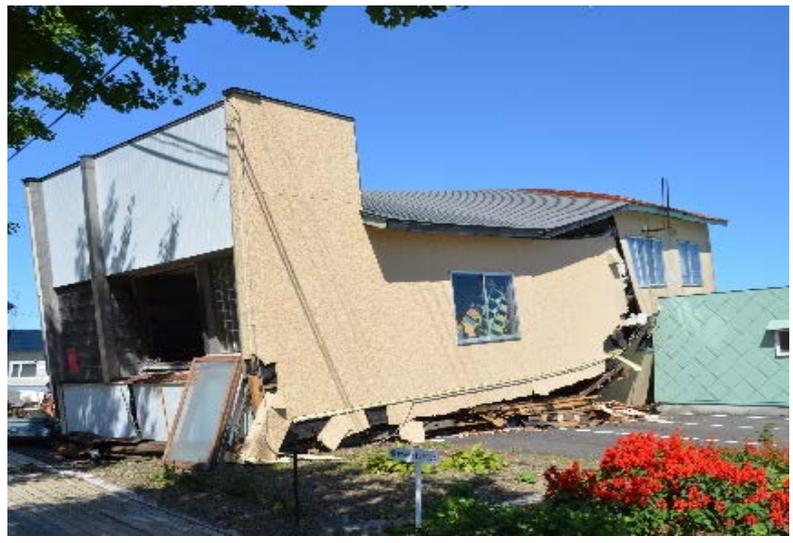
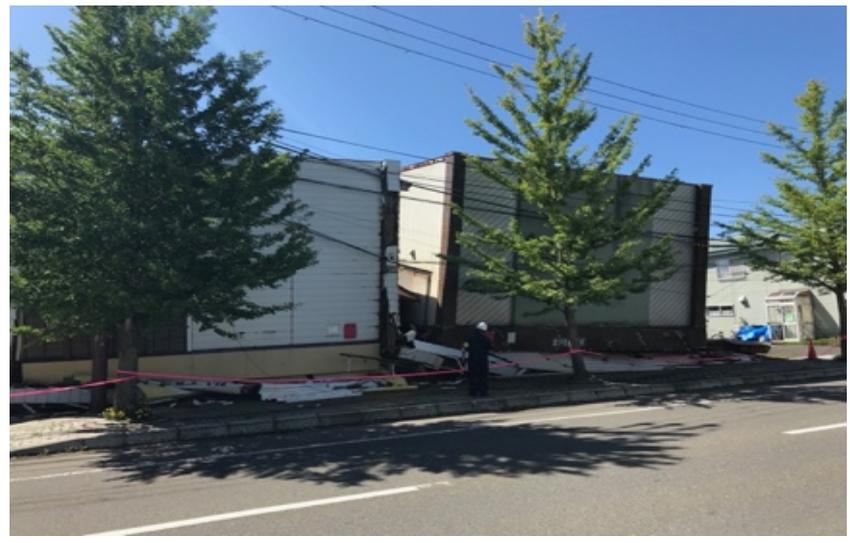
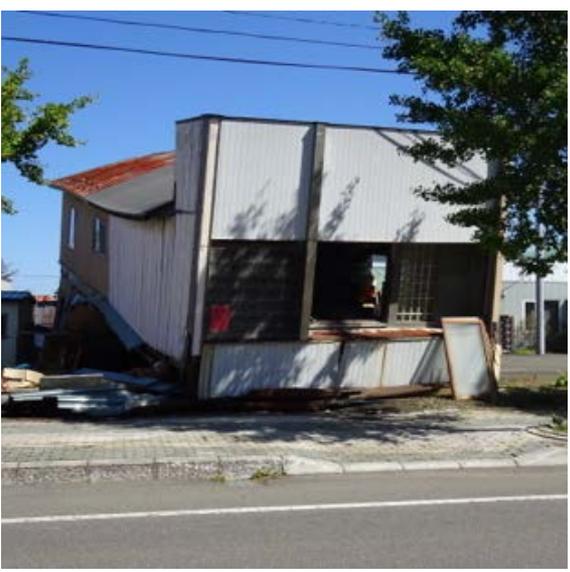
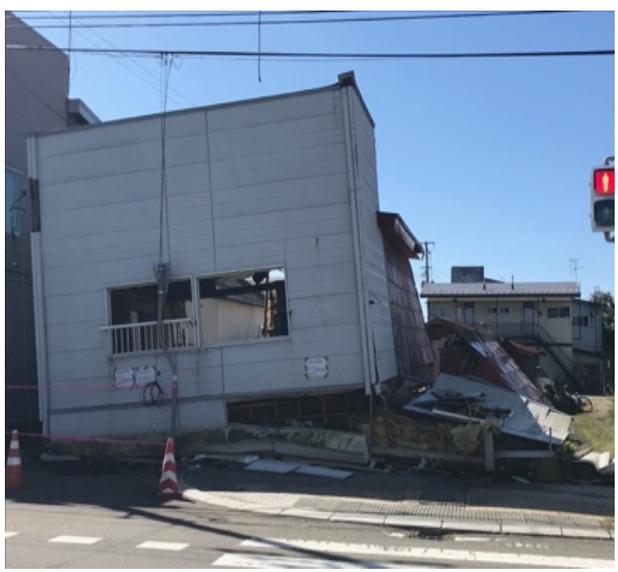
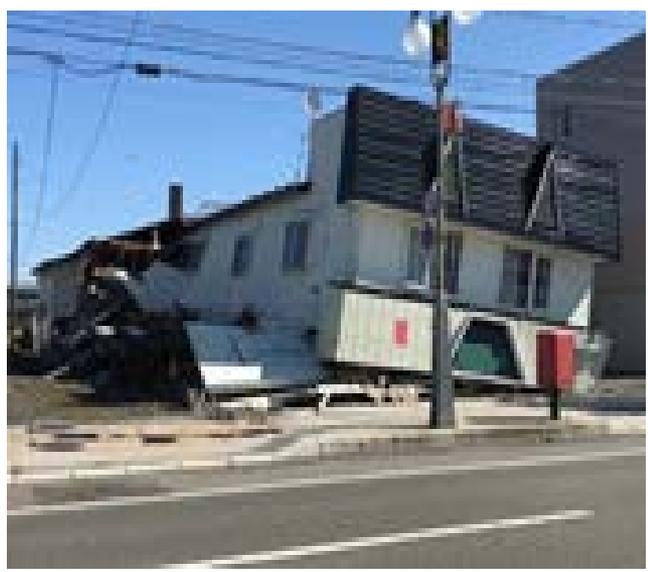
比較的古い店舗併用住宅の倒壊

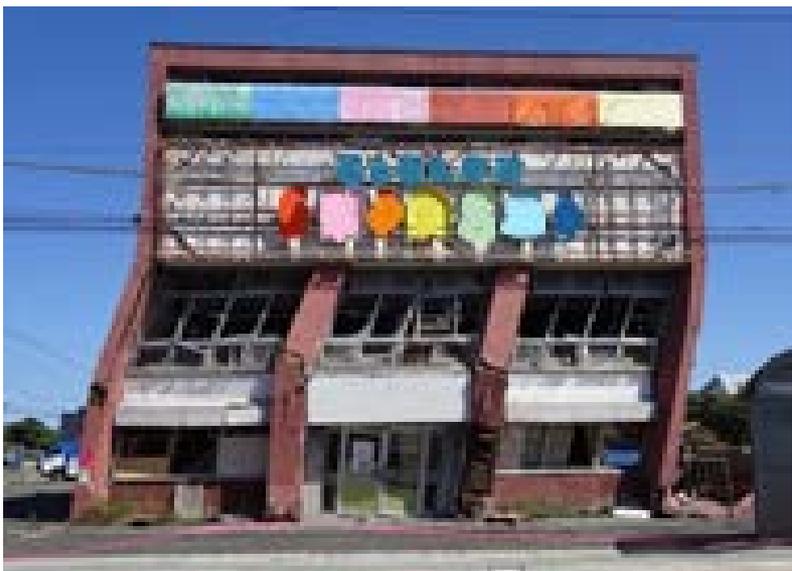
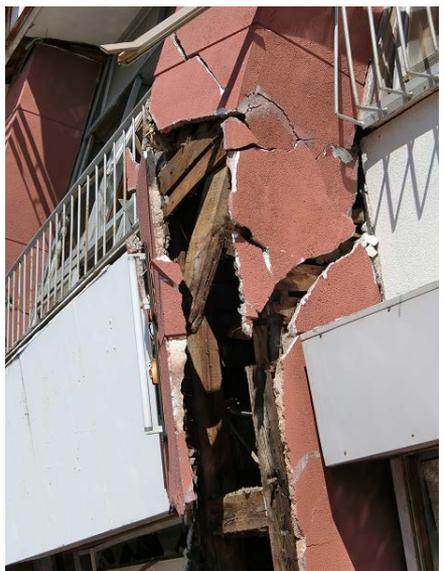
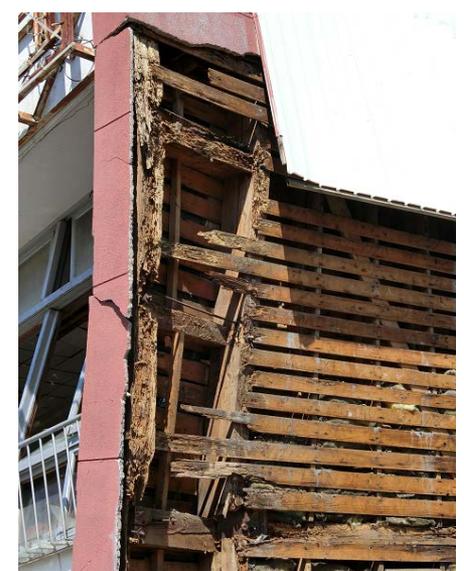
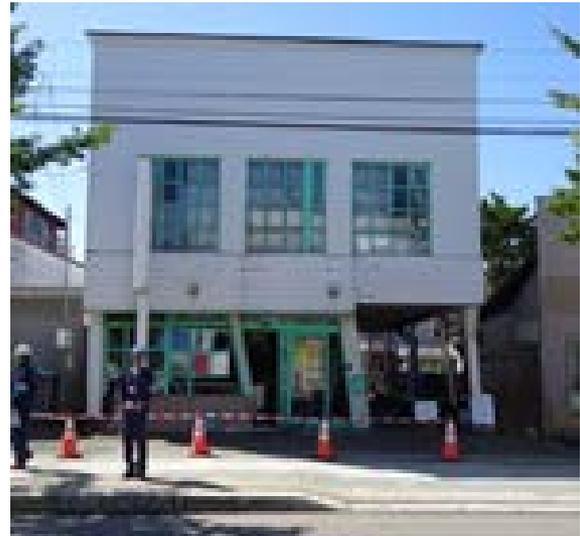
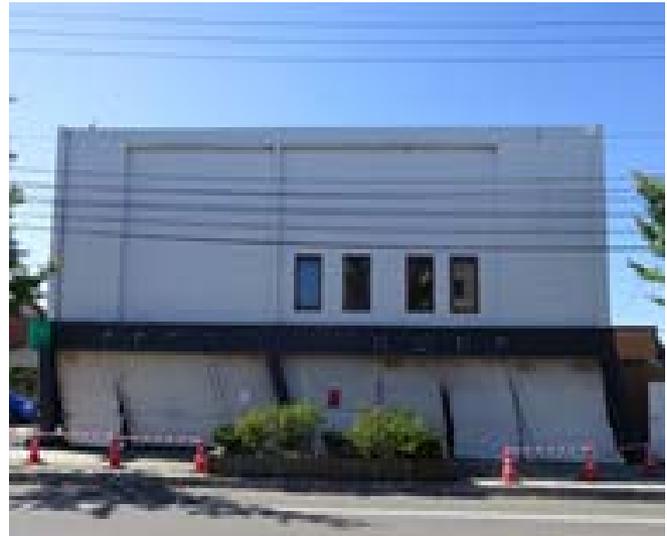
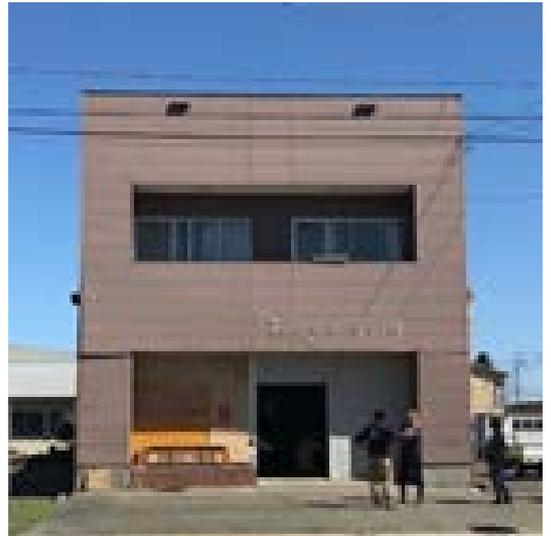
比較的古い店舗併用住宅の残留変形
